### **ВОССТАНОВЛЕНИЕ МОСТИКОВ ТРУБНОЙ РЕШЕТКИ БАРАБАНОВ КОТЛОВ ВЫСОКОГО ДАВЛЕНИЯ**

**А. Н. Смирнов, В. Л. Князьков, Н. В. Абабков**

*Кузбасский государственный технический университет  
им. Т. Ф. Горбачева, Кемерово*

*В статье рассмотрен пример восстановительного ремонта поврежденных мостиков трубной решетки барабанов котлов высокого давления. Ремонт заключался в удалении дефектного металла, наплавке модулированным током при проведении предварительной и сопутствующей термической обработки.*

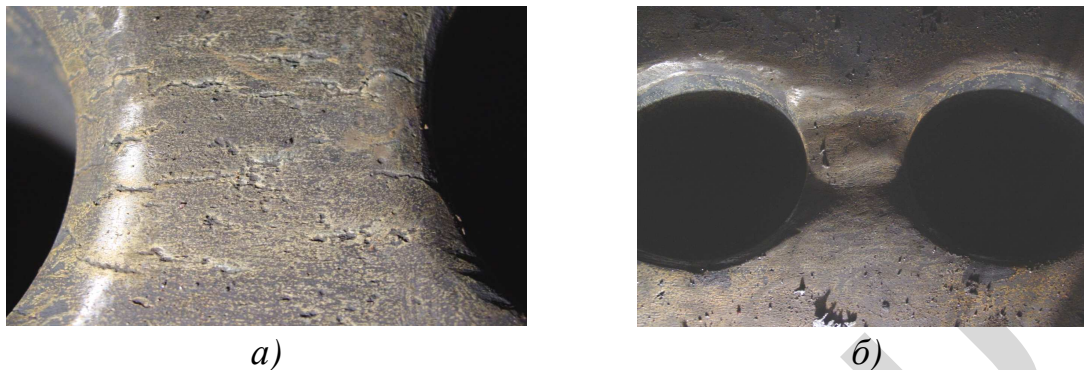
При проведении технического диагностирования в мостиках трубной решетки барабана котла высокого давления №2 Южно-Кузбасской ГРЭС, тип котла ПК-10 (специальная молибденовая сталь, Ø1490×95 мм, давление в барабане – 11,0 МПа, температура – 316 °С, дата изготовления 1950 г., дата пуска 1951 г., время эксплуатации – 320 тыс. ч) было обнаружено большое число дефектов, характер которых представлен на (рис. 1, а и б). Ремонт барабана выполняли в соответствии с требованиями действующих нормативных документов и системы обеспечения охраны труда.

Рис. 1. Характер повреждения мостиков трубной решетки барабана:  
а) растрескивание; б) вид после периодического удаления трещин

*Удаление дефектов в мостиках и подготовка к наплавке.* В первую очередь, закрывали отверстия водоопускных труб для предотвращения попадания в них посторонних предметов и обозначали контуры выборок мостиков по границам повреждений несмываемой краской. Особенностью выполнения условий охраны труда при работах по выборке дефектного

Выборку дефектов осуществляли механическим способом. Форма и размеры выборок соответствовали указанным на рисунке 2. Некоторые размеры (обозначенные \*) корректировали в процессе выборки до полного удаления дефектов. Очищали поверхность барабана вокруг выборок на 100 мм до металлического блеска.

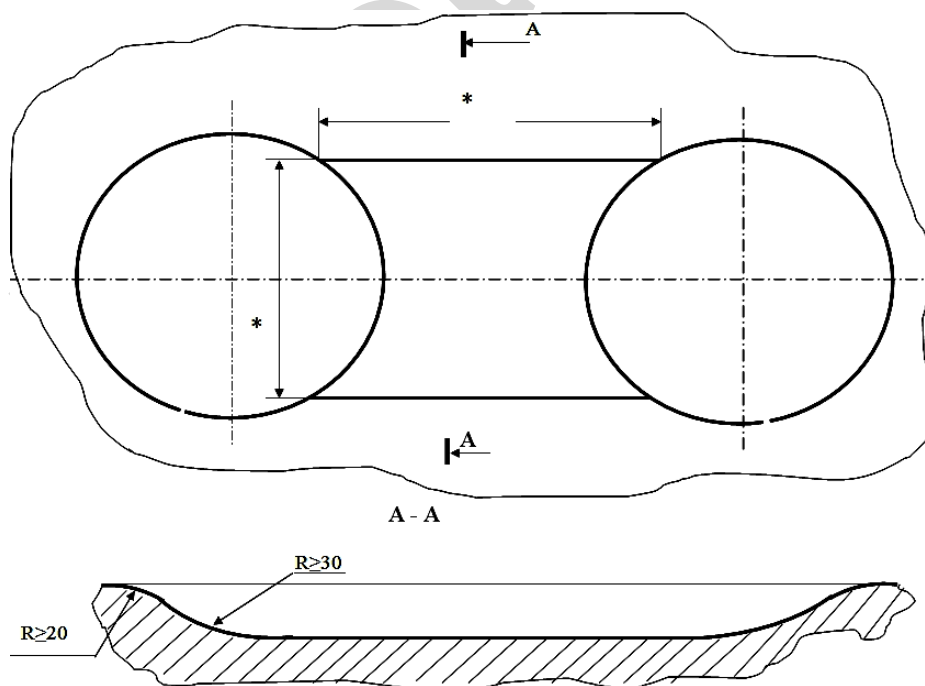
Рис. 2. Схема выборки мостиков трубной решетки барабана

После механической обработки поверхности выборок и прилегающие к ним поверхности барабана контролировали методами цветной или магнитопорошковой дефектоскопии. До проведения наплавочных работ проводили измерение твердости, которая составляла 140 – 160 НВ.

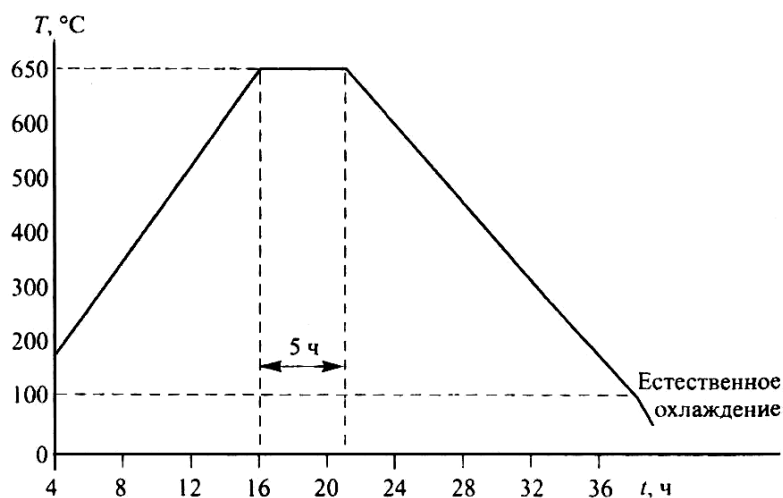
Рис. 3. Режим термообработки при ремонте мостиков трубной решетки барабана котла № 2 (ПК-10) ЮК ГРЭС

*Наплавка.* Для наплавки применяли электроды тип Э-46А, марки УОНИ 13/45 и тип Э-50А, марки УОНИ 13/55 по ГОСТ 9466 и ГОСТ 9467 диаметром 3 мм. Предварительный и сопутствующий подогрев проводили по режиму, показанному на рисунке 3.

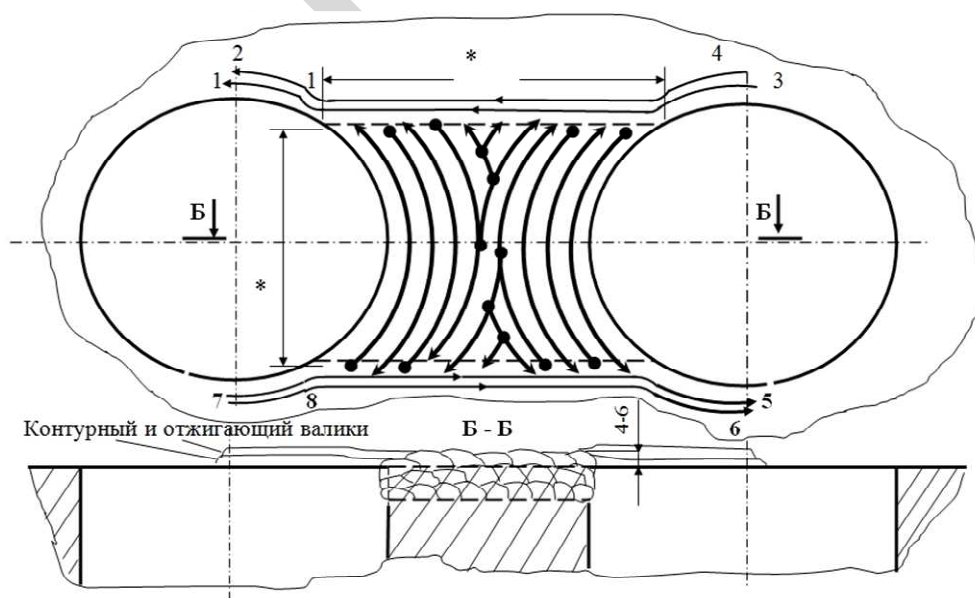
Рис. 4. Схема наплавки мостиков трубной решетки барабана

Наплавку выполняли на режимах тока 90 – 110 А. Направление наплавки изменяли при каждом проходе на противоположное, как это показано на рисунке 4.

Дефекты в виде наплывов и подрезов удаляли шлифованием с последующим тщательным удалением крошек корунда. Наплавка превышала поверхность барабана на 4 – 6 мм. По завершении наплавки и полном охлаждении, её поверхность выравнивали шлифованием вровень с поверхностью барабана.

По окончании шлифовки участок наплавки выдерживали при температуре подогрева в течение 3 часов с последующим охлаждением под слоем теплоизоляции. Проводили контроль качества наплавки стандартными методами неразрушающего контроля (ультразвуковая, цветная и магнитопорошковая дефектоскопии), а также с использованием акустической многофункциональной системы «АСТРОН» (спектрально-акустический метод) и анализатора структуры и напряжений «INTROSCAN» (магнитошумовой метод). Проведенные измерения твердости показали, что значения оказались примерно одинаковы во всех зонах: наплавленный металл – 160 – 170 НВ, ЗТВ – 175 – 180 НВ, основной металл – 175 – 180 НВ. При этом значения твердости металла основных элементов барабанов из специальной молибденовой стали согласно требований нормативной документации должны находиться в пределах от 120 до 180 НВ. Таким образом, реальные значения твердости не превысили допускаемых значений.
