ПРОШЛОЕ И НАСТОЯЩЕЕ МОНАСТЫРЯ ОРДЕНА БЕРНАРДИНЦЕВ В ПОЛОЦКЕ

канд. техн. наук, доц. А.А. БАКАТОВИЧ, Н.В. ДАВЫДЕНКО
(Полоцкий государственный университет)

Рассмотрен вопрос о возрождении монастырского комплекса Бернардинцев XVIII века в Полоцке. Приведены исторические сведения о монастыре Бернардинцев. Представлены результаты обследования сохранившейся надземной части и фундамента храма монастыря, а также здания бывшего жилого корпуса монастыря. Предложено решение по консервации сохранившейся алтарной части храма.

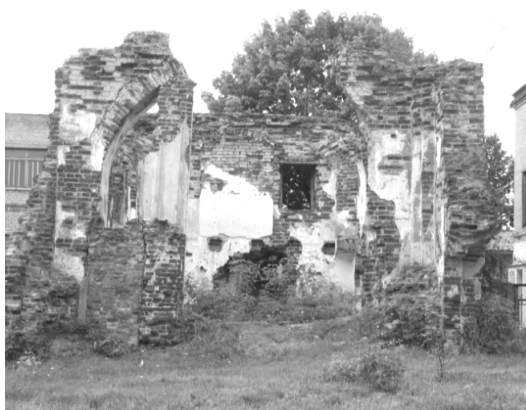
Церковь сильно повреждена в 30-х гг. и практически разрушена в 50-х гг. XX века. До настоящего времени сохранились сильно поврежденные стены алтарной части – апсиды храма (рис. 4, 5). Размер апсиды в плане составляет $10,6 \times 6,8$ м, а по высоте – 6,4 м.

По результатам визуального обследования оставшихся стен апсиды установлено, что происходит постепенное разрушение отделочного штукатурного покрытия и каменной кладки в результате размораживания. Наружная и внутренняя поверхность стен оштукатурена известково-песчаным раствором. В растворе имеются гравийные включения крупностью до 10 мм. Толщина штукатурного покрытия колеблется в пределах 4–20 мм. По количеству слоев краски на сохранившихся фрагментах штукатурки можно говорить о том, что как минимум 5 раз в соборе проводились внутренние ремонтные работы.

Рисунок 4 – Алтарная часть храма (2006 г.)

В настоящее время сохранившиеся части стен и фундамент подвергаются воздействию атмосферных факторов, что отрицательно сказывается на их состоянии и создает угрозу их окончательного разрушения в ближайшие годы. В качестве наглядного сравнения достаточно сопоставить состояние апсиды в 2006 и 2015 годах (см. рис. 4, 5). Произошло саморазрушение кирпичной колонны под аркой, наблюдается прогрессирующий процесс разрушения стен апсиды. Разработка проекта по восстановлению храма

займет достаточно продолжительное время, поэтому на сегодняшний день важно остановить разрушение оставшейся конструкции. Для предотвращения процесса разрушения необходимо произвести работу по консервации исторического памятника, т.е. комплекс мероприятий, обеспечивающих его сохранность. В настоящее время требуется произвести временную защиту верха стен от прямого воздействия атмосферных осадков. Для этого необходимо очистить верх стен от остатков раствора и кирпича, а затем закрепить на поверхности полосы гидроизоляционного материала. Покрытие из гидроизоляционного материала защитит верх стен от попадания воды, т.е. замочания, и тем самым остановит разрушение кладки в зимний период.

3. Выполнить работы по консервации апсиды храма – очистить территорию от мусора, включая разрушившейся кирпич и раствор, изготовить легкую защитную конструкцию и произвести монтаж.

Защитную конструкцию предлагается выполнить в виде двускатной кровли с покрытием из металлочерепицы или профилированного настила. Несущая часть может быть выполнена из стальных ферм с опиранием на стальные колонны, установленные вдоль боковых стен апсиды.

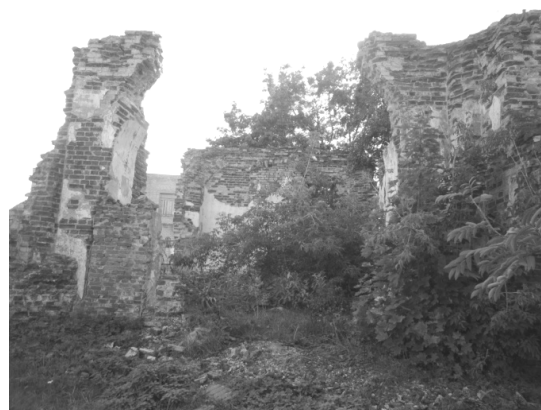
Рисунок 5 – Алтарная часть храма (2015 г.)

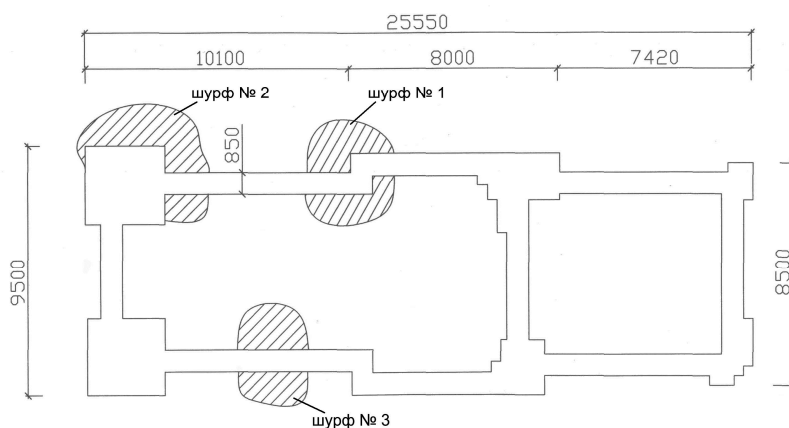
Произведены частичные раскопки фундамента с целью установления размеров храма и оценки его технического состояния. Необходимо отметить, что архивные поиски планов здания не дали результатов. После разрушения церкви на ее месте располагались хозяйственные постройки, поэтому очертание фундамента или остатки стен на поверхности земли не просматривались. Раскопки производили в виде разработки трех шурфов. Предполагаемые места расположения шурфов определяли визуально с помощью имеющихся фотографий храма. Шурф № 1 разрабатывали на пересечении нефа и трансепта. На предполагаемом месте расположения фундамента башни главного фасада выполнен шурф № 2, а под боковой стеной нефа – шурф № 3 (рис. 6).

Рисунок 6 – План-схема фундамента собора с указанием мест расположения шурфов

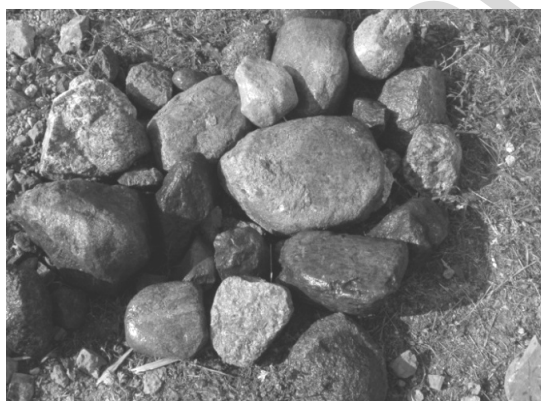
В результате раскопок установлено, что фундамент шириной 850–940 мм выполнен из полнотелого керамического кирпича на известково-песчаном растворе. Кладочный раствор имеет однородную структуру и не содержит комков извести. Характеристики кирпича и раствора аналогичны показателям материалов кладки апсиды. При обследовании кладки фундамента установлено наличие в забутке гранитных булыжников и валунов диаметром 120–330 мм (рис. 7). Керамический кирпич и кладочный раствор фундамента разморожены на глубину до 60 см. Фрагмент кладки фундамента в шурфе № 1 представлен на рисунке 8. Глубина заложения фундамента составляет 2,5 м от уровня земли. По имеющейся информации под собором располагался подвал, о чем также свидетельствует проваленное перекрытие пола в апсиде.

Рисунок 7 – Камни, извлеченные из размороженной кладки фундамента

1. Выполнить работы по консервации фундаментов – очистить и обследовать фундамент, вывезти лишний грунт, провести консервацию с использованием современных гидроизоляционных рулонных материалов.

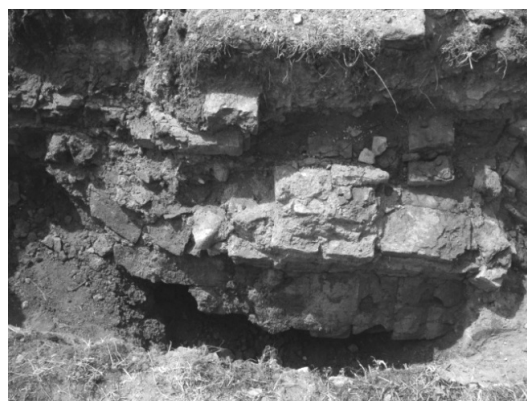
Рисунок 8 – Кирпичная кладка фундамента трансепта (шурф № 1)

По внешнему виду раскопанных фрагментов фундамента, а также полученным прочностным характеристикам кирпича и раствора можно сделать заключение о том, что фундамент может использоваться при восстановлении стен храма.

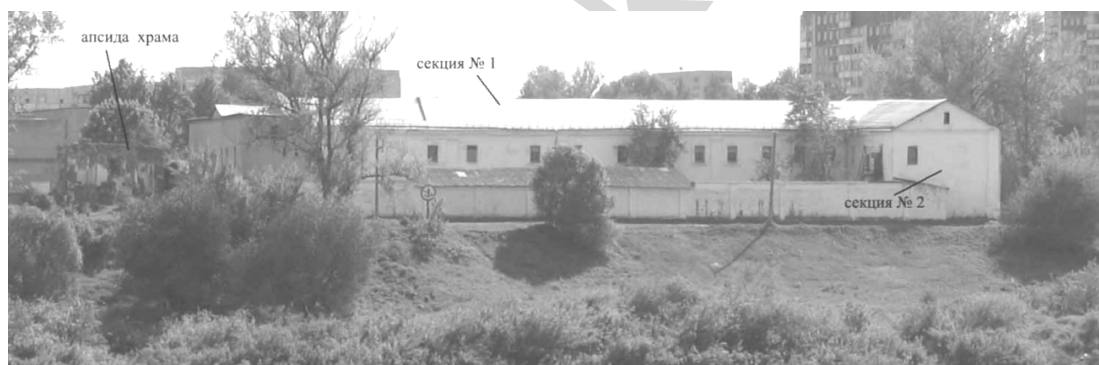
До сегодняшнего дня сохранился двухэтажный жилой корпус, состоящий из двух секций (рис. 9). Здание принадлежит медицинскому учреждению. Наружные и внутренние несущие стены – кирпичные толщиной 1000 мм, выполненные из глиняного полнотелого кирпича. Перекрытия первого и второго этажа кирпичные сводчатые. При вскрытии пола на первом этаже корпуса обнаружено первоначальное покрытие пола в виде керамических плит размером $220 \times 220 \times 55$ мм.

Рисунок 9 – Вид на абсиду храма и северные фасады корпуса с правого берега реки Западная Двина

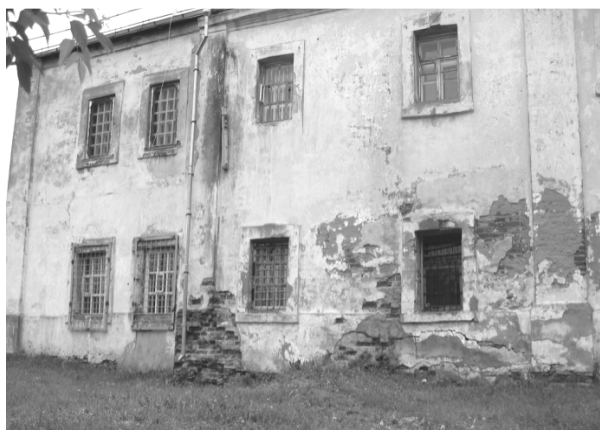
В 2001 г. научно-техническим государственным предприятием «Белинформреставрация» произведены физико-химические исследования строительных материалов, установлены причины деструкции штукатурного раствора и отслоения красочных покрытий, разработаны технологические рекомендации по проведению ремонтно-реставрационных работ на фасадах бывшего монастырского корпуса. Косметический ремонт фасадов секции № 1 и частично секции № 2 производился в 2004 г. Западный фасад секции № 2 не ремонтировался и в настоящий момент находится в неудовлетворительном состоянии (рис. 10).

По результатам визуального обследования несущих и ограждающих элементов кирпичных конструкций обнаружены дефекты и повреждения в виде трещин, размораживания наружного слоя кладки. Среди установленных дефектов наиболее существенными являются трещины в несущих стенах как наружных, так и внутренних, размораживание кирпичной кладки. Причина образования дефектов – неравномерная осадка фундаментов, проникновение влаги в тело кладки стен и ее размораживание на глубину до 50 мм. С целью контроля за шириной раскрытия трещин устанавливались маяки. На сегодняшний день маяки не показали увеличения ширины раскрытия трещин. Таким образом, можно считать, что произошла стабилизация фундаментов.

Из-за отсутствия отстойки вода из водосточной трубы на западном фасаде секции № 2 попадает в подвальное помещение. В результате происходит переувлажнение кладки фундамента, и возможен его подмыв. Обследование фундамента показало, что он выполнен из керамического кирпича на известково-песчаном растворе. В забутке часть рядов выполнена из бутового камня. Ширина фундамента составляет 860–1000 мм.

Рисунок 10 – Размораживание штукатурного слоя и кирпичной кладки на западном фасаде секции № 2

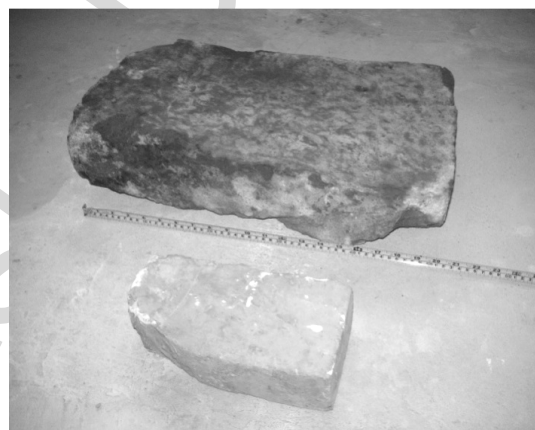
Интересной находкой являются обнаруженные в одном из подвальных помещений корпуса керамические камни размером 510 × 300 × 110 мм и массой 25–27 кг (рис. 11). Несмотря на массивность, камни имеют однородную, равномерно обожженную структуру, что еще раз подтверждает высокий уровень производства керамических изделий на Полоцкой земле в XVIII веке. По всей видимости, такие камни применяли с целью повышения прочности кладки и ускорения производства кладочных работ.

Рисунок 11 – Найденный керамический камень (вверху), современный керамический кирпич (внизу)
