### КОНЦЕПТУАЛЬНЫЕ АРХИТЕКТУРНО-СТРОИТЕЛЬНЫЕ ОСОБЕННОСТИ ВОССТАНОВЛЕНИЯ ЛЮБЧАНСКОГО ЗАМКОВОГО КОМПЛЕКСА

канд. техн. наук А.А. БАКАТОВИЧ, Н.В. ДАВЫДЕНКО, А.О. ЛЕВАДНИЙ, П.А. ЛИШТВАН  
(Полоцкий государственный университет)

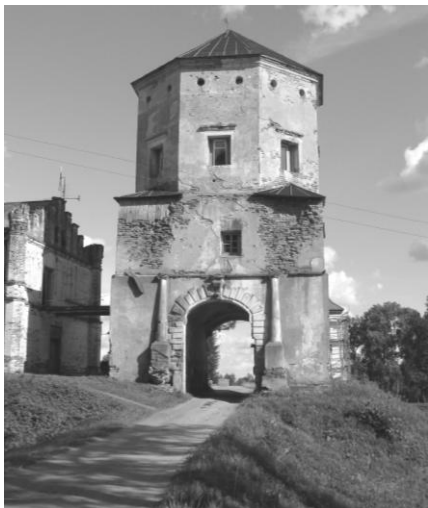
Рис. 1. Башня-брама со стороны въезда в замок

В результате обследования башни-брамы (см. рис. 1) установлено разрушение штукатурного слоя и кирпичной кладки по фасадам стен в результате размораживания. Значительно повреждена кладка в местах перехода стен из куба в восьмигранник, верхние ряды кладки полностью разрушены (рис. 2). Также значительно разрушена декоративная кладка обрамления въезда в башню (рис. 3). Обследование помещений выявило частичное разрушение штукатурного слоя и внутренней версты кирпичной кладки стен в результате размораживания. В верхней части свода над проездом проходит сквозная трещина, переходящая на стены и свод второго этажа (рис. 4). Обнаружены и другие вертикальные трещины в стенах башни. Трещины, по свидетельствам местных жителей, появились много лет назад.

На следующем этапе восстановительных работ необходимо произвести замену покрытия кровли из рубероида на керамическую черепицу, восстановить разрушенные фрагменты кладки, заменить дощатое покрытие и деревянные лаги на третьем этаже и выполнить наружную отделку стен, включая штукатурные и малярные работы.

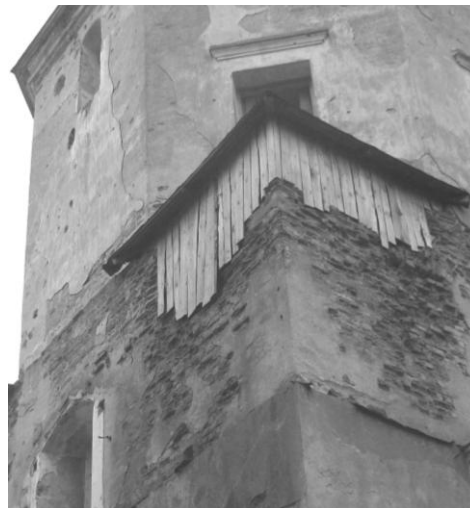
Рис. 2. Разрушение верхних рядов кирпичной кладки стены 2-го этажа

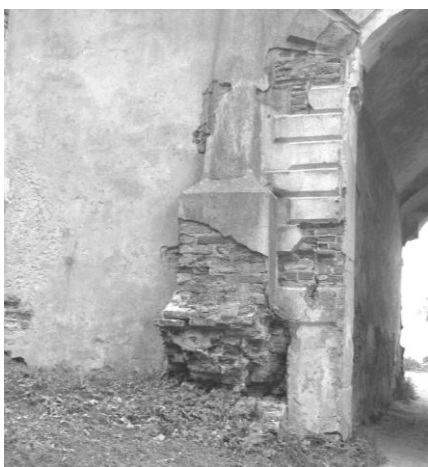
Рис. 3. Разрушение декоративной кладки

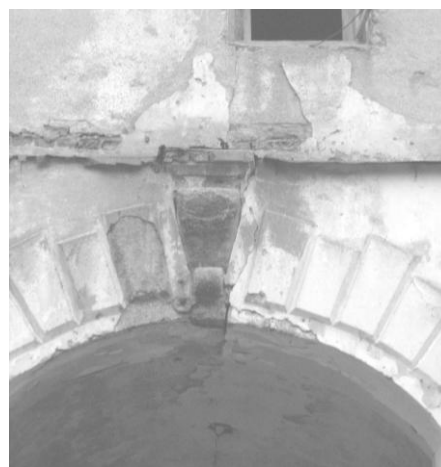
Рис. 4. Сквозная трещина в башне по своду и стене. Фрагмент сграффито над въездом в башню

Для наблюдения за развитием ширины раскрытия трещин были установлены контрольные маячки (в июле 2008 г.). В процессе осмотра удалось установить наличие тяжей в виде металлических стержней, вмурованных в кладку по периметру башни. Очевидно, устройство системы тяжей по замыслу зодчих предназначалось для повышения пространственной жесткости конструкции башни и восприятия горизонтальных усилий распора от сводов. В 2009 году произведена проверка установленных маячков. По результатам проверки установлено отсутствие повреждений контрольных маячков. Таким образом, можно говорить о стабилизации раскрытия трещин.

Одной из причин появления трещин, возможно, является уменьшение толщины слоя грунта вокруг фундамента со стороны рва из-за постепенного сползания почвы. В результате происходит промерзание и пучение грунта под фундаментом. Второй причиной возникновения трещин могло стать движение грунта замковой площадки в сторону рва. В дальнейшем необходимо точно установить причину появления трещин, выполнив детальное обследование фундамента.

При осмотре наружной штукатурки обнаружено на отдельных участках стен башни наличие цветных слоев. Вероятнее всего, что отделка башни выполнялась с применением декоративной штукатурки сграффито (см. рис. 4). Под черным слоем штукатурки установлено присутствие белого слоя.

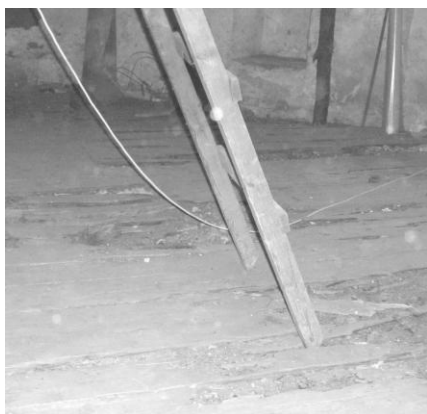
В результате обследования установлено, что дощатое покрытие пола и деревянные лаги на третьем этаже имеют значительные гниlostные повреждения и находятся в аварийном состоянии (рис. 5).

Рис. 5. Гниlostные повреждения деревянного пола

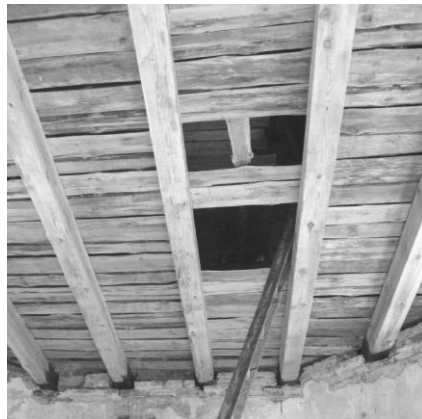
В 2008 году в башне установлены деревянные балки четвертого яруса; по балкам выполнено устройство чернового пола из досок (рис. 6).

Рис. 6. Восстановленное перекрытие четвертого яруса

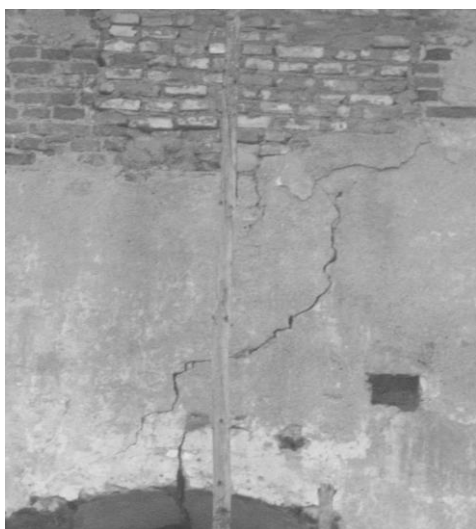
Рис. 10. Сквозная трещина на северной стене между проемами 2 и 3-го этажа

Обследование второй из сохранившихся башен выявило также ряд существенных повреждений. На северной и южной стене башни присутствуют сквозные трещины (рис. 10). Наиболее вероятная причина образования дефектов – неравномерная осадка фундаментов. Ширина раскрытия трещин не превышает 3,5 мм.

Для контроля за шириной раскрытия трещин на стены устанавливались маяки (2008 г.). Затем (2009 г.) был произведен осмотр и установлено отсутствие трещин по маякам, что свидетельствует о стабилизации фундамента. На цоколе южной и восточной стены имеет место частичное разрушение кирпича и раствора наружной версты на глубину до половины кирпича в результате размораживания.

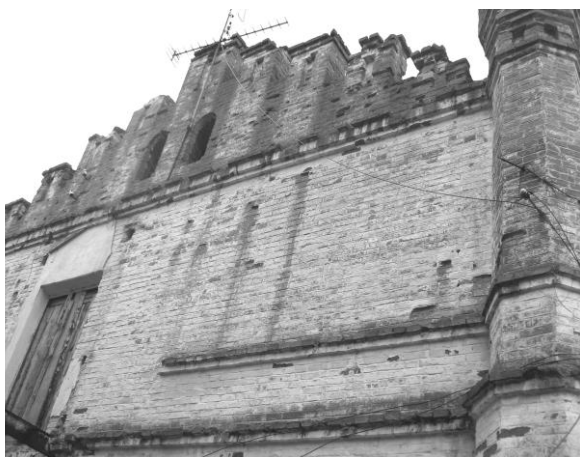
При обследовании зданий установлено, что значительно повреждена кладка цокольной части стен зданий в результате замороза и размораживания, в отдельных местах кладка разрушена на глубину до половины кирпича. По той же причине происходит разрушение верхних рядов кладки декоративных башен и боковых фронтонов флигеля (рис. 16), а также отдельных кирпичей кладки по всем наружным стенам.

Рис. 16. Разрушение верхних рядов кладки декоративной башни и южного фронтона

- 1) выполнить ремонт размороженных участков кладки стен и цоколей;
- 2) произвести замену стропильных систем и покрытия крыш;
- 3) установить наблюдение за трещинами в стенах флигеля путем установки маяков, в случае подтверждения стабилизации выполнить их заделку, а при увеличении ширины раскрытия разработать мероприятия по усилению конструкций;
- 4) установить металлические отливы в оконных проемах;
- 5) выполнить организованный водосток с кровель и отмостку по всему периметру зданий.

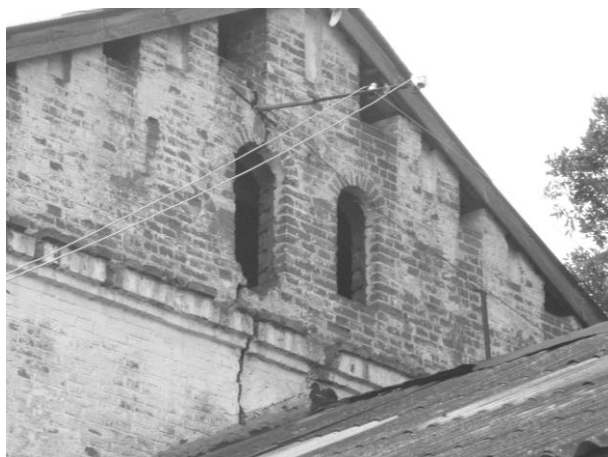
По наружным стенам флигеля проходят сквозные вертикальные трещины на всю высоту здания (рис. 17, 18). Для установления причин возникновения трещин по наружным стенам произведена разработка шурфов у стены флигеля со стороны рва (рис. 19). При разработке шурфов на глубине 0,3 – 0,35 м обнаружена кирпичная кладка фундамента существовавшей ранее замковой стены между башней-брамой и неманской башней. Расположение фундамента замковой стены указывает на то, что часть наружной стены флигеля опирается как раз на него. Кроме того, известно, что кирпичный флигель строился на месте существовавшего ранее здания. Следовательно, можно предположить, что фундамент флигеля состоит из нескольких частей, возведенных в разное время. Таким образом, наиболее вероятная причина образования трещин – неравномерная осадка фундаментов. На сегодняшний день техническое состояние стен здания определяется как неудовлетворительное.

Рис. 17. Сквозная трещина по торцевой стене и северному фронтому

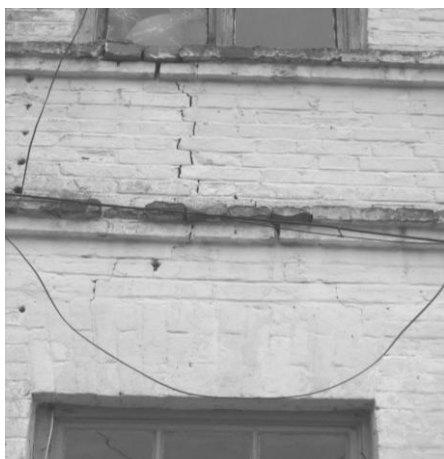
Рис. 18. Сквозная трещина по наружной стене между оконными проемами 1-го и 2-го этажа

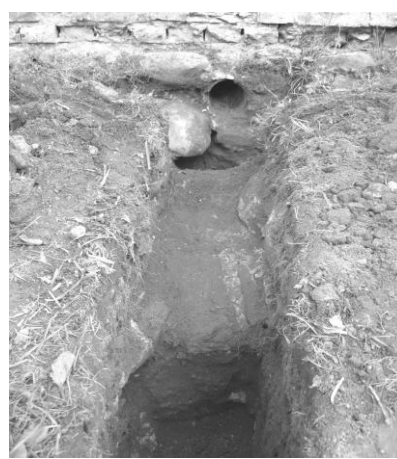
Рис. 19. Фундамент замковой стены между башней-брамой и неманской башней

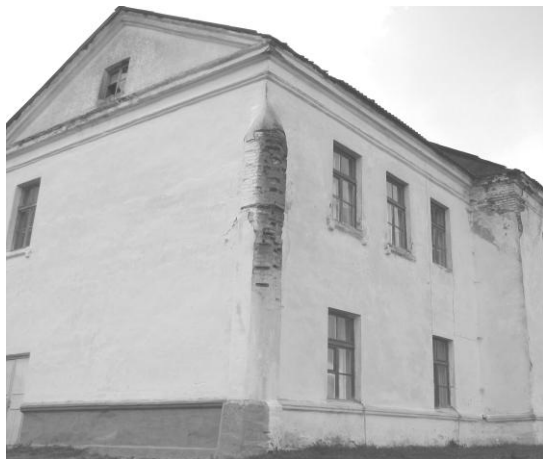
При визуальном обследовании фасадов установлено, что частично сохранились две декоративные башни по углам северо-восточного фасада здания на высоту до половины второго этажа (рис. 22), остальные башни не сохранились после восстановительных работ в 1947 – 1949 годах.

Рис. 22. Сохранившийся фрагмент декоративной башни на пересечении юго-восточного и северо-восточного фасадов

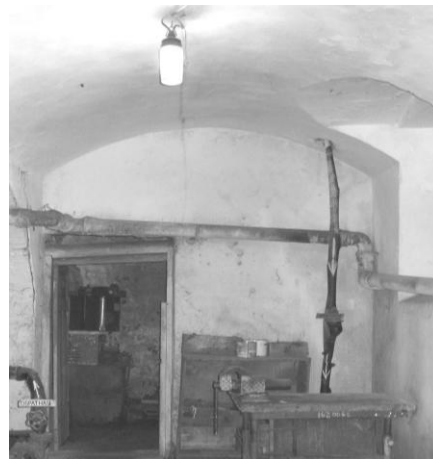
В процессе обследования удалось осмотреть подвальные помещения в северо-западной части здания. В настоящее время в этих помещениях располагается котельная. Перекрытие между подвалом и первым этажом сводчатое, выполненное из кирпичной кладки (рис. 23). Стены подвала также выполнены из керамического кирпича на известково-песчаном растворе. Судя по форме, размерам кирпича сводов и стен подвала наиболее вероятно, что подвальная часть и фундамент дворца возводились во второй половине XIX века при строительстве каменного дворца.

Рис. 23. Подвальное помещение в северо-западной части дворца
