ПРОШЛОЕ И НАСТОЯЩЕЕ ПАМЯТНИКА АРХИТЕКТУРЫ XVI ВЕКА – ЛЮБЧАНСКОГО ЗАМКОВОГО КОМПЛЕКСА НАД НЕМАНОМ

*канд. техн. наук, доц. А.А. БАКАТОВИЧ, Н.В. ДАВЫДЕНКО
(Полоцкий государственный университет);*

Рассматривается вопрос о возрождении одного из уникальнейших памятников крепостного зодчества второй половины XVI века – замкового комплекса в Любче, расположенного на левом берегу реки Неман. Проанализирована архитектурно-конструктивная застройка Любчанского замка в историческом контексте с указанием архивных документов, в том числе и со ссылками на фотодокументы. Приведены сведения о дате начала строительства замкового комплекса. Рассказывается о выполненных и планируемых ремонтно-восстановительных работах на территории замка. Рассмотрены результаты проведенного обследования технического состояния сохранившихся башни-брамы и южной башни, флигеля и жилой пристройки к нему. Даны рекомендации по дальнейшей сохранности архитектурно-исторической ценности Беларуси – Любчанского замка. Указывается на необходимость включения замка в популярные туристические маршруты по Беларуси.

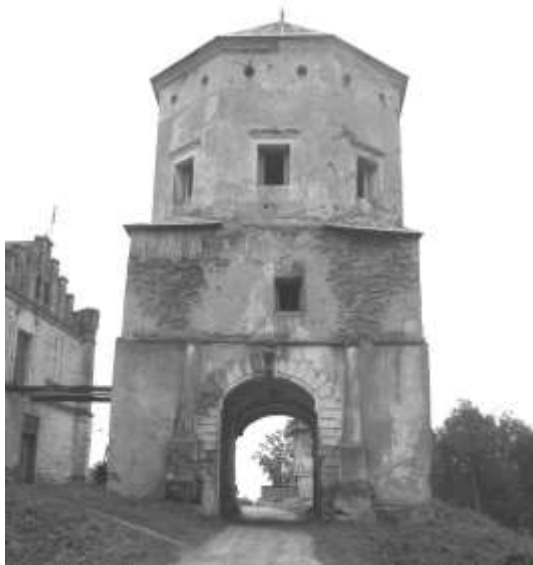
В июле 2008 года нами произведено обследование существующих строений замка. В результате обследования башни-брамы установлено разрушение штукатурного слоя и кирпичной кладки по фасадам стен в результате размораживания. Значительно повреждена кладка в местах перехода стен из куба в восьмигранник, верхние ряды кладки полностью разрушены или разморожены на глубину в кирпич (рис. 6). Также значительно разморожена кладка цокольной части стены со стороны въезда (см. рис. 5). Обследование помещений выявило частичное разрушение штукатурного слоя и внутренней версты кирпичной кладки стен в результате размораживания (рис. 7). В верхней части свода над проездом проходит сквозная трещина, переходящая на стены и свод второго этажа (рис. 8). Обнаружены и другие вертикальные трещины в стенах башни. По свидетельствам местных жителей, трещины появились несколько лет назад. Во избежание дальнейшего разрушения и принятия необходимого решения для наблюдения за развитием ширины раскрытия трещин необходимо установить маячки.

Рис. 5. Башня-брама (въезд в замок)

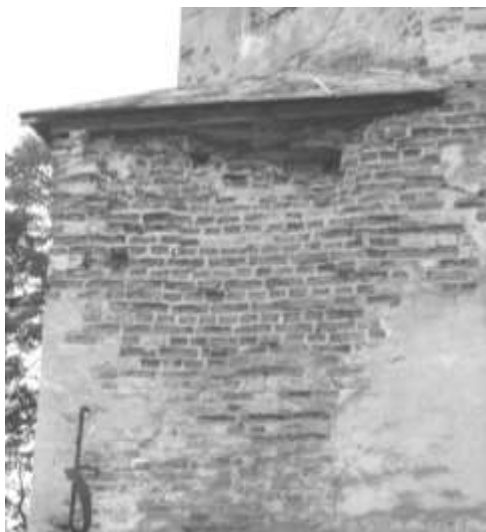
Рис. 6. Разрушение верхних рядов кирпичной кладки стены 2-го этажа

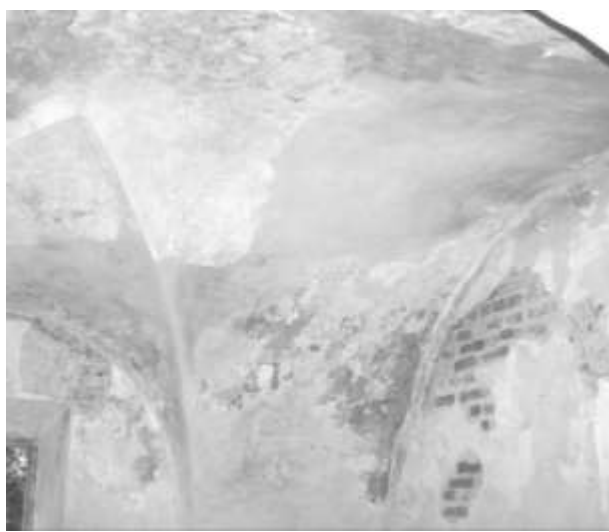
Дощатый пол и деревянные балки перекрытия между вторым и третьим этажом имеют значительные гниlostные повреждения и находятся в аварийном состоянии.

Рис. 7. Разрушение штукатурного слоя и внутренней версты кирпичной кладки стен на 2-м этаже

В летний период восстановительных работ 2008 года под крышей башни установлены деревянные балки четвертого яруса. На следующем этапе планируется замена кровли из рубероида на керамическую черепицу.

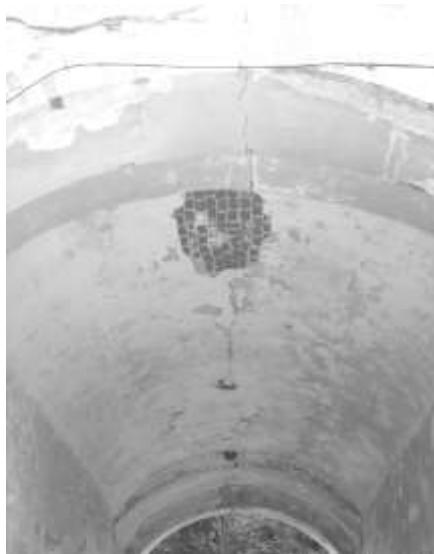
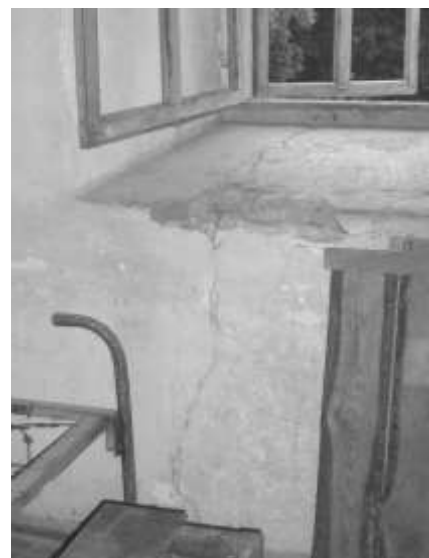
Предположительно, как раз присутствие тяжей является сдерживающим фактором в процессе дальнейшего увеличения раскрытия трещин в кладке. Одной из причин появления трещин, возможно, является уменьшение толщины слоя грунта вокруг фундамента со стороны рва и, как следствие, его промерзание. Второй причиной может являться движение грунта площадки в сторону рва. Выполнив детальное обследование фундамента башни, возможно точно выяснить причину появления трещин.

Рис. 8. Сквозная трещина в башне:
а – по своду проезда; б – по стене 2-го этажа

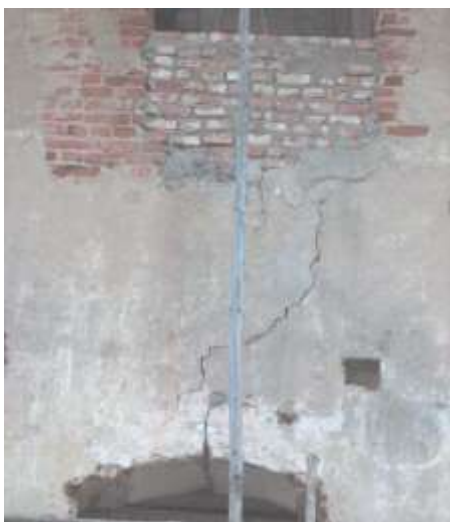
Обследование второй из сохранившихся башен выявило ряд существенных повреждений. На северной и южной стенах башни присутствуют сквозные трещины (рис. 11). Как и в случае с башней-брамой, необходимо установить наблюдение за шириной раскрытия трещин, выяснить причину их появления, разработать мероприятия по устранению дефектов.

Рис. 11. Сквозная трещина на северной стене между проемами 2-го и 3-го этажа

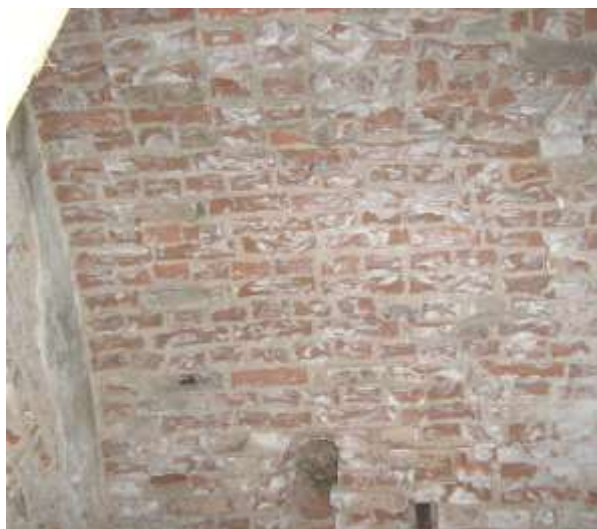
Кирпичная кладка сводчатого перекрытия между первым и вторым этажом в результате заморозки и размораживания получила значительные повреждения в период отсутствия крыши башни. Кладка значительно разрушена на глубину до половины кирпича, на всей поверхности свода присутствуют высолы (рис. 12). Сводчатое перекрытие находится в аварийном состоянии. Необходимо ограничить доступ на перекрытие и выполнить усиление свода с использованием химических анкеров или металлических балок с опиранием на стены.

Рис. 12. Разрушение кладки свода 1-го этажа

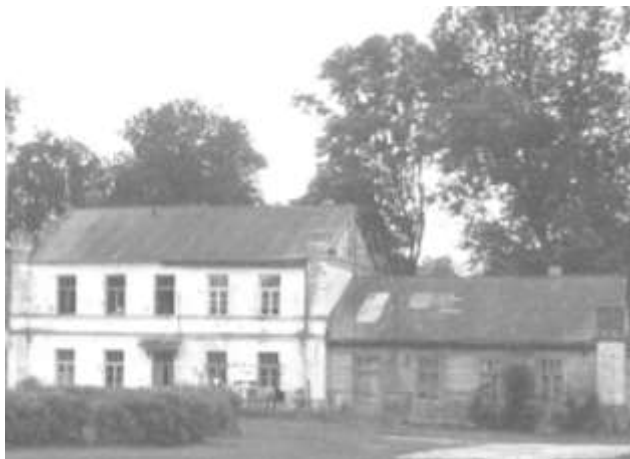
Сохранившиеся двухэтажный кирпичный флигель и одноэтажная деревянная пристройка к нему, эксплуатируемые в настоящее время как жилые здания, также имеют ряд повреждений (рис. 13).

Значительно повреждена кладка цокольной части стен зданий в результате заморозания и размораживания, в отдельных местах кладка разрушена на глубину до половины кирпича. По той же причине происходит разрушение верхних рядов кладки декоративных башен и боковых фронтонов (рис. 14), а также отдельных кирпичей кладки по всем наружным стенам.

Рис. 13. Флигель и пристройка (вид с замковой площадки)

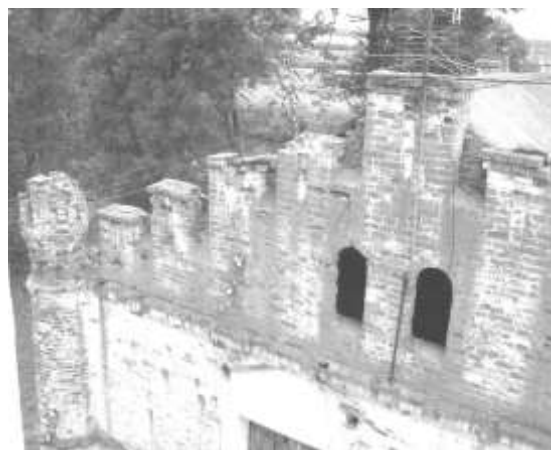
Рис. 14. Разрушение верхних рядов кладки декоративной башни и южного фронтона

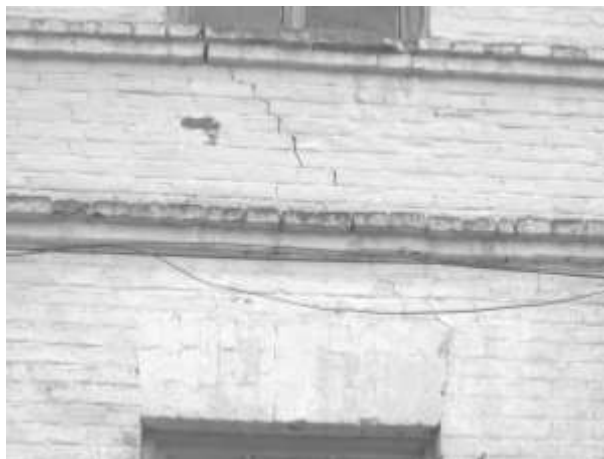
По наружным стенам флигеля проходят сквозные вертикальные трещины на всю высоту здания (рис. 15). Для сохранности строений, установив причины появления трещин, необходимо разработать мероприятия по усилению конструкций.

Рис. 15. Сквозная трещина по наружной стене между оконными проемами 1-го и 2-го этажа

- 1) выполнить ремонт размороженных участков кладки стен и цоколей;
- 2) произвести замену стропильных систем и покрытия крыш;
- 3) установить наблюдение за трещинами

в стенах флигеля, в случае подтверждения стабилизации выполнить их заделку, а при увеличении ширины раскрытия разработать мероприятия по усилению конструкций;

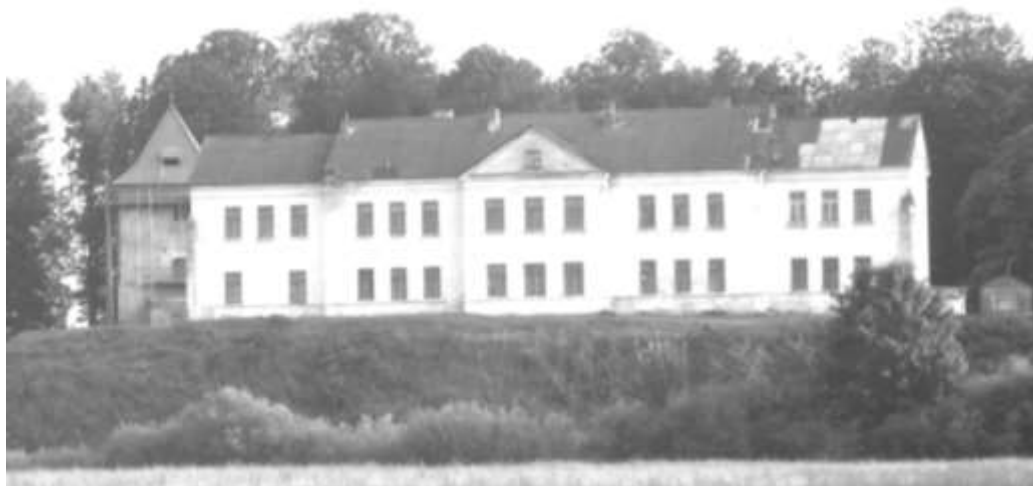
Обследование учебного корпуса (рис. 16) позволяет сделать вывод о том, что фундаменты, несущие стены и перекрытия находятся в удовлетворительном состоянии, отсутствуют дефекты, снижающие несущую способность элементов конструкции. Стропильная система имеет дефекты (загнивание, растрескивание, значительные деформации отдельных элементов) и находится в неудовлетворительном со-

стоянии. Установлено, что сохранились декоративные башенки по углам здания на высоту до половины второго этажа.

Рис. 16. Учебный корпус (вид с правого берега реки Неман)

В результате осмотра здания и изучения планов этажей считаем возможным после проведения работ по реконструкции и реставрации на основании сохранившихся фотографий и описаний придать зданию практически первоначальный облик существовавшего ранее дворца, который мог бы стать украшением замкового комплекса в Любче.
