ВОЗРОЖДЕНИЕ ПАМЯТНИКА АРХИТЕКТУРЫ XVIII ВЕКА – МОНАСТЫРСКОГО КОМПЛЕКСА БЕРНАРДИНЦЕВ

*канд. техн. наук, доц. А.А. БАКАТОВИЧ, А.А. БОРОВКОВА,
Н.Н. КОВАЛЕНКО, А.А. ФИНОГЕНОВ, Н.Ф. ШИРИН-ЗАДЕ
(Полоцкий государственный университет)*

Приведены исторические сведения о монастыре бернардинцев. Представлены результаты обследования сохранившейся надземной части и фундамента храма монастыря, а также бывшего жилого корпуса монастыря. Рассмотрен вопрос о возрождении монастырского комплекса бернардинцев XVIII века в Полоцке.

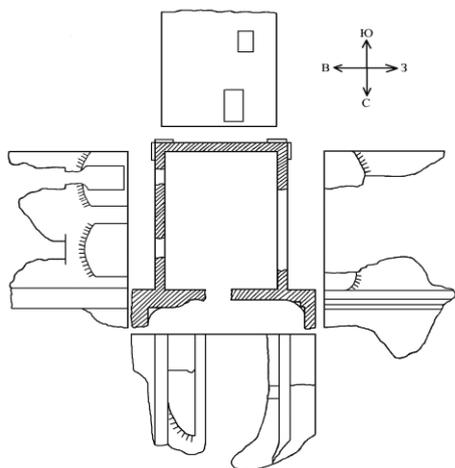
Рис. 2. План и развертки стен апсиды

Церковь сильно повреждена в 30-х годах и практически разрушена в 50-х годах XX века. До настоящего времени сохранились только остатки стен алтарной части – апсиды (рис. 2, 3). Размер апсиды в плане составляет 10,6×6,8 м, а по высоте – 6,4 м.

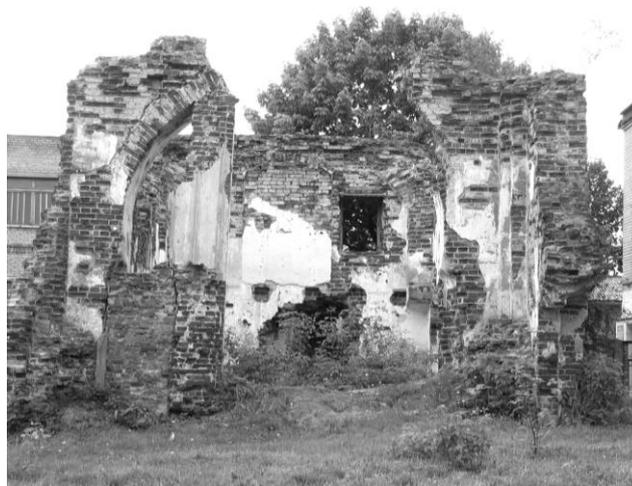
По результатам визуального обследования остатков стен установлено, что происходит постепенное разрушение отделочного штукатурного покрытия и каменной кладки в результате размораживания. Наружная и внутренняя поверхность стен оштукатурена известково-песчаным раствором. В растворе имеются гравийные включения крупностью

Рис. 3. Алтарная часть храма (нач. XXI в.)

Для предотвращения процесса разрушения необходимо произвести работу по консервации исторического памятника, т.е. комплекс мероприятий, обеспечивающих его сохранность. На сегодня требуется произвести временную защиту верха стен от прямого воздействия атмосферных осадков. Для этого необходимо очистить верх стен от остатков раствора и кирпича, а затем закрепить на поверхности полосы рубероида. Покрытие из рубероида изолирует верх стен от попадания воды, т.е. намокания и тем самым остановит разрушение особенно в зимний период.

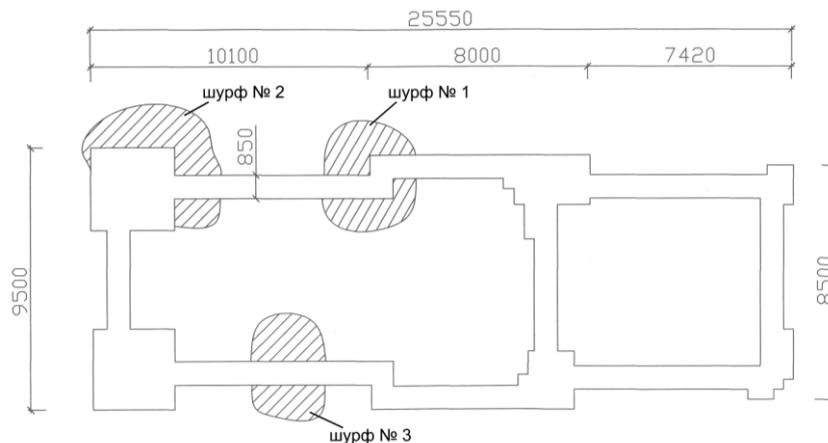
В июле 2006 года произведены частичные раскопки фундамента с целью установления размеров храма и оценки его технического состояния. Необходимо отметить, что архивные поиски планов здания не дали результатов. После разрушения церкви на ее месте располагались хозяйственные постройки, поэтому очертание фундамента или остатки стен на поверхности земли не просматривались. Раскопки производили в виде разработки трех шурфов. Предполагаемые места расположения шурфов определяли визуально с помощью имеющихся фотографий храма. Шурф № 1 разрабатывали на пересечении нефа и трансепта. На предполагаемом месте расположения фундамента башни главного фасада выполнен шурф № 2, а под боковой стеной нефа – шурф № 3 (рис. 4).

Рис. 4. План фундамента собора с указанием мест расположения шурфов

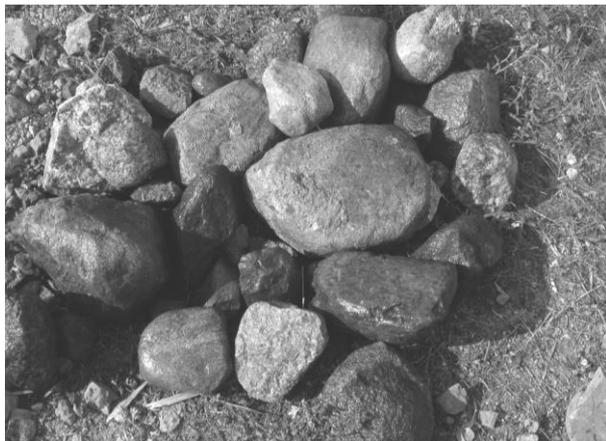
При обследовании кладки установлено наличие в забутовке гранитных булыжников и валунов диаметром 120...330 мм (рис. 5). Керамический кирпич и кладочный раствор фундамента разморожены на глубину до 60 см. Фрагмент кладки фундамента в шурфе № 1 представлен на рисунке 6.

Рис. 5. Камни, извлеченные из размороженной кладки фундамента

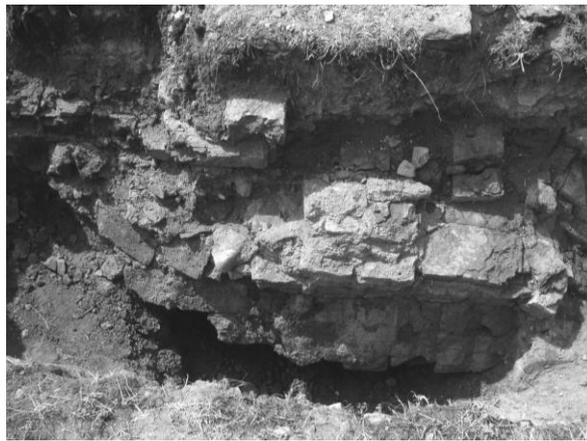
Рис. 6. Кирпичная кладка фундамента трансепта (шурф № 1)

По внешнему виду раскопанных фрагментов фундамента, а также полученным прочностным характеристикам кирпича и раствора можно сделать заключение о том, что фундамент находится в удовлетворительном состоянии.

- 1) выполнить работы по консервации фундаментов – очистить и обследовать фундамент, вывезти лишний грунт, провести консервацию с использованием современных гидроизоляционных рулонных материалов;
- 2) произвести обмеры памятника и фотофиксацию;
- 3) выполнить работы по консервации сохранившейся части храма – очистить территорию от мусора (остатков разрушившегося кирпича и раствора), изготовить защитную конструкцию и произвести ее установку.
- 4) зафиксировать границы памятника путем устройства ограждения.

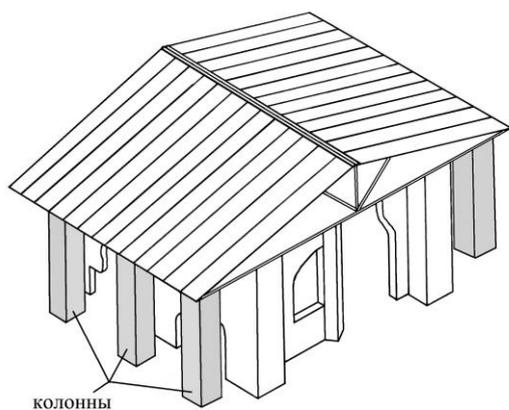
Защитную конструкцию предлагается выполнить в виде двускатной кровли с покрытием из металлочерепицы или профилированного настила. Несущая часть может быть выполнена в виде стропильной системы либо ферм из древесины или металла. Схемы устройства защитной конструкции с вариантами опирания представлены на рисунках 7, 8. Первый вариант предполагает опирание ферм на колонны, устанавливаемые вдоль боковых стен. Во втором случае на боковые стены апсиды устанавливаются балки, на которые происходит опирание ферм.

Рис. 7. Схема устройства защитной конструкции с опиранием на колонны

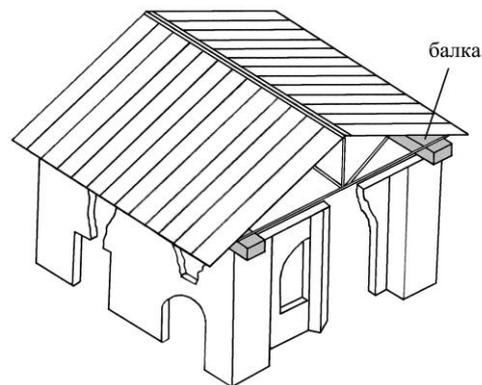
Рис. 8. Схема устройства защитной конструкции с опиранием на стены апсиды

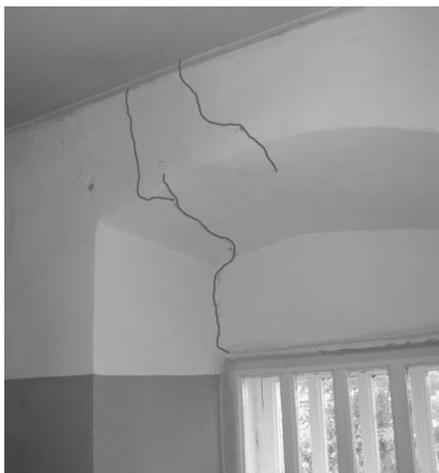
По результатам визуального обследования несущих и ограждающих элементов кирпичных конструкций обнаружены дефекты и повреждения в виде трещин, размораживания наружного слоя кладки. Среди установленных дефектов наиболее существенными являются трещины в несущих стенах как наружных, так и внутренних, размораживание кирпичной кладки (рис. 10 – 12). Причина образования дефектов – неравномерная осадка фундаментов, проникновение влаги в тело кладки стен и ее размораживание на глубину до 50 мм. С целью контроля за шириной раскрытия трещин более года назад устанавливались маяки. На сегодняшний день маяки не показали увеличение ширины раскрытия трещин. Таким образом, можно считать, что произошла стабилизация фундаментов.

Рис. 10. Трещины в стенах над оконными проемами 2 этажа секции № 2

- 1) выполнить ремонт размороженных участков стен, для чего следует:
 - зачистить разрушенные участки кирпичных стен от размороженной штукатурки и кирпича;
 - восстановить гидроизоляцию стен в цокольной части путем пропитки кладки гидрофобизатором под давлением;
 - произвести оштукатуривание поверхности стен цементно-песчаным раствором с добавкой гидрофобизатора.
- 2) выполнить заделку трещин в стенах;
- 3) установить металлические отливы в оконных проемах;
- 4) произвести устройство отмостки.

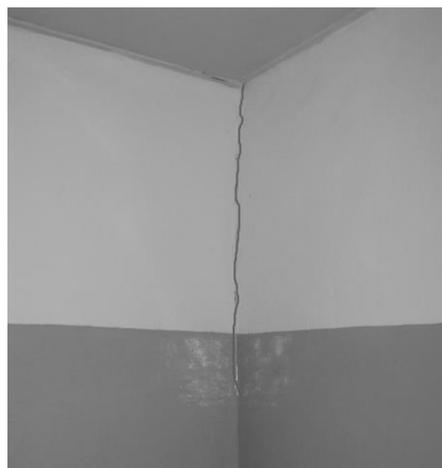
Рис. 11. Трещины в месте примыкания внутренней и наружной стены

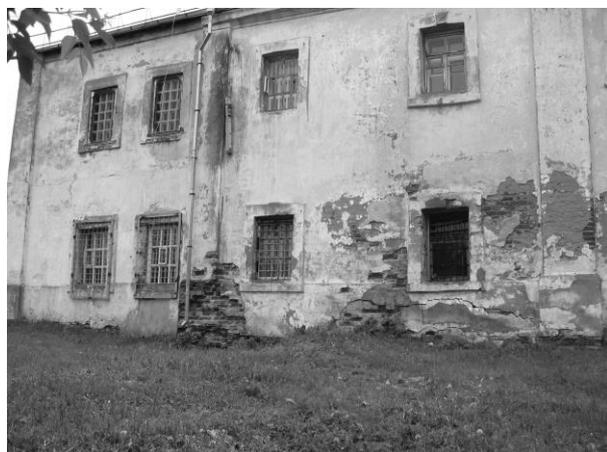
На сегодняшний день произведен косметический ремонт фасадов секции № 1 и частично секции № 2. Западный фасад секции № 2 не ремонтировался и в настоящий момент находится в неудовлетворительном состоянии.

Из-за отсутствия отмостки вода из водосточной трубы на западном фасаде секции № 2 попадает в подвальное помещение. В результате происходит переувлажнение кладки фундамента и возможен его подмыв.

Рис. 12. Размораживание штукатурного слоя и кирпичной кладки на западном фасаде секции № 2

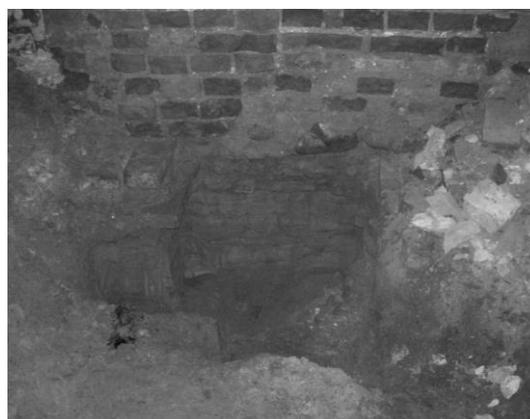
Глубину залегания основания фундамента определяли путем разработки шурфов в подвальных помещениях (рис. 13). По результатам измерений установлено, что основание фундамента находится на глубине 2,05 м относительно уровня земли. Установлено, что в основании фундамент имеет уширение. Ширина трех нижних рядов кладки составляет 1200...1300 мм. Кроме того, как удалось установить, в качестве раствора в этих рядах применен глиняно-песчаный раствор, по всей видимости, с целью устройства гидроизоляции вышележащих рядов кладки фундамента.

Рис. 13. Шурф у фундамента наружной стены в подвальном помещении секции № 2
