**ВОССТАНОВЛЕНИЕ РАБОТОСПОСОБНОСТИ СОЕДИНЕНИЯ
ИГЛА–КОРПУС РАСПЫЛИТЕЛЯ ФОРСУНОК ДИЗЕЛЬНЫХ ДВИГАТЕЛЕЙ**

*канд. техн. наук, доц. С.В. ПИЛИПЕНКО, канд. техн. наук, доц. О.П. ШТЕМПЕЛЬ,
канд. техн. наук, доц. В.А. ФРУЦКИЙ, В.В. КОСТРИЦКИЙ
(Полоцкий государственный университет)*

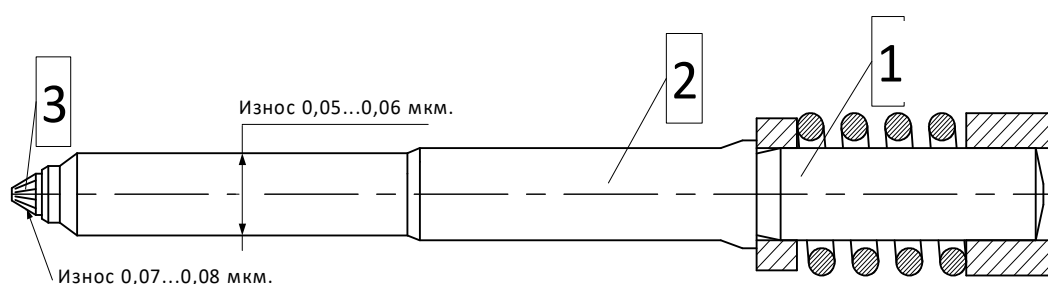
Рисунок 2. – Игла распылителя с величинами износа

1 – верхняя прецизионная часть; 2 – направляющая часть; 3 – запорный конус

Верхняя прецизионная часть 1 изнашивается вследствие циклического механического воздействия колец пружины с одной стороны и гидромеханического воздействия топлива. Величина износа, как правило, составляет 0,001–0,005 мм. В результате такого изнашивания цилиндрическая поверхность приобретает коническую вогнутую форму [4; 6; 12]. А износ седла иглы приводит к изменению положения в отверстии корпуса распылителя и нарушению геометрических параметров выхода топлива, что влияет на регулировочные параметры выходного факела.

В направляющей части 2 износ выражен менее всего, поскольку на эту часть воздействует только гидромеханическая составляющая топливного потока [6; 12]. При длительной эксплуатации форсунок установлены неравномерные износы направляющей части поверхности корпуса распылителя и поверхности иглы, а также уплотнительных конусов иглы. В нижней части направляющей кроме гидромеханического изнашивания появляются напряжения, связанные с осевыми нагрузками от механического воздействия и, одновременно, уменьшением зазоров между корпусом и иглой. В результате нарушается плотное прилегание иглы, что приводит к повышенному износу этой части, вызывающему нечеткую отсечку подачи топлива, протекание сопла и в последующем его закоксовывание.

В запорном конусе 3 и прилегающей части изнашивание идет вследствие гидромеханического воздействия топлива, периодических кавитационных воздействий и пластического деформирования тела иглы из-за частых взаимодействий с корпусом распылителя [4; 12].

Под воздействием вышеуказанных явлений поверхность запорного конуса иглы изнашивается неравномерно: большие значения износа (0,07–0,08 мм) наблюдаются в средней части, меньшие (0,055–0,06 мм) – в нижней. Это объясняется наличием в средней части помимо кавитационного воздействия еще и циклических упругих деформаций, способствующих микродеформированию верхней части форсунки [2; 6; 12]. Износ запор-

Наиболее целесообразно восстанавливать именно поверхности запорного конуса 3 и направляющей части 2.

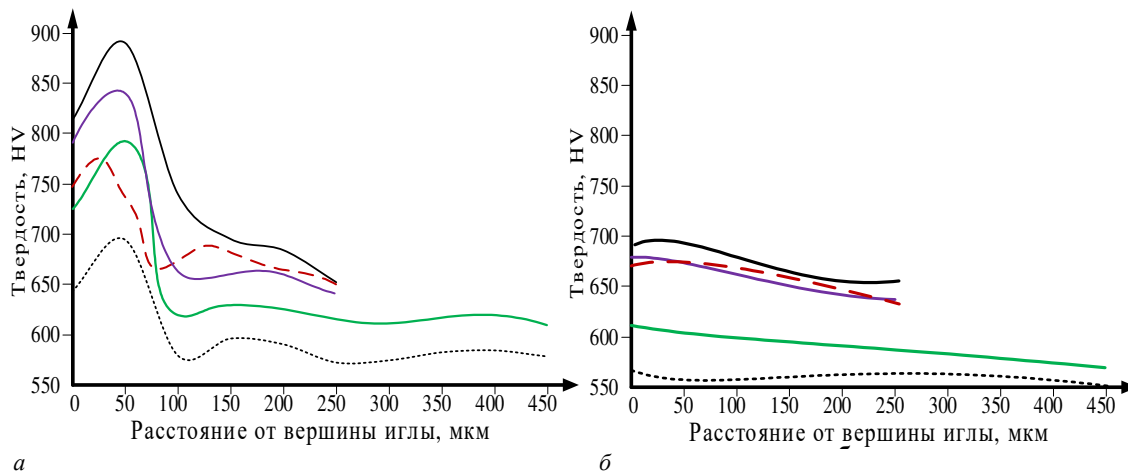
Рисунок 3. – Изменение твердости иглы в зависимости от расстояния от вершины

Отсутствие пиковых значений твердости после восстановления, с нашей точки зрения, связано с процессами рекристаллизации и снятия внутренних напряжений, проходящих при нанесении покрытий. Выравнивание значений твердости после обработки также может косвенно свидетельствовать о возможных явлениях наклепа при длительной эксплуатации. При этом наиболее ярко явления выражены на расстоянии до 100 мкм от запорного конуса (рисунок 3).

При длительной эксплуатации внешние поверхности, прилегающие к запорному конусу, подвергаются деформации под влиянием ряда факторов: осевого давления пружины, ударного воздействия запорного конуса и действия потока топлива. На расстоянии до 50 мкм вследствие искривления продольной оси и воздействия ударных нагрузок наблюдаются явления наклепа, о чем косвенно свидетельствует рост твердости на исследуемых образцах. При восстановлении иглы проходили явления рекристаллизации и снятия накопившихся напряжений. Пиковые значения на поверхностях иглы отсутствовали.

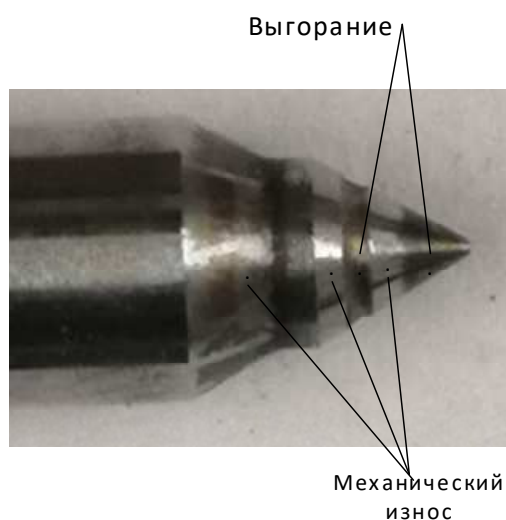
Рисунок 4. – Следы истирания и выгорания металла на игле распылителя

На запорном конусе иглы (рисунок 4) напротив распылительных отверстий часто обнаруживается либо выгорание, либо истирание металла. Из-за этого распылитель будет выдавать увеличенные дозы топлива в момент, когда выгоревшие участки на игле окажутся напротив отверстий, что негативно сказывается на работе двигателя [2; 4; 6; 12].
