## НАТУРНЫЕ ИССЛЕДОВАНИЯ ВТОРОГО ЭТАЖА ЗДАНИЯ БЫВШЕГО «ГРАНД ОТЕЛЯ» ПО ПРОСПЕКТУ Ф. СКОРИНЫ, Д. № 5 В Г. ПОЛОЦКЕ

А.А. СОЛОВЬЁВ

В статье приводятся итоги натурного исследования второго этажа здания бывшего «Гранд Отеля». Зондажи стен выявили ряд одновременных перестроек здания и позволили уточнить его первоначальную планировку. Наиболее масштабные перестройки в здании, которые привели к полной утрате всех элементов его первоначальных интерьеров, произошли в 1874, 1912 и 1971 гг.

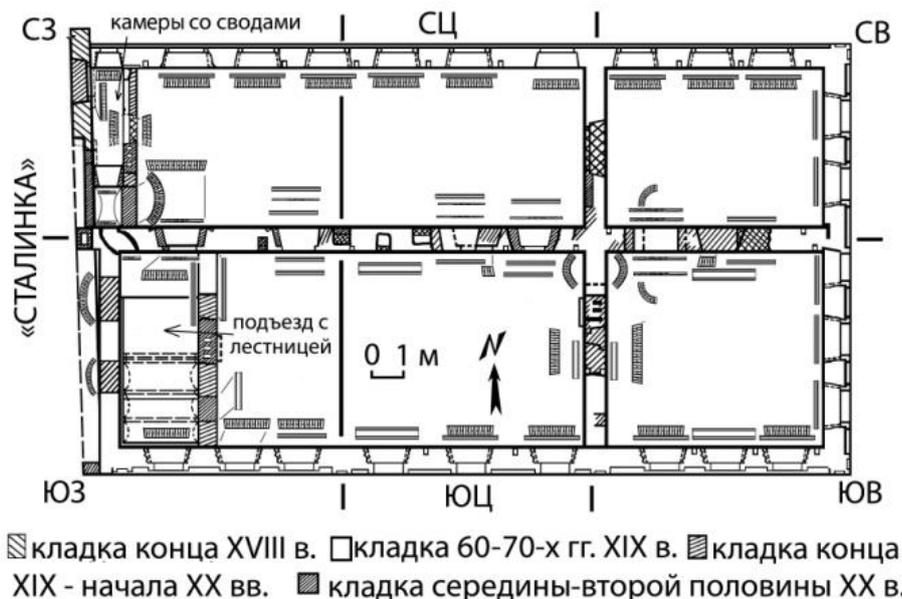
Рисунок 2. – План второго этажа здания с обозначением разновременных кладок

Исследования стен северо-восточного (СВ) отсека показали, что они имеют ряд переделок. Окна в северной стене были первоначальными, они частично сохранили следы выложенных развернутым под углом кирпичом аутентичных откосов и клинчатые перемычки толщиной в кирпич.

Первоначальная ширина устья окон (судя по нижней части кирпичных перемычек) была около 1,3 м (см. рисунки 2; 3:2; 4:3 и 4). Проемы в восточной стене отсека, вероятно, пробиты позже и усилены рельсами. В юго-восточном углу помещения выявлена специально выполненная кирпичная штроба для перевязки капитальной продольной стены здания с его внешними стенами. Вместе с тем, на плане 1874 г. эти окна уже отмечены в качестве существующих, а не вновь пробиваемых (растески и перекладки стен составителем отмечались ярко красным цветом).

Западная стена СВ отсека (капитальная перегородка) имеет в центральной части остатки первоначального дверного проема. Со стороны отсека он имел расширенное устье, откосы которого были выполнены из развернутого под углом кирпича. Поскольку на месте проема была выполнена закладка и устроены дымоходы (?), его кирпичная клинчатая перемычка не сохранилась и была прослежена только по кирпичам ее пяток. Вместе с тем, согласно плану 1874 г., дверной проем отмечен в северной части стены. Снятие штукатурки показало наличие цельной неповрежденной пробивками кирпичной кладки (см. рисунки 2; 4:4).

В южной капитальной стене СВ отсека (продольная стена здания) прослежен ряд закладок разновременных дверных проемов первой половины XX в. Для их перемычек использовали рельсы узкоколейной железной дороги 1890 – начала 1900-х гг. Существующий проем в западной части данной стены имел деревянную перемычку. Над ним обнаружена часть полукруглой арки под самым потолком. Она, как и все первоначальные клинчатые перемычки проемов 60–70-х гг. XIX в., была толщиной в кирпич. Откосы первоначального проема, по всей видимости, были уничтожены при пробивке существующей двери; ширина его, судя по радиусу арки, составляла около 1,2–1,4 м (см. рисунки 2; 4:3).

В северной и южной стене отсека сохранились отверстия от гнезд строительных лесов, закрытые (если края кладки не имели повреждений) поставленными на ребро половинками кирпича. На высоте около 1,6–1,7 м от уровня перекрытия отверстия, выполненные в кирпиче, составляли  $16,0–17,0 \times 16,0–17,0$  см, глубина их была аналогичной. Сохранившийся в отверстиях первоначальный раствор имеет отпечатки вынутых «пальцев» лесов 60–70-х гг. XIX в., на которые укладывались доски настила. Судя по поверхности отпечатков, для пальцев лесов использовали квадратные брусья со стороной 10–12 см и обтесанные с четырех сторон круглые бревна диаметром до 14 см (небольшая глубина их заведения в стены предусматривала использование дополнительных опор, врытых в землю) (см. рисунки 2; 3:2; 4:3).

Дальнейшие исследования в центральной части по северной стороне здания (СЦ отсек) показали, что на границе между северным, центральным и северо-западным отсеком признаки капитальной стены отсутствуют (см. рисунки 2; 3:2; 4:3).

Южная продольная стена здания имеет много разновременных перекладок и сильно повреждена в XX в. при устройстве проемов и дымоходов. Ее первоначальная кладка сохранилась в виде столбов различной ширины. Судя по кирпичу закладок (вторичное применение старого), известковому и известково-цементному (?) раствору, большинство из них было выполнено в 40–70-е гг. XX в. в связи с переделкой и переносом дымоходов, вентиляционных шахт и дымовых каналов. От первоначальных и более поздних дверных проемов остались фрагменты откосов, которые нередко имели выкладку развернутым под углом кирпичом, как и первоначальные. Перемычки найденных нами поздних проемов были деревянными, реже металлическими (из рельсов и двутавровых швеллеров). Обследование дымоходов показало, что большинство из них прорублено позднее, первоначальные среди них выявить не удалось. Закладка дымоходов велась на глине (см. рисунки 2; 4:3).

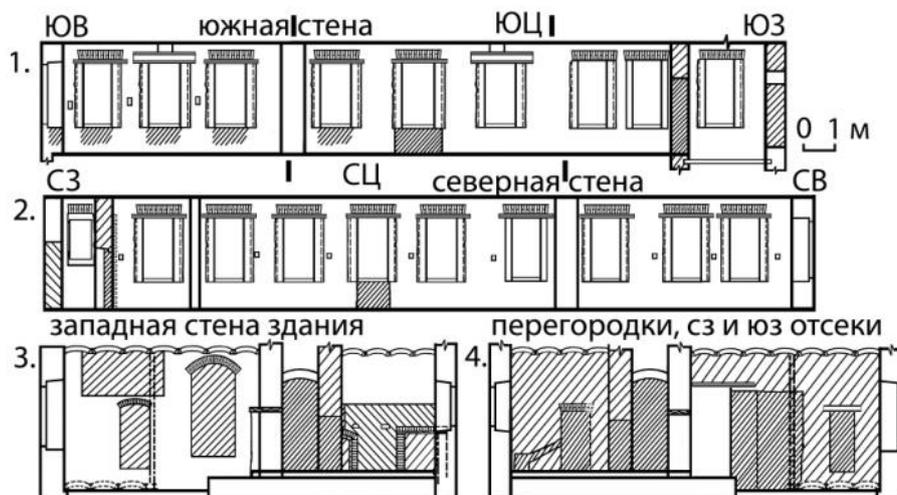
Рисунок 3. – Развертки южной (1), северной (2), западной (3) стены здания, вид перегородки с запада в отсеках СЗ и ЮЗ (4)

Снятие штукатурки с северной внешней стены здания (со стороны помещений) показало, что окна имеют растеску первоначальных откосов и усиленные рельсами узкоколейной дороги 1890 – начала 1900-х гг. клинчатые перемычки, подоконные части стен местами переложены. Между окнами в простенках имеются гнезда от лесов, по устройству аналогичных тем, что были в северо-восточном отсеке. Вместо третьего от восточной стены окна некогда была пробита дверь. На плане 1874 г. откосы данного проема отмечены ярко-красным цветом, что может быть связано с его переделкой в дверь. При снятии штукатурки по северному фасаду, под откосами были выявлены остатки гнезд для консолей деревянного или металлического балкона (см. рисунки 2; 3:2).

Восточная стена между отсеками СВ и СЦ представлена капитальной перегородкой. В ее центре на месте первоначального дверного проема устроены дымоходы. В южной части стены имеются следы запечной (?) ниши, устроенной в начале XX в. при переделке дверного проема в дымоход. Судя по всему, ниша была неглубокая (на глубину в кирпич (25–26 см)), поэтому никакой перемычки не имела. В ней сохранились остатки побеленной штукатурки (см. рисунки 2; 3:4).

Северная стена СЗ отсека имеет три первоначальных оконных проема с растесанными откосами и аутентичными клинчатыми перемычками. Окно в северной камере со сводами на рельсах меньше остальных, но частично сохранило первоначальные очертания откосов. В подоконной части имеется ряд перекладок XX в., на плане 1874 г. откосы данного окна отмечены ярко красным цветом, что может быть связано с их растеской (в помещении был туалет) (см. рисунки 2; 3:2).

В центральной части перегородки, сложенной после 1912 г., имеется невысокий проем с клинчатой перемышкой. Откосы проема выполнены развернутым под углом кирпичом (его размеры с учетом устья –  $2,0 \times 1,0$  м). Между откосом и аркой с восточной стороны в первой половине XX в. прорублены три дымохода, в одном из которых сохранилась чугунная вьюшка с буквами «ПМЗ». При расчистке закладки найдены котельные шамотные кирпичи с вогнутым эллиптическим клеймом «МВ» (см. рисунки 5 и 6). В северной части данной стены со стороны камеры был расчищен прорубленный и тщательно оштукатуренный наклонный канал квадратного сечения (около  $14,0 \times 20,0$  см в сечении). В северо-восточном углу помещения наклонный канал соединялся с вертикальным каналом, вероятно прорубленным под трубу (?) (см. рисунки 2; 3:4).

В простенках на уровне середины высоты окон прослежены гнезда от строительных лесов (см. рисунки 2; 3:1). Окна, расположенные в стене по восточной стороне отсека, имели только рельсовые перемычки. У двух из них откосы были неоднократно растесаны и переложены. Они, вероятно, также позднего происхождения. Необычно устройство откоса крайнего окна в северной части восточной стены юго-восточного отсека. Северная (продольная) стена отсека ниже уровня окна перевязки не имеет, выше она перекрывает и частично врезана в откос проема. На высоту 0,7 м от поверхности кирпичной кладки подоконника прослежен откос, выполненный из развернутого под углом кирпича. Выше данного уровня прослежена перевязка двух стен. Судя по всему, при прорубании нового проема первоначально планировалось устройство полноценного оконного откоса, но затем, во избежание ослабления перевязки двух стен, каменщики выполнили вычинку кладок и связали их с точным повторением рисунка кладки. При этом кирпич откоса был несколько толще того, который использован в стене, что свидетельствует о неоднократных изменениях первоначального проекта здания уже в ходе его строительства (см. рисунки 4:2; 7).

По южной стене окна частично сохранились первоначальные клинчатые перемычки 60-х – начала 70-х гг. XIX в., они имели усиление рельсами (многие из них с надписями) 1890 – начала 1900-х гг. В центральном проеме прослежены откосы первоначальных балконных дверей. Окно на запад от бывшего выхода на балкон имеет в качестве перемычки двутавровый швеллер – основание для несущей балки под потолочные плиты (см. рисунки 2; 3:1).

В северной стене обнаружен хорошо сохранившийся первоначальный частично замурованный проем с клинчатой перемычкой, который вел в здание, стоявшее на месте «Сталинки». Над лестницей сохранился свод на швеллерах (или рельсах), вероятно, построенный после пожара 1912 г. (см. рисунки 2; 2:3 и 4; 4:2). По южной стене окно сохранило первоначальную клинчатую перемычку 60 – начала 70-х гг. XIX в. (см. рисунки 2; 3:1).

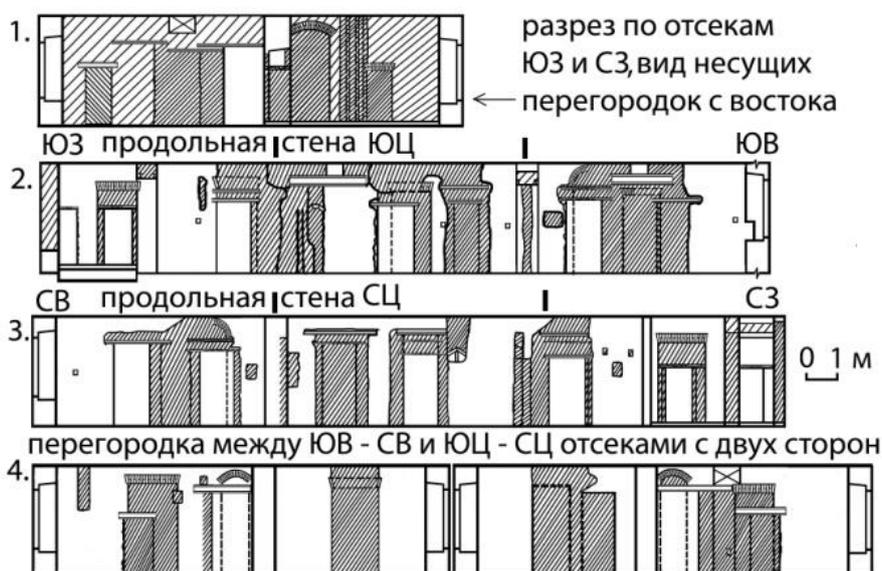
Рисунок 4. – Развертки

1 – перегородка в отсеках СЗ и ЮЗ (вид с востока); 2 и 3 – продольная стена здания; 4 – вид перегородки с обеих сторон между отсеками СЦ–СВ и ЮЦ–ЮВ

В южной (продольной стене) хорошо сохранился уменьшенный закладками дверной проем с клинчатой перемычкой. Далее в самом углу, в месте стыка с соседним зданием, имелся небольшой косой проем с криволинейными очертаниями откосов. Судя по характеру поверхностей и расчищенных кладок, его прорубили после возведения здания из угла в угол. Он уже отмечен на плане 1874 г., но не совсем точно, поскольку в самом изображении здания имеется ряд неточностей (см. рисунки 2; 4:3).

Далее продольная стена здания (здесь северная стена ЮВ отсека) имеет перебитые проемы. В центральной ее части под балкой 70-х гг. XX в. сохранился фрагмент клинчатой перемычки как первоначального, так и прорубленного позднее проема. Толщина перемычки в кирпич, но на плане 1874 г. он не отмечен. Ближе к северо-западному углу под потолком прослежен фрагмент арки, которая ранее была найдена в северо-восточном отсеке, что свидетельствует о наличии здесь первоначального сквозного проема (см. рисунки 2; 4:2).

Западная стена была прорублена в северной части для устройства коридора. В центральной части помещения она имеет первоначальный дверной проем с клинчатой перемычкой толщиной в кирпич. Южный его откос срублен при устройстве нового дверного проема с перемычкой из двутаврового швеллера. На уцелевших частях стены сохранились очертания устья проема в виде развернутой под углом кирпичной кладки. Далее стена имеет перекладки, связанные с устройством дымоходов, и опоры для швеллера проема коридора 70-х г. XX в. Над швеллером, перекрывающим последний, имелась небольшая арка. Толщина ее в кирпич, ширина, с учетом утраченной пяты, около 1,3 м. Согласно плану 1874 г., в данной арке западной стены располагалась проемная печь. Вход в помещение был в южной части его западной стены, но после полного снятия штукатурки выяснилось полное отсутствие следов указанного в проекте проема. Кладка стены здесь повреждений не имела (см. рисунки 2; 4:4).

Восточная стена южного центрального отсека (ЮЦ) является упомянутой выше перегородкой с перекладками в северной части для устройства проема под коридор. Она имеет первоначальный дверной проем, который сохранил клинчатую перемычку. Южный откос уничтожен при устройстве нового дверного проема меньших размеров, перекрытого двутавровым швеллером. Между прорубленным для коридора проемом и первоначальной дверью сохранились перекладки и пробитые дымоходы XX в. с остатками срубленного карниза под существующим бетонным потолком. Там же часть стены имеет закладки, связанные с дымоходами и созданием опоры для швеллера проема коридора. Над самим проемом коридора сохранился обнаруженный со стороны юго-восточного отсека фрагмент арки под потолком (см. рисунки 2; 4:4).

По северной стене отсека сохранились остатки первоначального проема с разбитой клинчатой перемычкой, а также многочисленные перекладки и закладки проемов и дымоходов XX в. Ряд проемов имеют перемычки из рельсов конца 1890 – начала 1900-х гг., некоторые перекрыты деревянными щитами (см. рисунки 2; 4:2).

По северной (продольной) стене отсека сохранились остатки первоначального проема с разбитой клинчатой перемычкой (его западный откос с крайним кирпичом от клинчатой перемычки) и многочисленные перекладки и закладки проемов и дымоходов XX в. Ряд проемов имеют перемычки из рельсов 1890 – начала 1900-х гг. (см. рисунки 2; 4:2).

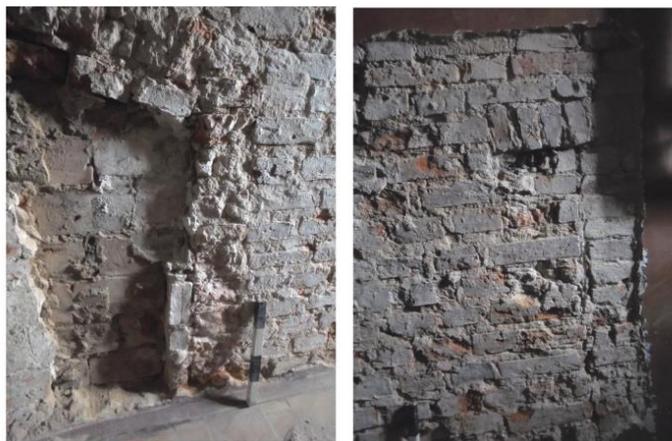
Рисунок 5. – Заложенные проемы стены конца XVIII в.

На плане 1874 г. камера представлена единым помещением (оно было туалетом типа «люфт-клозет»), отделенным от остальной части отсека кирпичной капитальной стеной, в центральной части которой предполагалось пробить место для проемной печи. В месте ее примыкания сохранились выкладки кирпичных штроб для перевязки стен и гнездо для устройства строительных лесов.

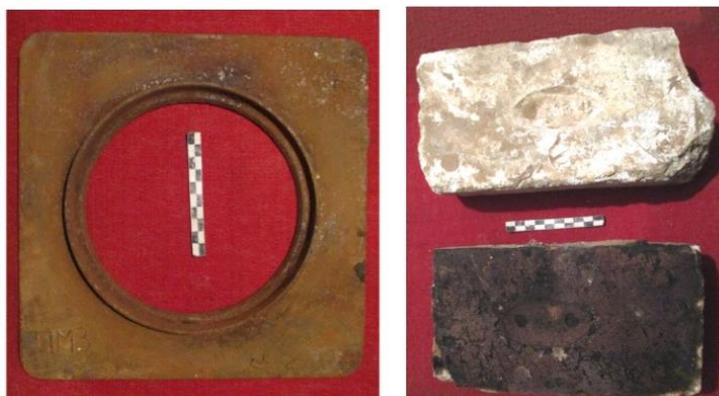
Рисунок 6. – Рамка вьюшки и шамотный кирпич с надписью «МВ» из СЗ отсека

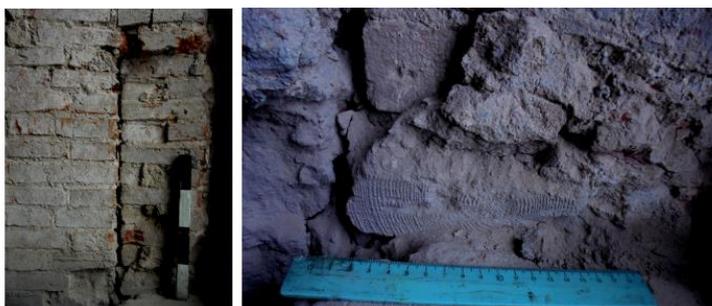
Рисунок 7. – Стык продольной стены и перевязка его в районе оконного проема, отпечаток доски первоначального подоконника на растворе

На уровне низа данного оконного проема сохранился отпечаток доски подоконника на растворе. Толщина доски, судя по отпечатку, составляла 4–5 см. Подоконные стены большинства окон выломаны и переложены (см. рисунки 4:2; 7). Согласно плану 1874 г., откосы данного и расположенного южнее него окна отмечены ярко красным цветом, что может указывать на время их прорубания или переделки.
