**ПРОБЛЕМЫ ИССЛЕДОВАНИЯ И ДИАГНОСТИКИ ДЕФОРМАЦИЙ  
ПАМЯТНИКОВ РУССКОЙ АРХИТЕКТУРЫ В СОВРЕМЕННОЙ ПРАКТИКЕ  
ОТЕЧЕСТВЕННОЙ ИНЖЕНЕРНОЙ РЕСТАВРАЦИИ  
(НА ПРИМЕРЕ ОБЪЕКТОВ КУЛЬТУРНОГО НАСЛЕДИЯ XVI ВЕКА)**

**И. А. ДЕМКИН**

**А. В. ЯНЫКИН**

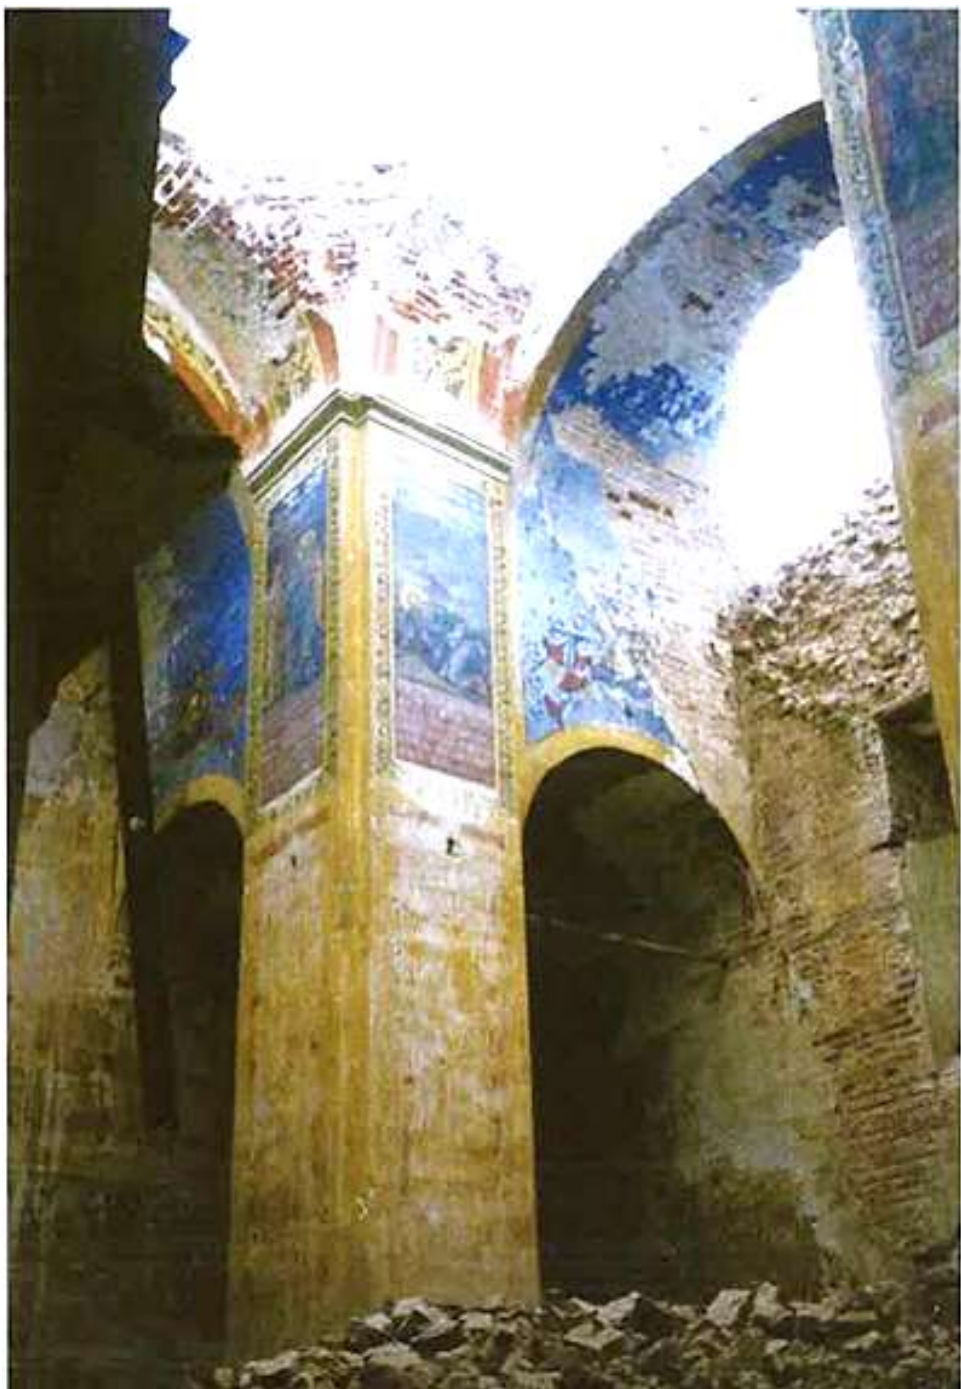
История памятника достаточно сложная, от монастырского собора до приходского храма, с большим объемом перестроек XIX века и бесхозным режимом эксплуатации в советское время. 1993 г. стал роковым для него. В результате сочетания ряда факторов рухнул купол и большая часть сводов. Оставшиеся своды и часть стен были разобраны в ходе реставрационных работ (рисунок 1).

Рисунок 1. – Конструкции Рождественского собора после обрушения:  
юго-восточный пилон собора (Начало)

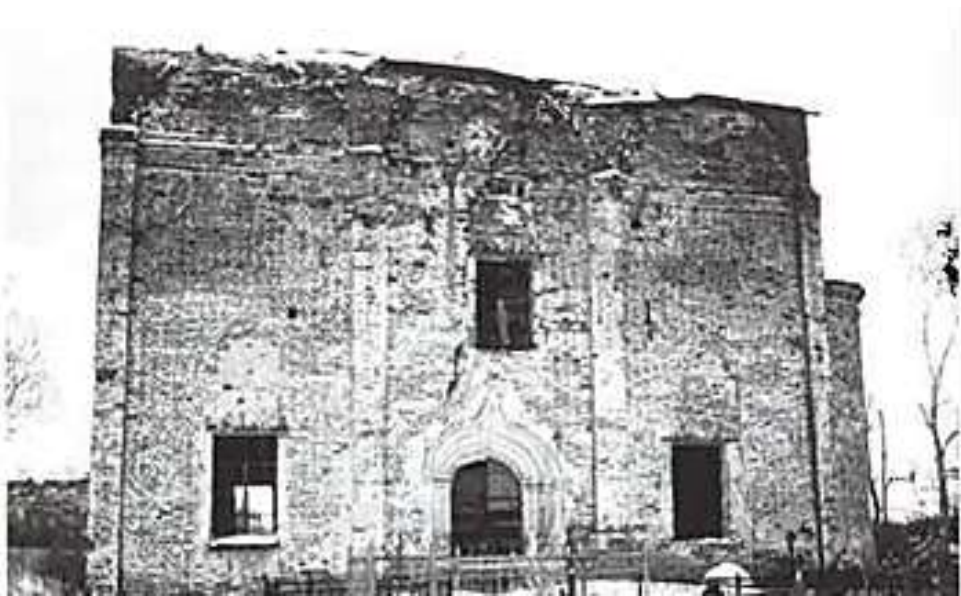
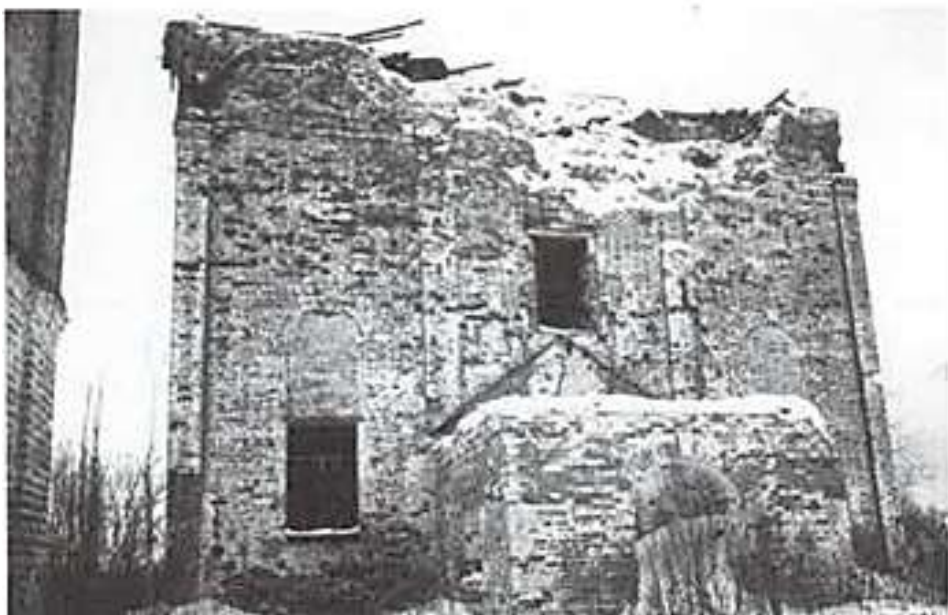
*а) – западная стена; б) – южная стена*

**Рисунок 1. – Конструкции Рождественского собора после обрушения  
(Окончание)**

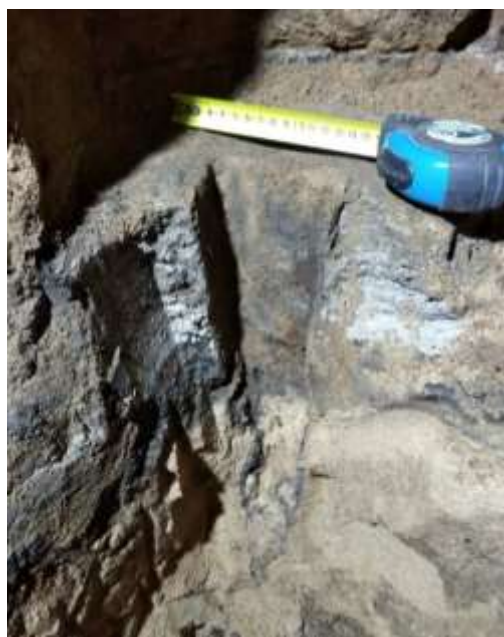
Рисунок 2. – Полость-«стакан» от сгнившей четырехгранной сваи

Под подошвой фундаментов Рождественского собора были повсеместно вскрыты остатки от сгнивших деревянных свай, погруженных в пески средней крупности средней степени водонасыщения (в ходе предыдущих исследований не были обнаружены в силу того, что шурфы просто не были докопаны). На участке размещения церкви Рождества в основании отсутствуют грунты и подземные воды, способные играть роль защитного буфера на пути миграции кислорода. Свайное основание памятника полностью находится в зоне аэрации и в проницаемых грунтах (песках). В связи с этим гниение деревянных свай протекало с высокой скоростью. В настоящее время сваи полностью разрушены, полости-«стаканы» заполнены разрушенным вмещающим грунтом с включением древесного тлена. Межсвайные целики грунта разуплотнены по сравнению с грунтами, находящимися за пределами свайных полей. Учитывая шаг забивки свай (20–50 см), можно сделать вывод, что разуплотнению подвергся весь массив грунтов основания храма, находящийся в зоне свайного основания.

Также были зафиксированы и обмерены остатки «стакана» от деревянной сваи, тёсанной на четыре стороны. Интересным фактом является то, что такие тёсанные на четыре грани сваи не характерны для русских артелей, использовавших, в основном, круглую необработанную древесину. Тёсанные же сваи относятся к итальянской архитектурной школе и широко использовались, например, при строительстве сооружений Московского Кремля. Сам по себе, этот факт не является доказательством участия итальянцев в строительстве Рождественского собора, но может выступать основанием для углубленных историко-архивных исследований по данному памятнику.

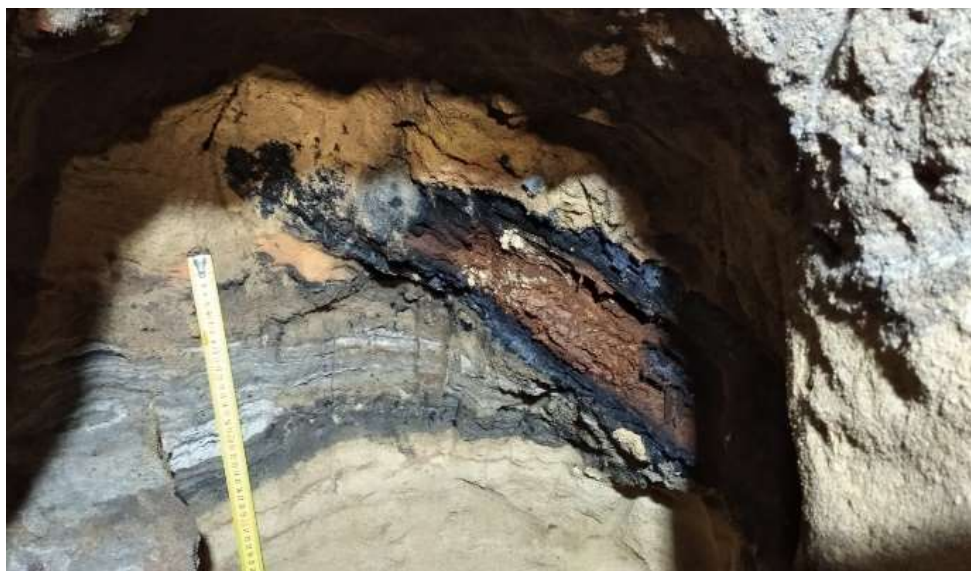
Шурф, пройденный под юго-восточным пилоном и заложенный целенаправленно в том месте, куда указывали направления восстания деформационных трещин, позволил определить причину, по которой именно на этом участке произошли самые сильные осадочные процессы. Под подошвой фундамента пилона были вскрыты техногенные грунты, в толще которых выявлены остатки горизонтально лежащего обугленного бревна, остатки керамики, следы высокотемпературного воздействия на грунты, жженая известь (рисунок 3).

**Рисунок 3. – Техногенные накопления под подошвой фундамента юго-восточного пилона Рождественского собора**

Верхняя часть фундамента, сложенная из регулярной кирпичной кладки на этом участке, имеет горизонтальные трещины, что говорит о вертикальном смещении под весом вышележащих конструкций. Это вызвано именно наличием под подошвой фундамента слабых техногенных грунтов культурного слоя (вероятно, находившейся здесь ямы для гашения извести или остатков старых сгоревших построек). Периферийная часть ямы, заполненной техногенными грунтами, обнаружена и в шурфе под южной апсидой.
