## ИССЛЕДОВАНИЯ НЕСУЩИХ КОНСТРУКЦИЙ СПАСО-ПРЕОБРАЖЕНСКОГО ХРАМА В ПОЛОЦКЕ: ПРИЧИНЫ ДЕФОРМАЦИЙ И ИХ СВЯЗЬ СО СТРОИТЕЛЬНОЙ ИСТОРИЕЙ ПАМЯТНИКА

**В. А. ПАНАСЮК**

**(ООО «РеставрацияИнвест», Брест, Беларусь)**

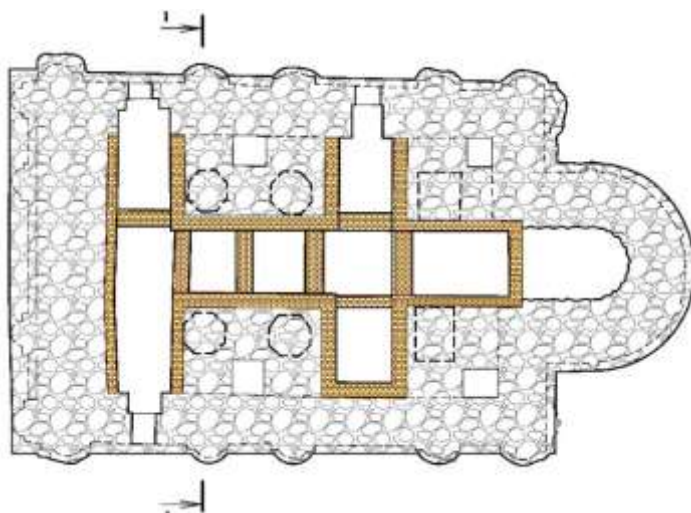
Рисунок 1. – Схема фундаментов после устройства крипты и диафрагм в XVIII в.

Работы по выборке грунта и устройству стенок крипты были выполнены с заглублением пола крипты в среднем на 40 см ниже подошвы фундаментов здания, по этой причине произошло ослабление грунтового основания в непосредственной близости от фундаментов столбов, были выявлены также выпадения отдельных камней из тела фундаментов. Это привело к сдвигу фундаментов, осадкам и кренам столбов с образованием горизонтальных трещин, отделением столбов 1-го яруса от выше лежащих конструкций (рисунки 1, 2). Для усиления подземных конструкций иезуиты устроили в коридорах крипты поперечные кирпичные диафрагмы, воспринимающие горизонтальные усилия от сдвига фундаментов столбов.

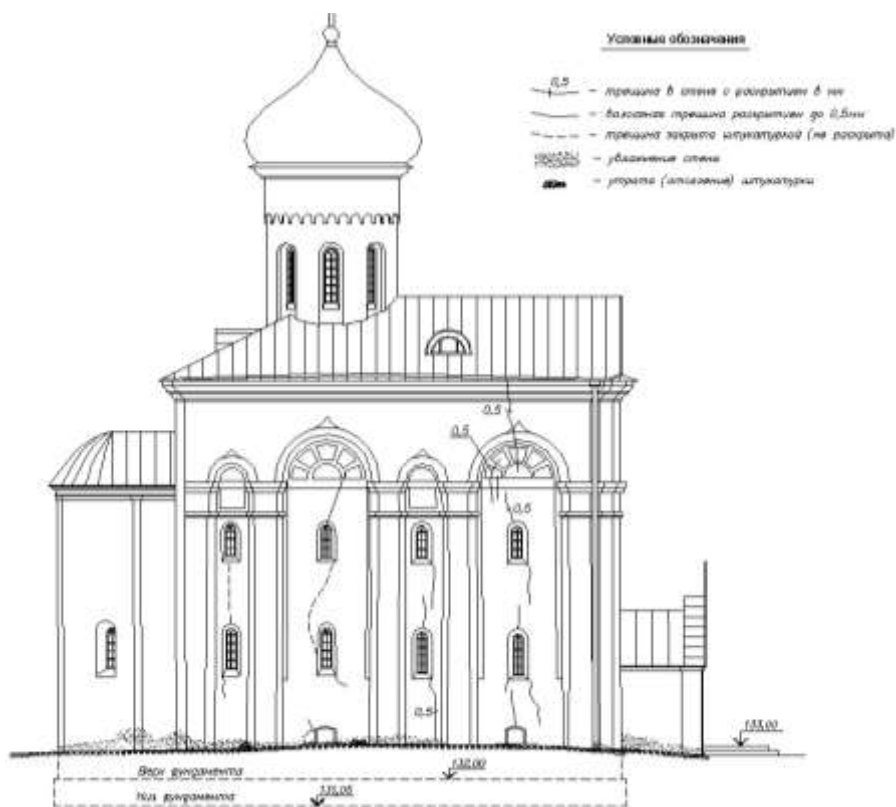
Рисунок 5. – Северный фасад в 2018 г. до демонтажа поздних слоёв штукатурки

При наличии штукатурного слоя на фасадах храма, трещины в южной и северной стенах были зафиксированы, как «волосяные», с раскрытием до 0,5 мм. В холодные поры года происходило их «закрытие», т. е. трещины проявляли себя, как температурные. За послевоенный период опасного раскрытия трещин, как на фасадах, так и по внутренним поверхностям северной и южной стен, не отмечалось. Всё это свидетельствует о том, что, несмотря на большое количество трещин в наружных стенах, в основном, возникших в XVIII в., дополнительные деформации разъединённых трещинами конструкций, влияющие на устойчивость здания, не происходили.

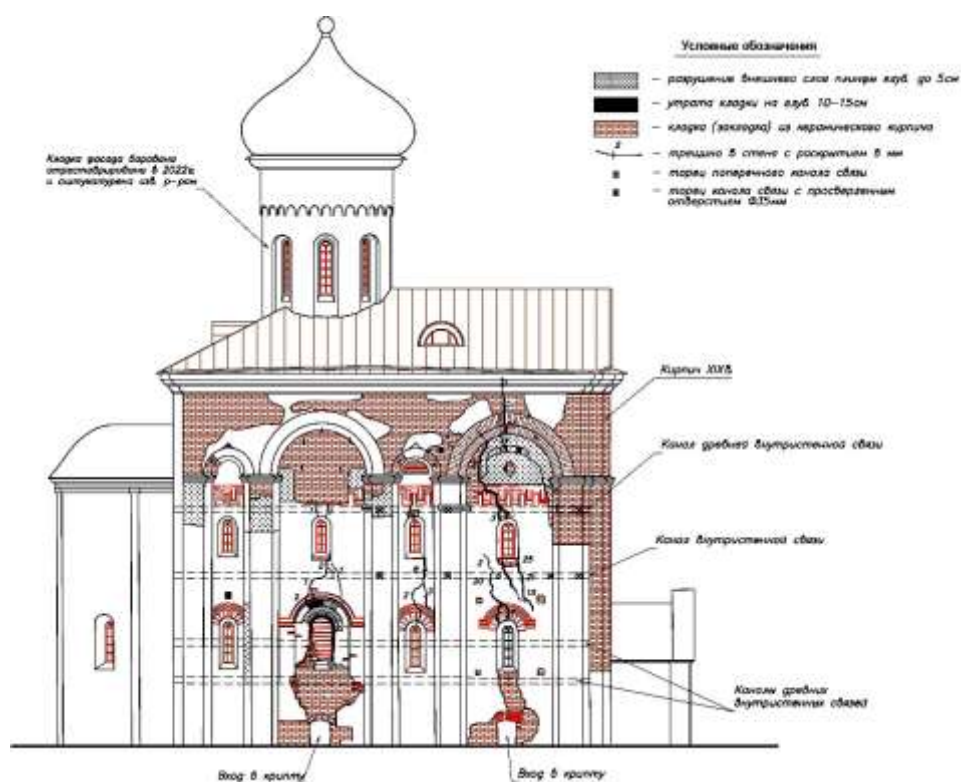
Рисунок 6. – Северный фасад в 2023 г. после демонтажа поздних слоёв штукатурки

После удаления поздних штукатурок с фасадов вскрылись ранее не обследованные участки кладки, а также были выявлены дополнительные дефекты стен: после устройства входов в крипту (XVIII в.) и возникших деформаций стен, произошли вывалы кладки над аркосолиями в стенах южного и северного фасадов. В тот же период были проведены работы по восстановлению утраченных фрагментов кладки над аркосолиями и выполнено усиление стен путём закладки аркосолий кирпичной кладкой.

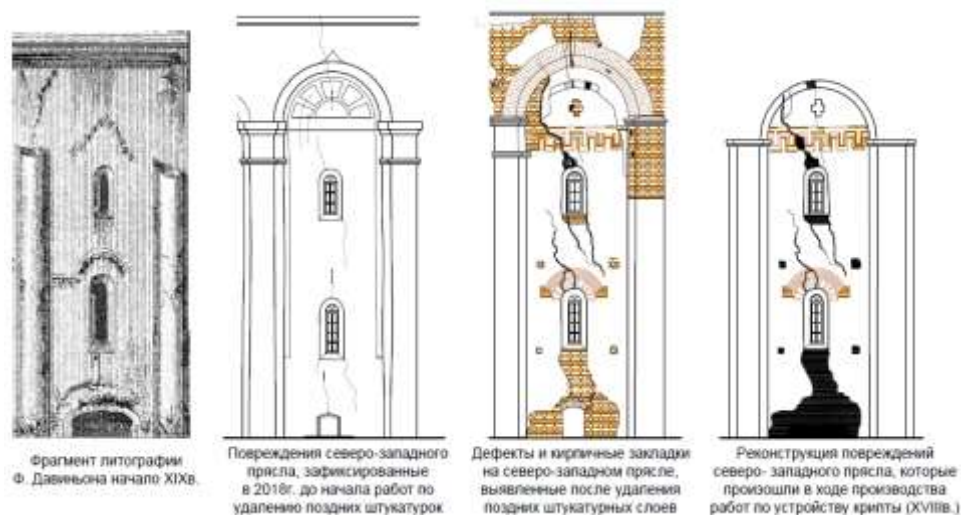
Рисунок 7. – Западное прясло северного фасада

Вертикальные трещины в западном прясле северной стены доходят до венчающего карниза церкви (рисунок 7). Отметим, что кладка парапета (XVIII в.) на этом участке, равно, как и на противоположном, южном фасаде (западное прясло), имеет небольшую высоту ввиду того, что он надстроен поверх высоких закомар (полукруглое завершение стены) XII в. Согласно исторической справке [10]: «здание церкви пострадало в годы последней войны. В августе 1944 г. памятник обследовали на предмет нанесённых повреждений. Обнаружилось следующее: «в северной стене, ближе к западному углу, появилась угрожающая трещина от сотрясений при бомбардировке и взрывах, проходящая по всей высоте здания почти от земли до сводов». Таким образом, существовавшие ранее осадочные трещины в западном прясле северной стены получили дополнительное развитие в результате мощного динамического воздействия. В западном прясле южной стены в зоне парапета XVIII в. трещины отсутствуют.

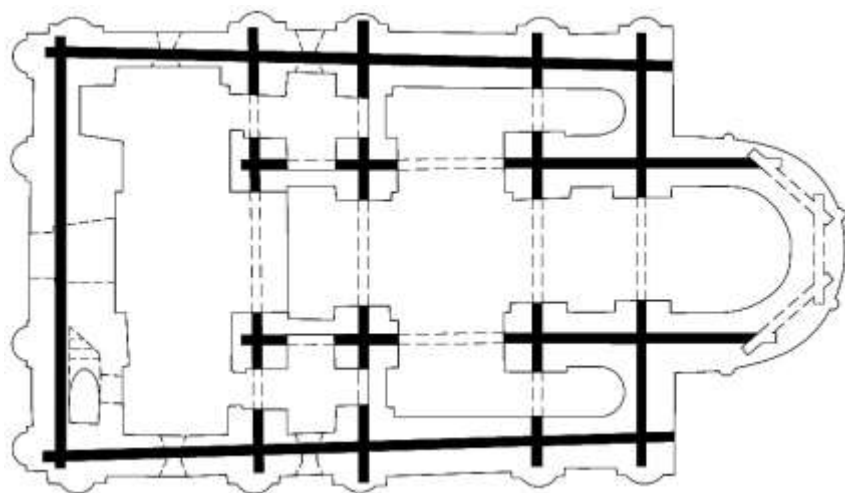
Рисунок 12. – Схема каналов связей над окнами 2-го яруса церкви

В тело внутренних и наружных стен церкви при её возведении были заложены продольные и поперечные деревянные связи из прямоугольного бруса со средним сечением 20 × 20 см, соединяющие конструктивные элементы здания – кирпичные

столбы и стены (рисунок 12). Деревянные связи со временем под воздействием биологических факторов были полностью утрачены, каналы в стенах заполнены остатками разрушенной древесины. Пустые каналы ослабляют конструкции здания: после осадки столбов в XVIII в. некоторые горизонтальные трещины возникли именно на участках расположения каналов связей.

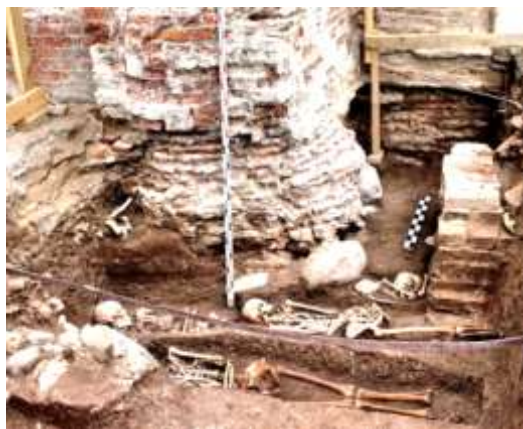
**Рисунок 13. – Вскрытие фундамента юго-восточного угла церкви. 2017 г.**

Древняя плинфяная кладка наружных стен здания, расположенная ниже уровня земли, оказалась разрушенной в результате накопления влаги и размораживания при отрицательных температурах. По периметру церкви в ходе археологических раскопок были выявлены исторические кирпичные конструкции и множество захоронений. Между стенами церкви и смежными с ними подземными конструкциями, а также в грунте обратной засыпки могил и в объеме захоронений скапливалась влага, увлажнявшая стены здания, расположенные ниже уровня земли. Глубина разрушения кладки в основном составляла около 15 см, но на отдельных участках достигала более 40 см (рисунки 13, 14).
