РЕЗУЛЬТАТЫ НАТУРНЫХ ИССЛЕДОВАНИЙ РУИН КОСТЁЛА СВ. АННЫ  
(ИОАННО-БОГОСЛОВСКОЙ ЦЕРКВИ) В Г. ПОЛОЦКЕ

А.А. СОЛОВЬЁВ

В статье представлены итоги натурных исследований развалин костёла св. Анны в г. Полоцке. В связи со стремительным разрушением памятника и перспективой его полной утраты в ближайшее время, автором вёлся осмотр и фиксация архитектурных и конструктивных элементов уцелевших фрагментов стен. Они представлены как остатками первоначальных оконных и дверных проёмов, ниш и сводов, так и следами разновременных перестроек храма. Внутри помещения были выявлены следы росписей. Данные исследований сопоставлены с доступными изобразительными и письменными источниками, связанными с историей храма. Полученные результаты изучения гибнущего памятника станут важным подспорьем для его дальнейшего изучения, консервации и подготовки проектной документации при его реставрации.

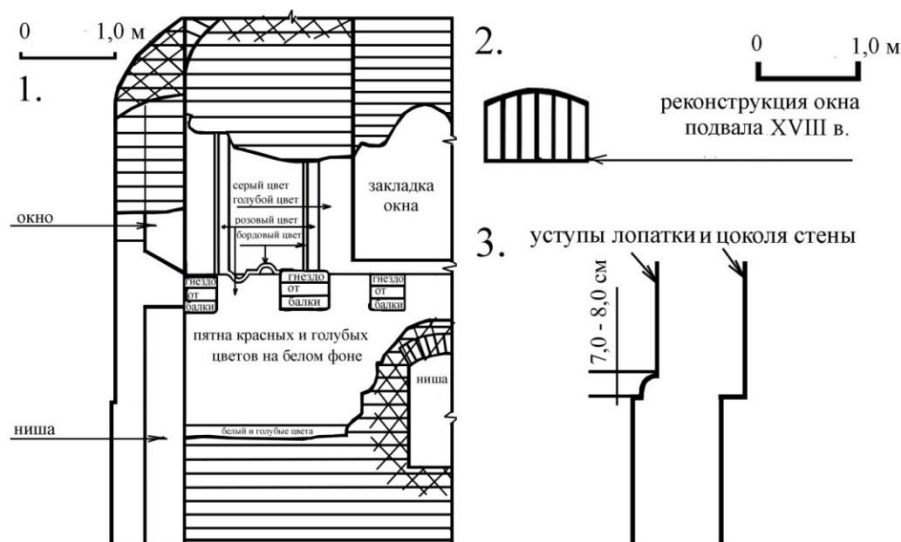
Рисунок 4. – Часть южной стены апсиды со стороны помещения

1. – общий план; 2. – окно подвала южной стены; 3. – профиля выступа между стеной и цоколем на уровне лопатки и прясла
