УДК 621.824

В. П. Иванов, д-р техн. наук, проф., Т. В. Вигерина

## МЕХАНИЗМ РАЗРУШЕНИЯ ВАЛОВ С ПОКРЫТИЯМИ, РАБОТАЮЩИХ В УСЛОВИЯХ ЦИКЛИЧЕСКОГО НАГРУЖЕНИЯ

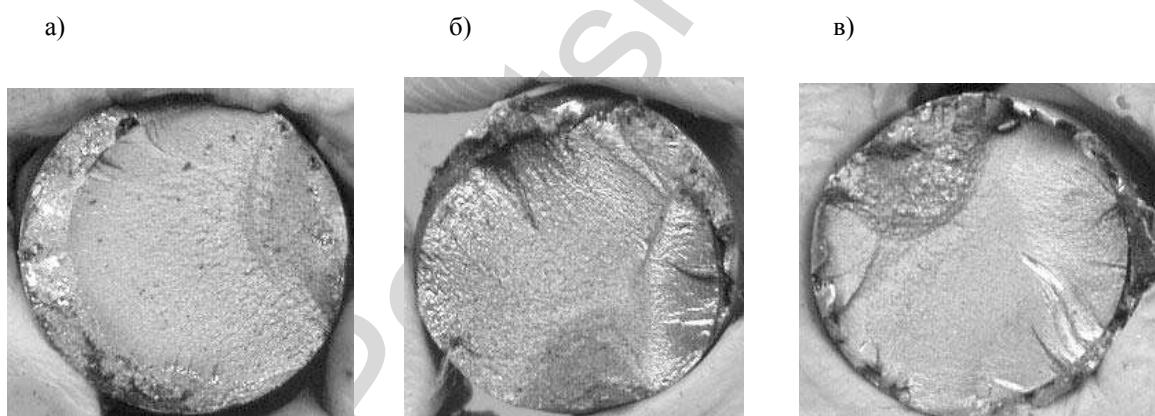
Визуальное изучение изломов образцов не выявляет характерных усталостных линий, присущих, например, излому стали 20, X18H10T после усталостного разрушения, так как испытания проводились при постоянном номинальном напряжении, без перегрузок и периодов отдыха. На изломах всех трех образцов зона усталостного разрушения превышает зону статического разрушения (рис. 2), что говорит об усталостном виде излома.

Рис. 2. Поверхность усталостного излома образца из стали 45, наплавленного проволокой:  
а – ПП-Нп-80Х20Р3Т; б – 08Х13; в – У7

Полученные результаты исследований изломов образцов с покрытиями (см. рис. 2) показывают, что они имеют сходство с классическими усталостными изломами образцов без покрытия. Визуальное изучение образцов, полученных восстановлением материалов различного химического состава, позволяет сделать выводы о наличии в изломе образцов с покрытием следующих зон: очага разрушения; участка избирательного развития трещины; зоны долома.

Внешний вид излома вала восстановленного наплавкой проволокой У7 имеет мелкозернистую структуру (см. рис. 2, в) по сравнению с другими изломами образцов восстановленных наплавкой проволоками 08Х13 и ПП-Нп-80Х20Р3Т, что говорит о более высоких значениях пре-

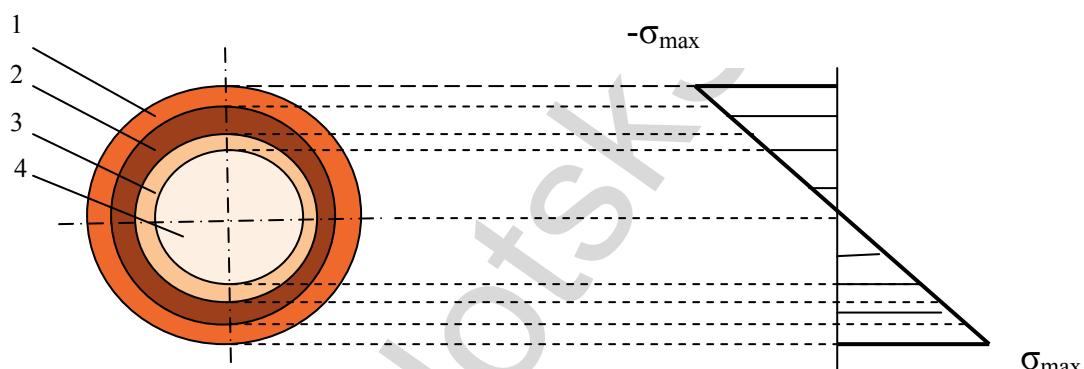
Рис. 3. Схема распределения основных зон в сечении восстановленного образца: 1 – основной металл; 2 – зона термического влияния; 3 – переходная зона; 4 – покрытие

Согласно известным теориям прочности напряжения в круглом сечении образца при симметричном цикле нагружения распределяются таким образом, что максимальные напряжения возникают на поверхности, а следовательно, усталостная прочность образцов будет зависеть от микроструктуры полученного слоя. Однако полученные экспериментальные данные (рис. 4) и анализ соответствующих им микроструктур свидетельствуют, что основное влияние на усталостную прочность оказывает переходная зона 2 (см. рис. 3). В работе под переходной зоной подразумевается зона активного пе-

В переходной зоне уровень напряжений от изгибающих моментов ниже, чем на поверхности образца, однако за счет ее строения возникает сильное влияние на усталостную прочность. Объяснить данное явление и эффект можно следующим характеристиками переходной зоны:

- резкий переход между разными по свойствам материалами;
- неблагоприятные растягивающие напряжения после наплавки;
- скопление большого количества дефектов кристаллической решетки [1].

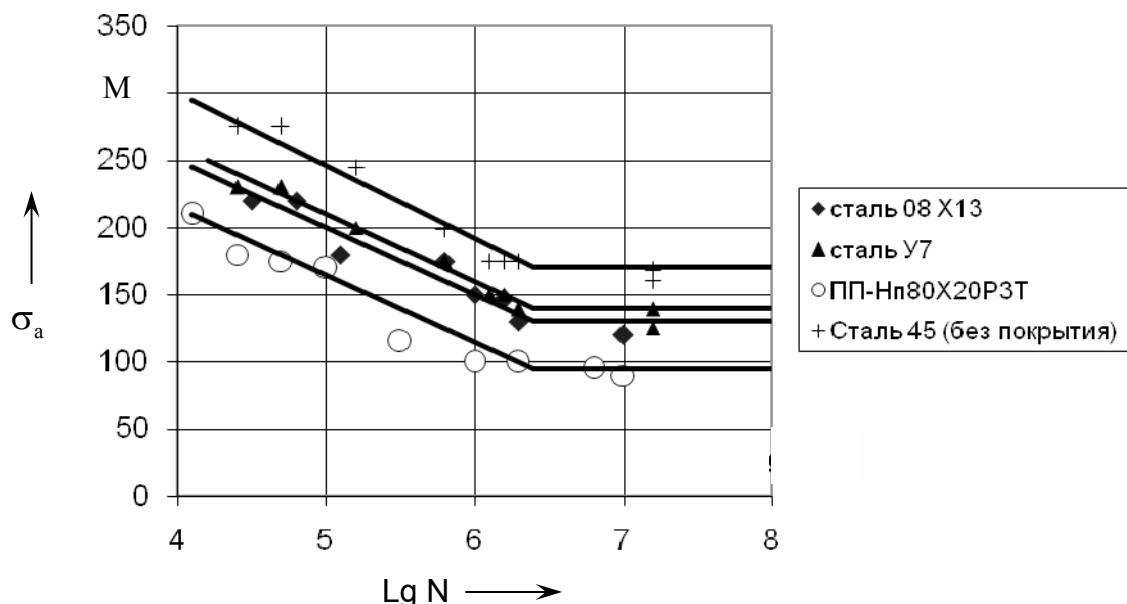
Рис. 4. Кривые усталости образцов с наплавленными покрытиями: 1 – сталь 08Х13 (○); 2 – сталь У7 (Δ); 3 – ПП-Нп-80Х20Р3Т (□)

Максимальные значения усталостной прочности получены при наплавке проволокой У7 (см. рис. 4). В нашем случае твердость наплавленного металла определяется содержанием углерода: чем выше содержание углерода, тем выше твердость. Проволока не содержит карбидообразующих легирующих элементов, поэтому при наплавке и при перемешивании с основой (сталь 45) происходит более интенсивное выгорание углерода, что приводит к снижению твердости материала покрытия, но при этом усталостная прочность образцов повышается.

При восстановлении валов наплавкой в среде диоксида углерода, работающих в условиях циклического нагружения, рекомендуется использовать материалы, содержащие малое количество легирующих элементов, при одинаковых режимах нанесения, так как они оказывают решающее влияние на формирование микроструктуры переходной зоны.

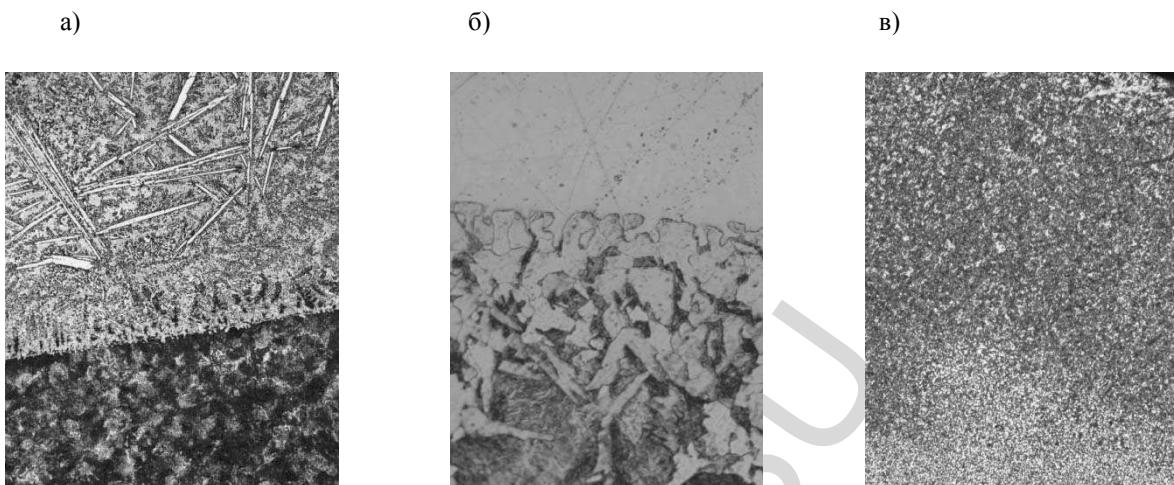
На рис. 5 приведены микроструктуры покрытий, полученных наплавкой различными марками проволоки. Как видно на рис. 5, в, микроструктура покрытия проволокой У7 однородна с микроструктурой основы, переход от основного металла к наплавленному визуально определяется лишь по размеру зерен. Проволока не содержит легирующих элементов и коэффициент термического расширения материала покрытия и основы практически одинаков, что снижает риск появления трещин и благоприятно сказывается на усталостной прочности.

Рис. 5. Микроструктура материала вала, наплавленного проволокой: а – ПП-Нп-80Х20Р3Т ( $\times 100$ ); б – сталь 08Х13 ( $\times 500$ ); в – сталь У7 ( $\times 100$ )

Усталостная трещина зарождается в переходной зоне и затем развивается вглубь образца или детали, образуя острый надрез. Дальнейшее распространение усталостных трещин продолжается до тех пор, пока сечение окажется столь малым, что действующие в нем напряжения превысят разрушающие, тогда происходит быстрое, лавинообразное, хрупкое разрушение (см. рис. 2). Можно сделать предположение о сходстве и между механизмами усталостного разрушения валов как с покрытием, так и без. Отличие заключается в том, что очаговая усталостная трещина возникает в пограничной зоне между покрытием и подложкой. Здесь напряжения от приложенной нагрузки достаточно велики, остаточные сжимающие напряжения, созданные при нанесении покрытия, равны нулю или меняют знак. Прочностные свойства переходной зоны ниже, чем у покрытия из-за дефектов подложки. Вероятно, строение, которое приобретает пограничная зона между покрытием и подложкой, оказывает решающее

В этом случае наблюдается наименьший градиент изменения структуры от покрытия к материалу вала (рис. 5, а).

Минимальные значения предела усталостной прочности получены для валов, наплавленных порошковой проволокой ПП-Нп-80Х20Р3Т, в этом случае в переходной зоне градиент структурных изменений максимальен (рис. 5, б).
