БЫВШИЙ ДОМ КУПЦА МУРАВЬЕВА В ГРОДНО – ПАМЯТНИК АРХИТЕКТУРЫ XIX ВЕКА

*канд. архитектуры, доц. Г.И. ЗАХАРКИНА
(Полоцкий государственный университет);
канд. архитектуры, доц. А.С. ДАВИДОВИЧ
(Гродненский государственный университет им. Я. Купалы)*

Рассматриваются вопросы, касающиеся одного из значимых памятников историко-культурного наследия Гродненщины – бывшего дома купца Муравьева. Возведение дома датировано концом XIX века. Несмотря на свои относительно небольшие габариты, здание играет важную роль в формировании уникального градостроительного ансамбля Советской (бывшей Рыночной) площади – главной площади Гродно. Анализируется архитектурно-композиционное решение фасада здания; выявлены приемы пластического решения, возможности дальнейшего использования дома купца Муравьева в формировании городской среды.

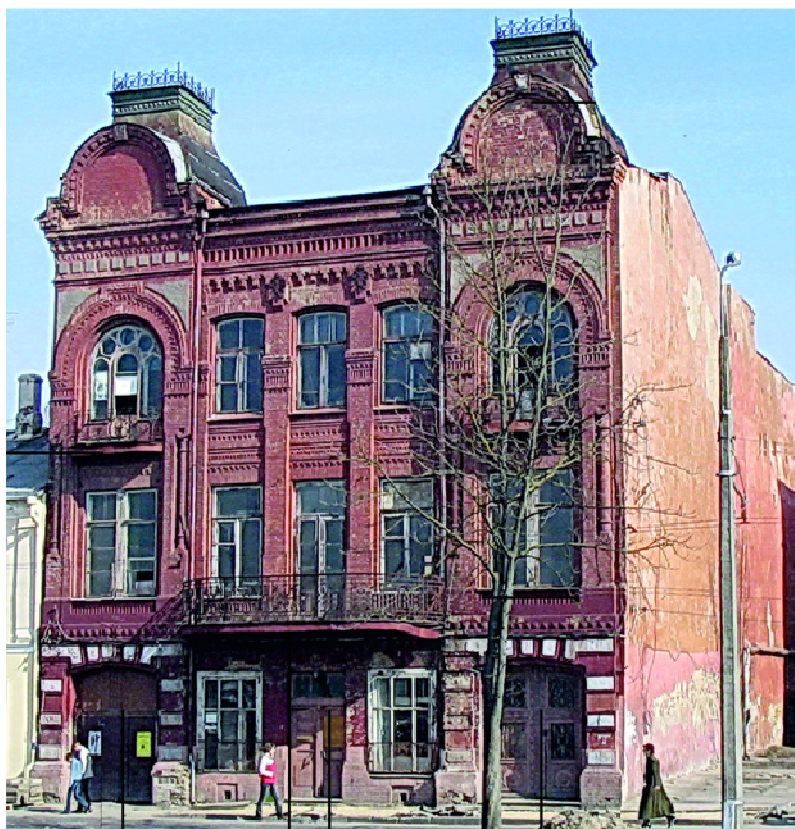
Центральная часть главного фасада на уровне 2-го этажа украшена большим балконом с литой чугунной оградой. На 3-м этаже привлекают внимание боковые арочные проёмы венецианских окон с небольшими балконами. Фасадная поверхность центральной части имеет раскреповки пилястрами с чугунными вензелями в завершениях и рустованную кладку стен в уровне 1-го этажа (рис. 2).

Рис. 2. Фасад здания до реконструкции (2005 г.)

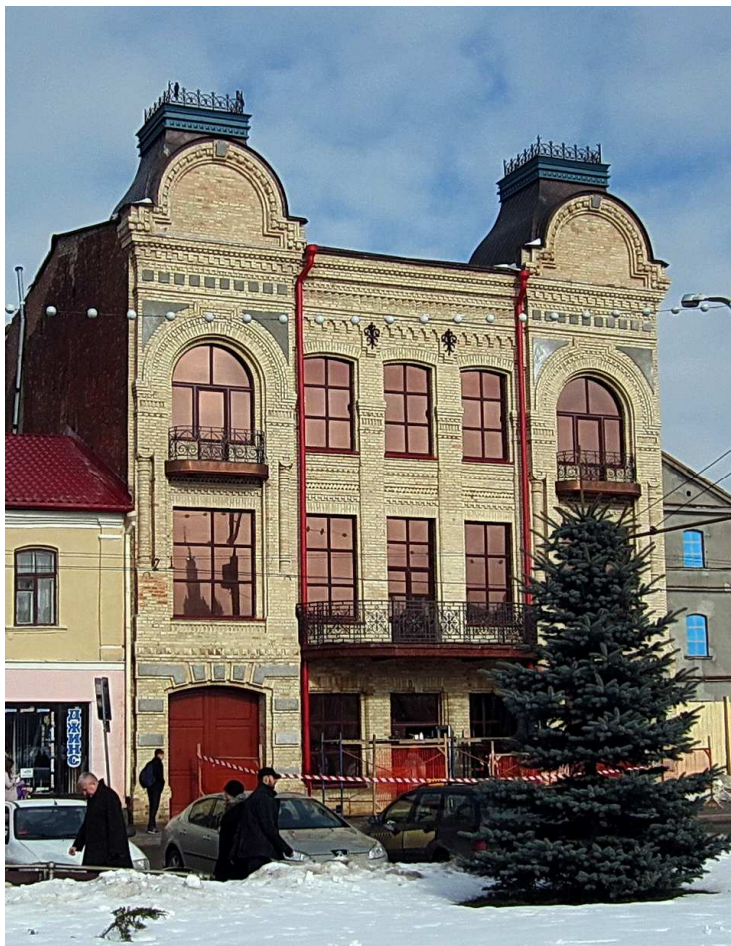
Казалось, что возрождение памятника архитектуры осуществится. Но из-за отсутствия достаточного финансирования только в декабре 2007 года, когда генподрядчиком выступила строительная компания ООО «ТОРИА», работы были возобновлены и проведено усиление несущих конструкций основного здания. К началу декабря 2013 года подрядной организацией выполнен первый этап работ – восстановление главного и бокового фасадов здания (рис. 3). Комплекс ремонтно-восстановительных мероприятий включал такие работы, как:

Рис. 3. Дом купца Муравьева в Гродно после ремонта (2013 г.).

Таким образом, проведённые работы по восстановлению фасада почти завершены – деревянные ворота, а также заполнение оконных и дверных проёмов будут установлены после окончания внутренних работ. Однако в настоящий период времени работы по реконструкции внутреннего пространства приостановлены из-за финансовых и организационных проблем.

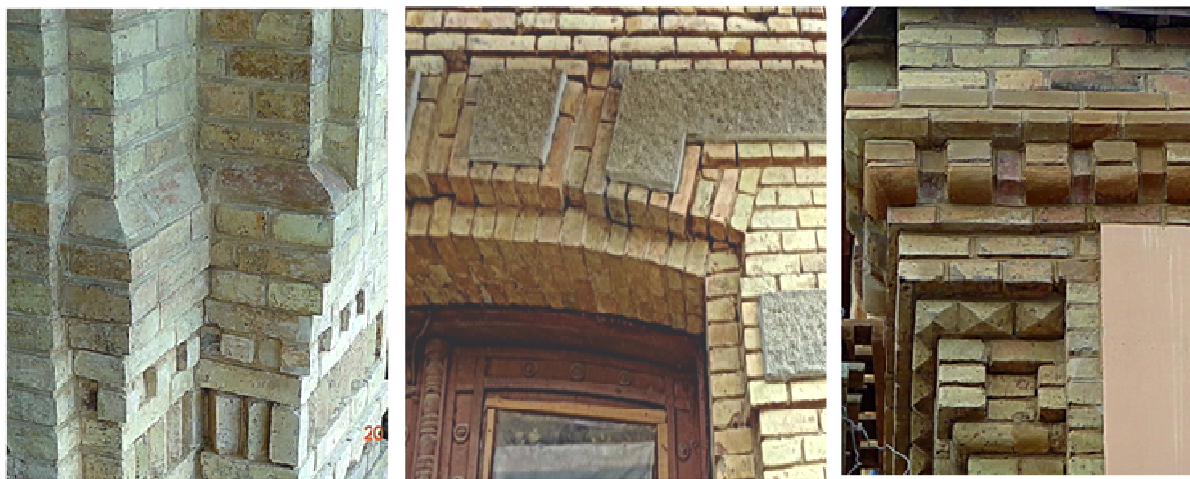
- замена разрушенного кирпича в кладке, восстановление повреждённого кирпича специальным составом «Ремерс»; замена разрушенных фигурных кирпичей (рис. 4);

Рис. 4. Участки кирпичной кладки после обработки

- расчистка швов в кирпичной кладке криволинейных тяг архивольтов и тимпана фронтонов башен, оконных проемов, карнизов, пилястр, порталов и других участков фасадов от разрушенного старого кладочного раствора и заполнение швов новым кладочным раствором, а также их расшивка составами «Ремерс»;

- химическая очистка уцелевших кирпичей от наслоений старой краски; механическая очистка от копоти и органических загрязнений;
- обработка всей кирпичной кладки гидрофобизирующим составом;

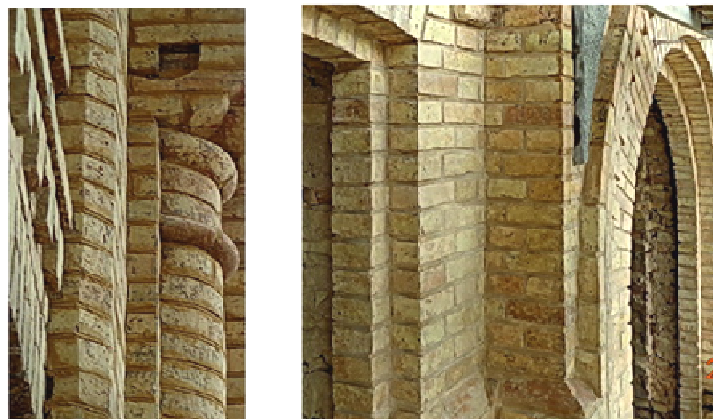
- восстановление кладки криволинейных тяг архивольтов, обрамляющих полуциркульные тимпаны фронтонов башен и оконных проемов; полное воссоздание опорных частей архивольта фасадов башен с изготовлением новых фигурных кирпичей (рис. 5);

Рис. 5. Фрагменты восстановленных оконных проёмов боковых ризалитов
