*А. Л. Коц, Е. Н. Торшин, П. Л. Зыков
И. В. Магалинский, Д. В. Дук, В. Н. Матвеев*

К вопросу о датировке разрушения галерей Спасо-Преображенского храма в Полоцке

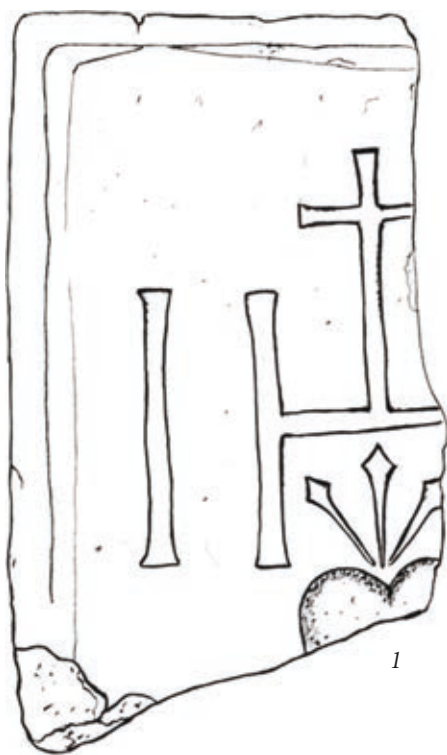
Рис. 1. Археологические находки из прослойки чёрного гумуса, перекрывающего остатки южной галереи: 1 — фрагмент изразца с монограммой Ордена Иисуса Христа; 2 — шелег 1660-х гг. Яна Казимира Вазы

стеной храма, выявлен большой фрагмент изразца с монограммой Ордена Иисуса Христа (рис. 1: 1). На лицевой стороне нанесено изображение монограммы ордена иезуитов в рамке. Румпа изразца слегка закопчённая. Размер сохранившейся части — 12,5 × 20,5 см. Изразец сделан из хорошо обожжённой глины, без глазури. Данный экземпляр можно датировать первой четвертью XVIII века. В юго-западном углу шурфа, в нижней части чёрной прослойки, найдена монета 1660-х гг. (шелег Яна Казимира Вазы, которая датируется 1664/1665/1666 гг.) (рис. 1: 2). Данные датировки определяют дату образования прослойки как XVII—XVIII — начало XVIII века.

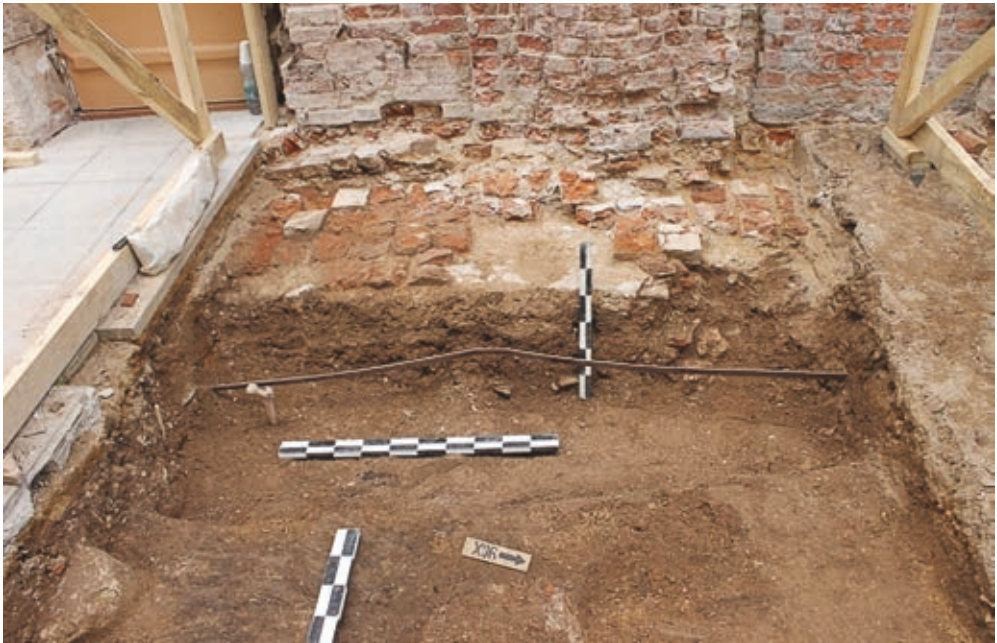
Рис. 2. Фрагмент отмостки XVIII века при южной стене Спасского храма

В XVIII веке из соответствующего кирпича вокруг храма была выложена отмостка (рис. 2). Позднее, в XIX веке, отмостка обновлялась из кирпича уже более мелкого формата. В отдельных местах кирпичи отмостки укладывались на землю и пересыпались песком, а с северной стороны в XVIII веке отмостка была положена на достаточно крепкий известково-песчаный раствор. Данная отмостка перекрывала как остатки стен галерей, так и некоторые погребения.

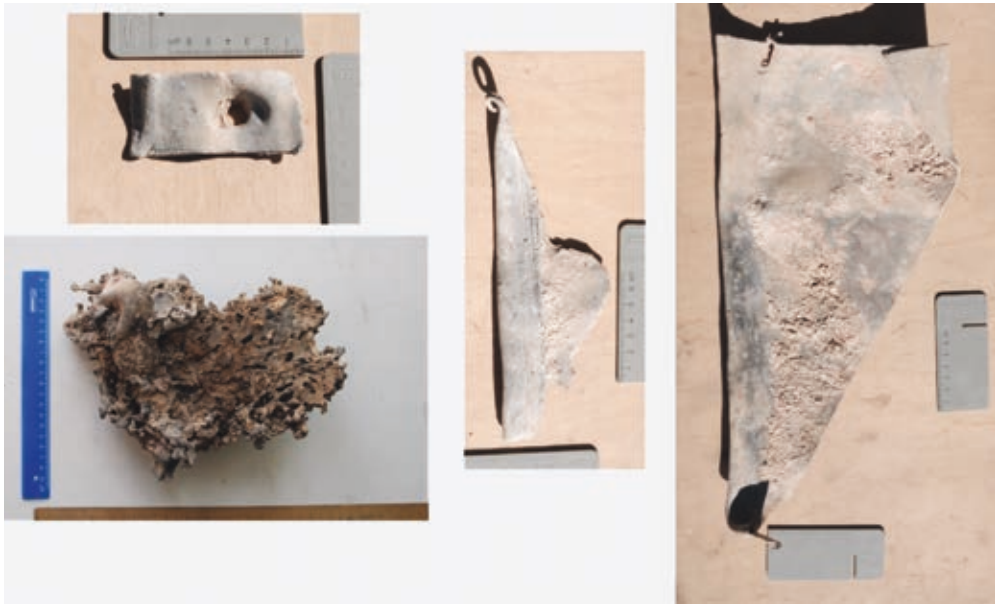
Рис. 4. Детали кровли и оплавки свинца от первоначального покрытия Спасского храма
