ПОЛОЦКИЙ  
ИЕЗУИТСКИЙ  
КОЛЛЕГИУМ  
В РЕТРОСПЕКТИВЕ  
(1581—1914)

АРХИТЕКТУРНО-  
АРХЕОЛОГИЧЕСКИЙ  
ОЧЕРК

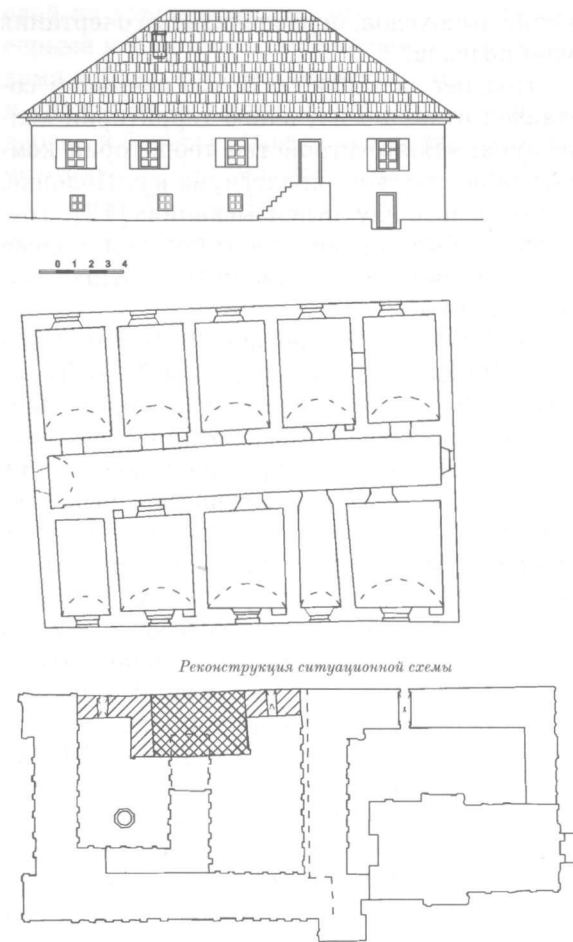
**Рис. 1.** Реконструкция главного фасада и планировки коллегіума на 1-ю половину XVIII в. по исследованиям 90-х годов XX в.

ская реконструкция данной постройки и корпуса «В» по состоянию на XVIII—XIX вв. Нехватка информации и ограниченность натурных исследований привели его к ошибочным выводам. Так, он считал, что каменная постройка была полностью включена в существующий корпус (рис. 1).

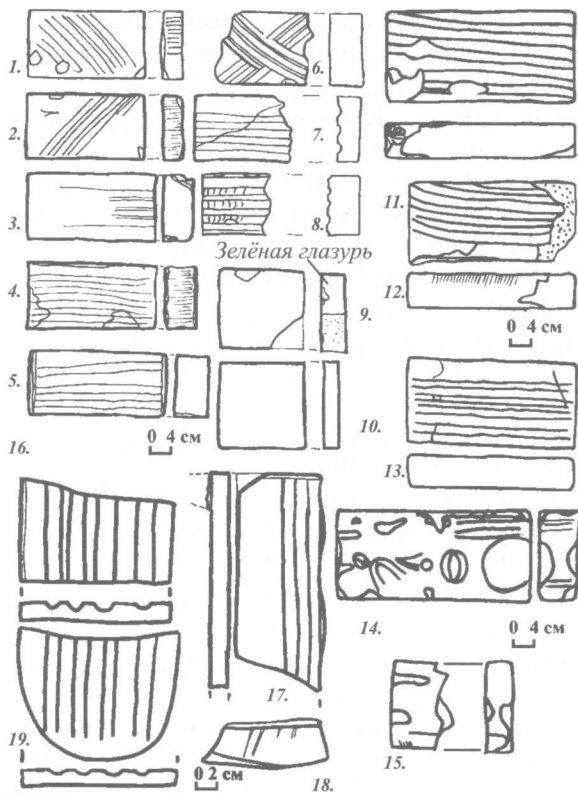
Рис. 4. Образцы кирпича, плиток пола и черепицы XVII—XVIII вв. Корпус «В»

При строительстве каменного корпуса «скромного коллегиума» подвал в здании занимал только его западную часть. Благодаря включенной в его состав части свода середины XVII в. он обрел Г-образную форму. По конструкции построенный подвал был аналогичен старому: он имел массивный низкий свод толщиной в кирпич. Посередине помещения изнутри здания был вход в подвал (фото 7 на вкл. I). На 1-й этаж выводил низкий сводчатый тоннель. В толще его стен были широкие ниши (фото 8 на вкл. I). Стены тоннеля были обмазаны раствором, сам свод тоннеля был выполнен в «ёлку» — это самый ранний образец подобной кладки свода в полоцком коллегиуме. Ступени лестницы и арки ниш были выложены малоформатным кирпичом-пальчаткой с косыми бороздами (рис. 4: 1, 2), таким же образом могли быть выложены и подоконники окон. Теперь толщина кирпича был 6—7,5 см. Кирпич ярко-красный, с четырьмя продольными штампованными бороздами. Углы между лицевой стороной и боковыми гранями многих изделий были вогнутыми (рис. 4: 4—8) [55, с. 73]. Так же использовали и малоформатные кирпичи (в основном в печах) (рис. 4: 14, 15, 18).

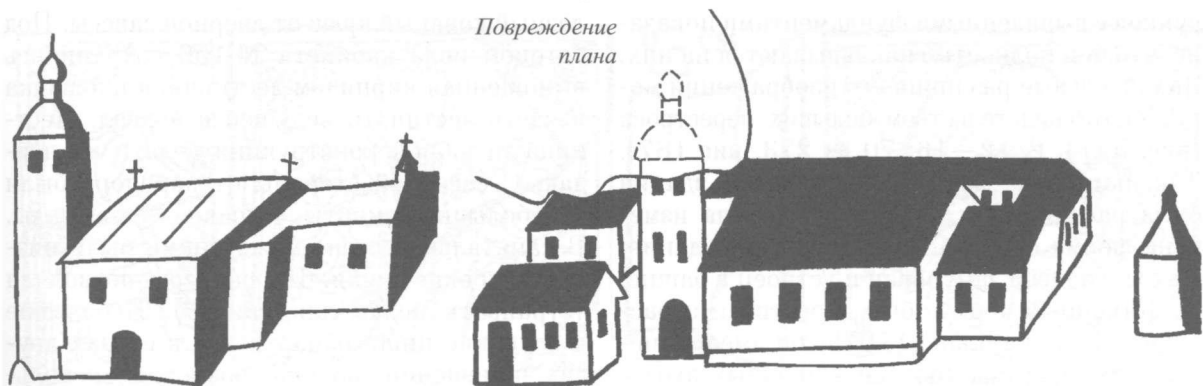
Рис. 5. Прорисовка очертаний здания коллегиума с планов Полоцка 1707 (слева) и 1720-х гг. (справа)

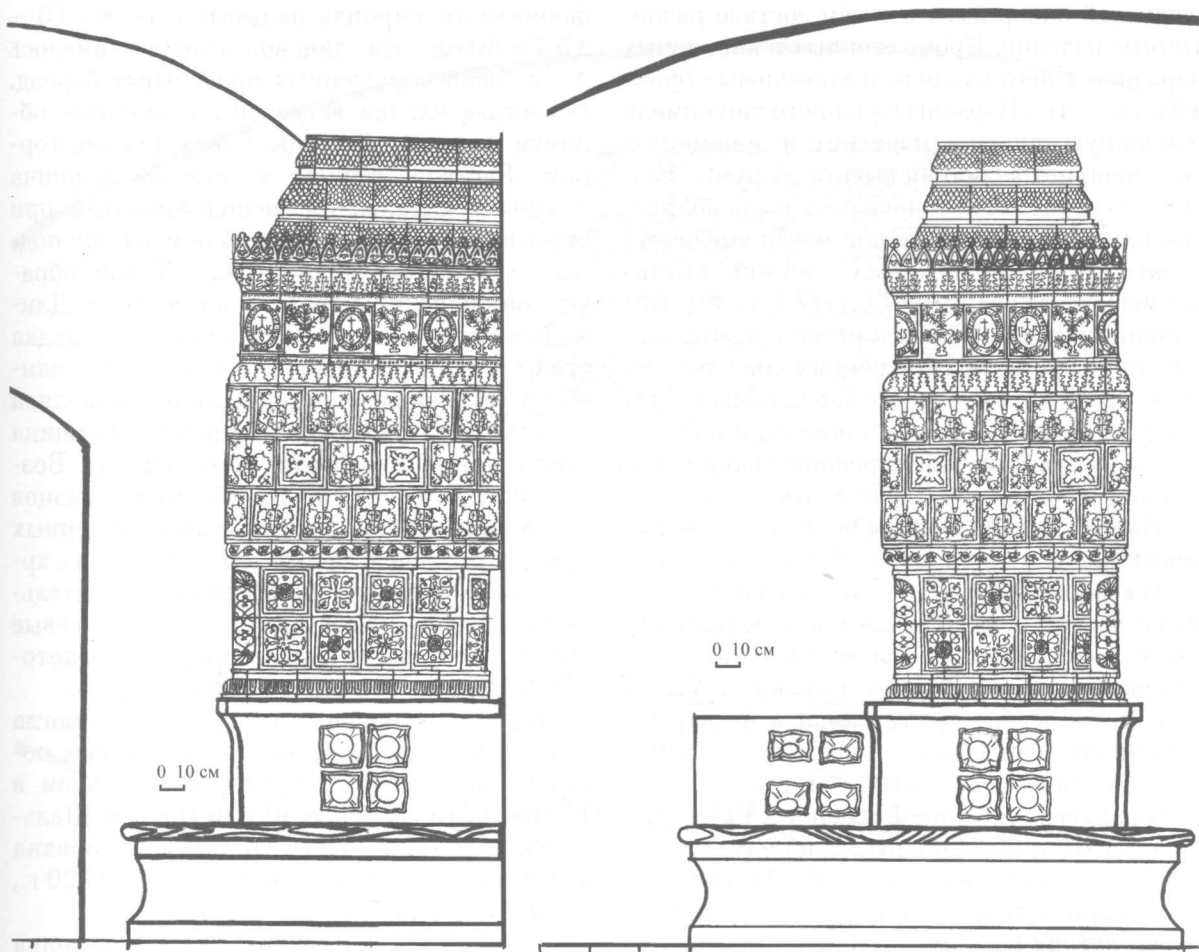
Рис. 7. Реконструкция комбинированной печи одного из помещений «скромного коллегиума», фундамент которой найден под полом корпуса «В»

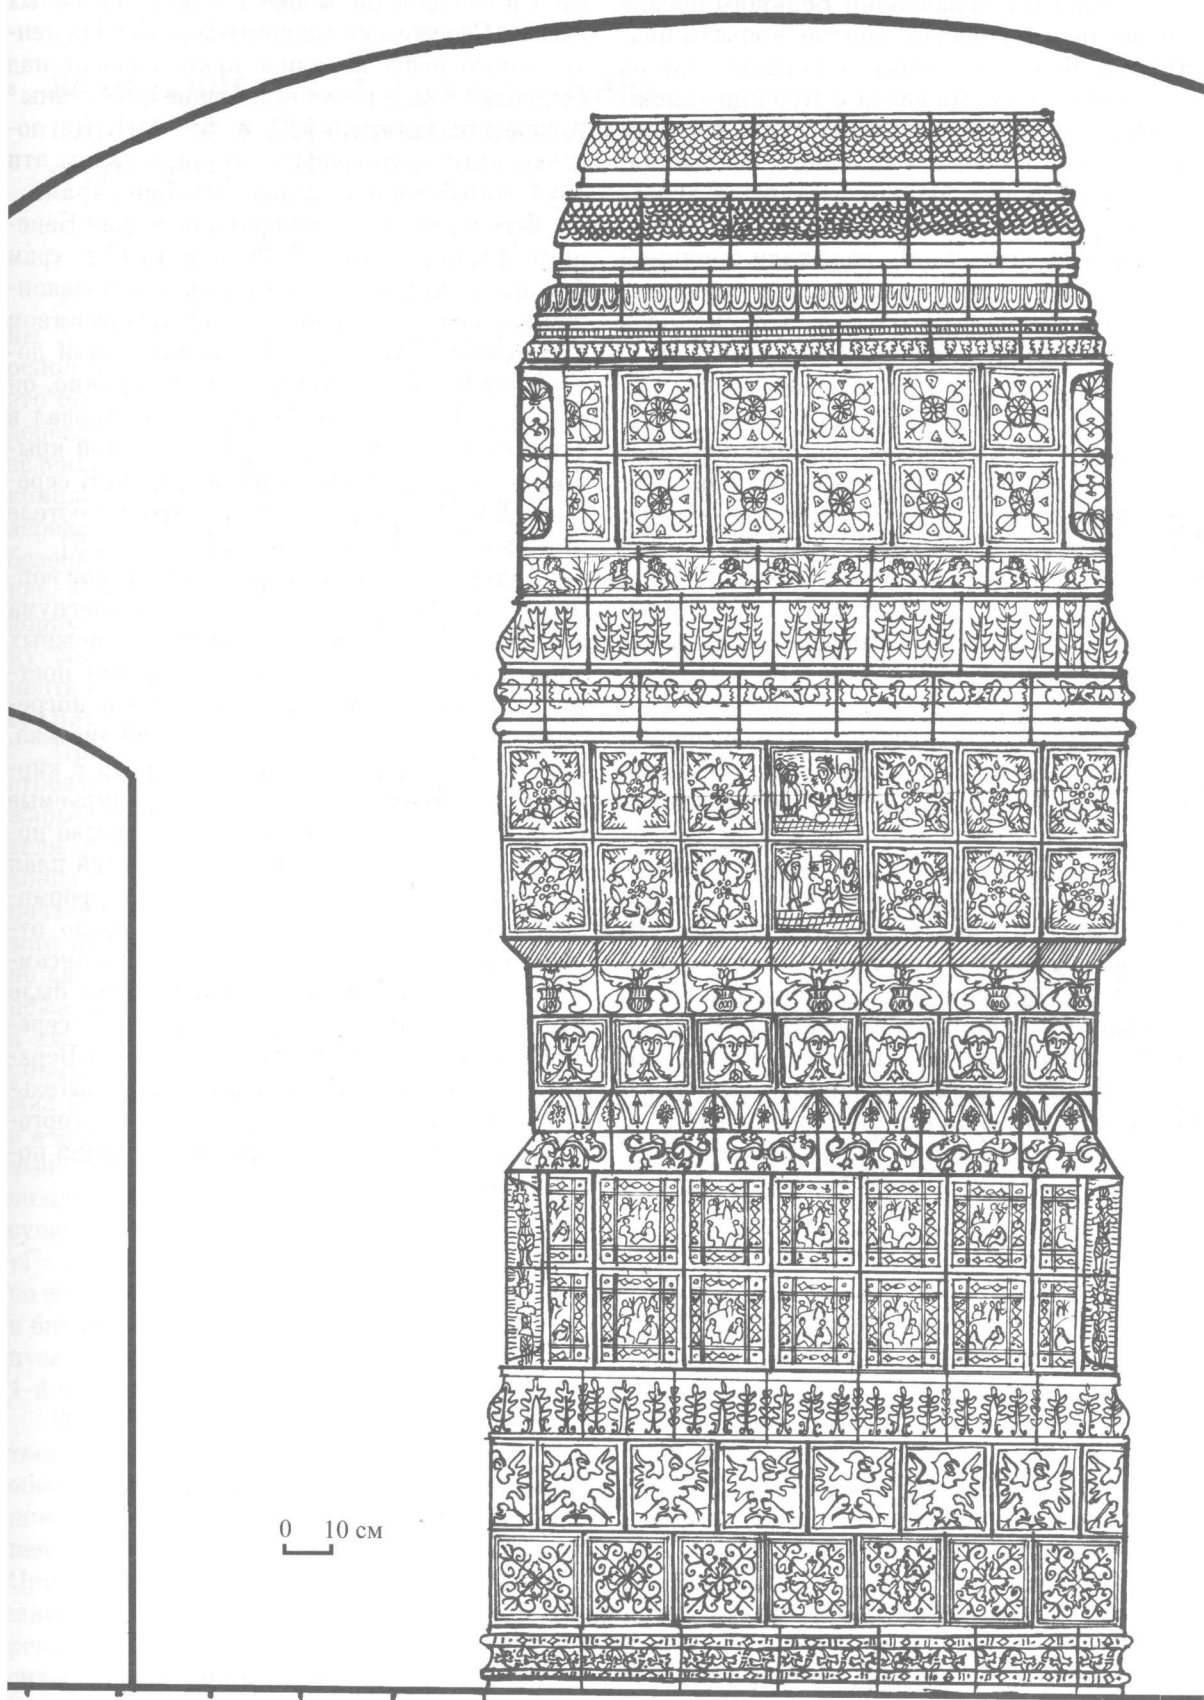
Рис. 8. Реконструкция печи-грубки (?) одного из помещений «скромного коллегиума», остатки которой найдены под полом корпуса «В»

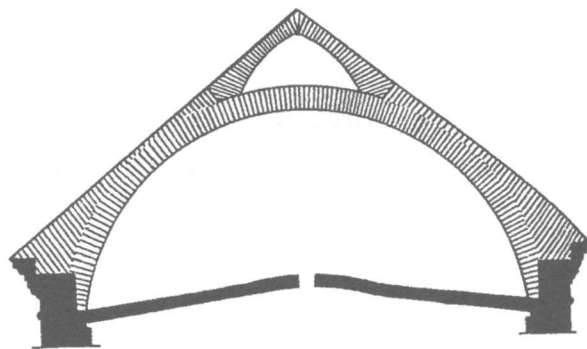
Рис. 9. Кирпичная стропильная ферма костёла св. Казимира в Вильно  
Рисунок Ежи Пашенды

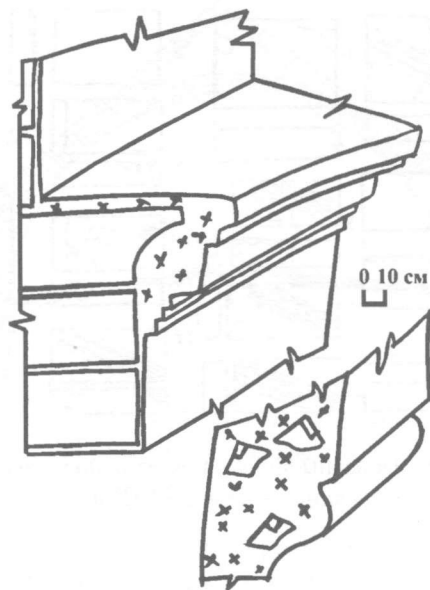
Рис. 11. Образцы карнизов. Вверху — по лекальному кирпичу середины XVIII в. Внизу — XIX в.

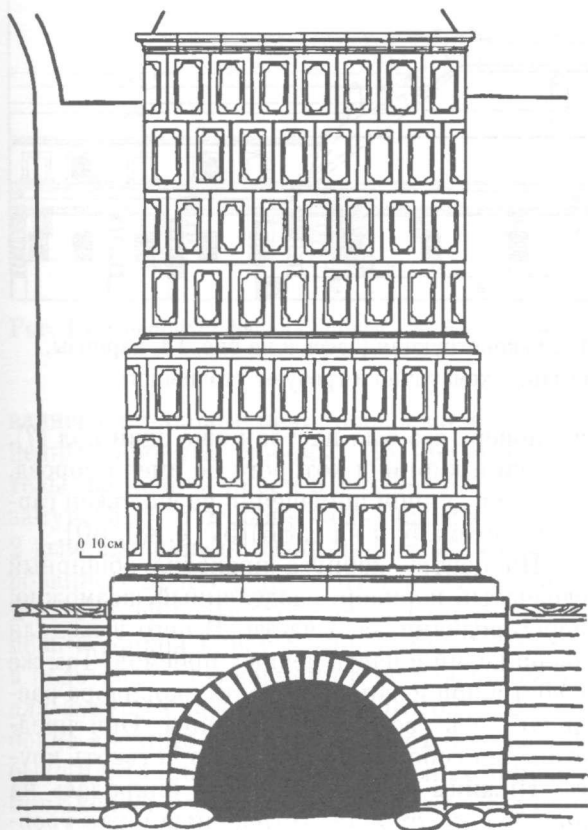
Рис. 12. Реконструкция убранства печи в зале с двумя столбами в корпусе «В»

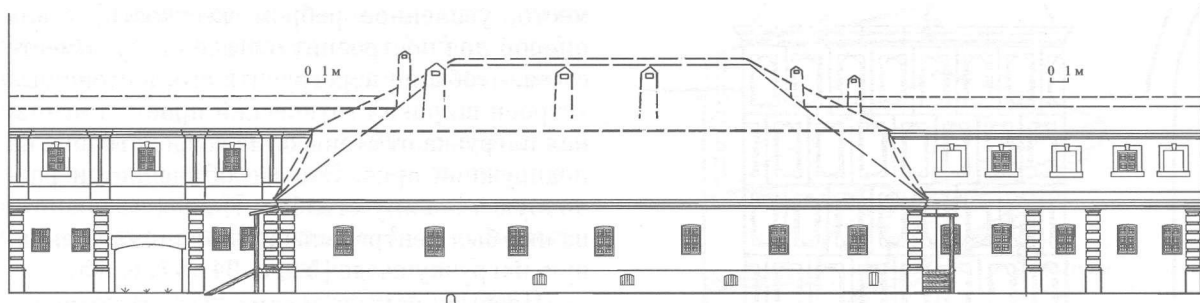
**Рис. 13.** Южный фасад корпуса «В» в середине XVIII в. Реконструкция (здесь и на рис. 14. карнизы, трубы и деревянные конструкции крылец показаны схематично и требуют уточнения)

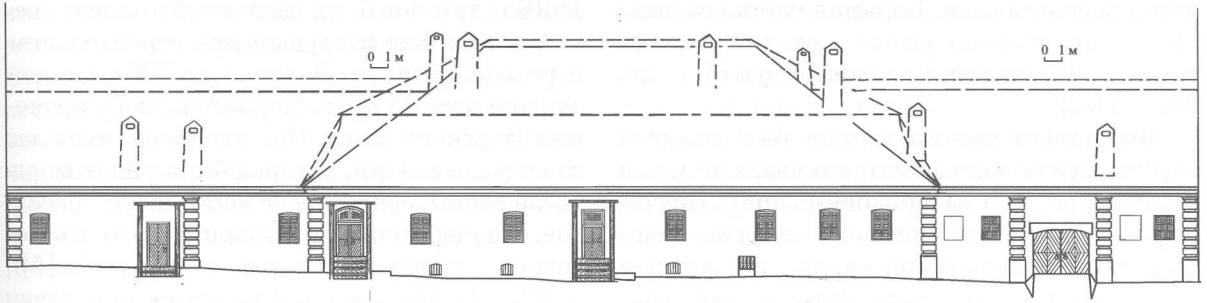
Рис. 14. Северный фасад корпуса «В» в середине XVIII в.

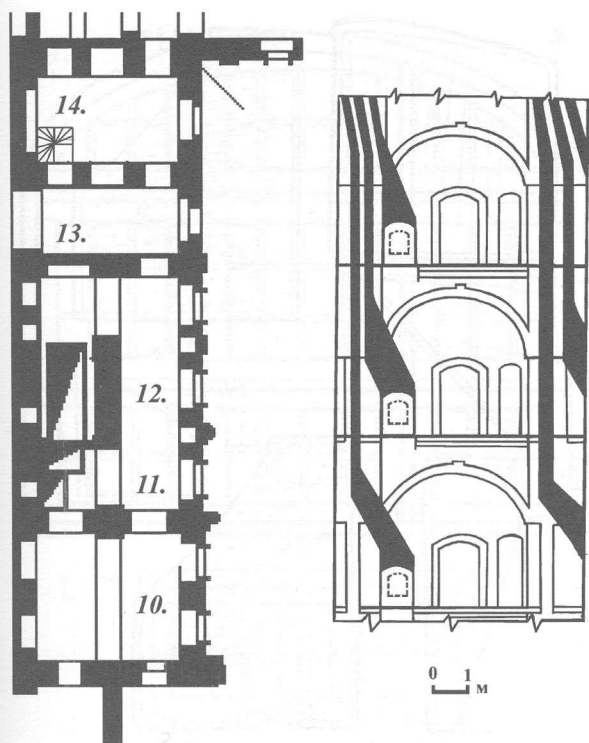
Рис. 15. Реконструкция первоначальной планировки кухни и расположения дымоходов внутри стены корпуса «А»

Обширная одноэтажная кухня состояла из 2-х сводчатых помещений (рис. 15). Большее из них первоначально имело 2 столба, соединённые перегородкой, за ней была спрятана «большая печь», упомянутая в «Инвентаре 1807 г.». В плане она была прямоугольной 4,2×2,3 м и делилась внутри на 3 камеры (фото 40 на вкл. V). Топка была в её западной части, пол перед ней был на 10 см ниже пола остального помещения. Дымоход находился в южной стене и далее шёл в толще наружной стены за пилястрой. Там же, в южной стене, была узкая, но глубокая и высокая ниша для лопат, ухватов и прочего печного инвентаря. Напротив печи было широкое углубление в западной стене, там хранилась посуда, 3 окна этого помещения находились в северной стене. Между ними под пятами

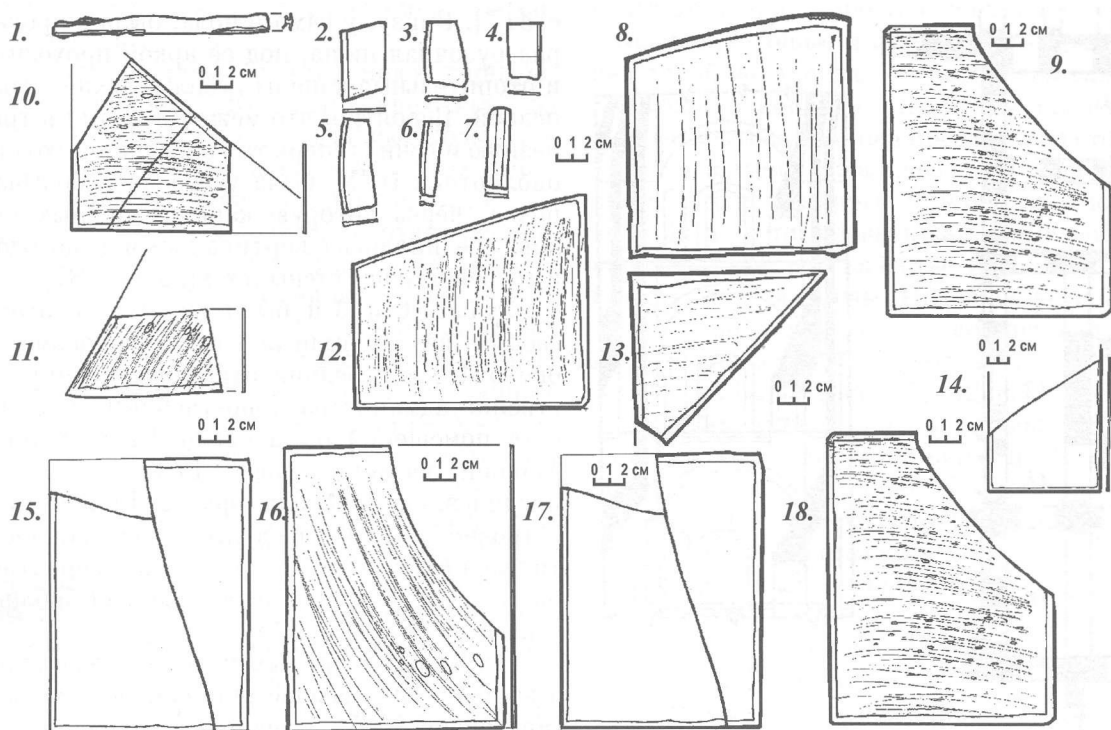
Рис. 16. Оконные стёкла и свинцовый переплёт из тайника в корпусе «Г»

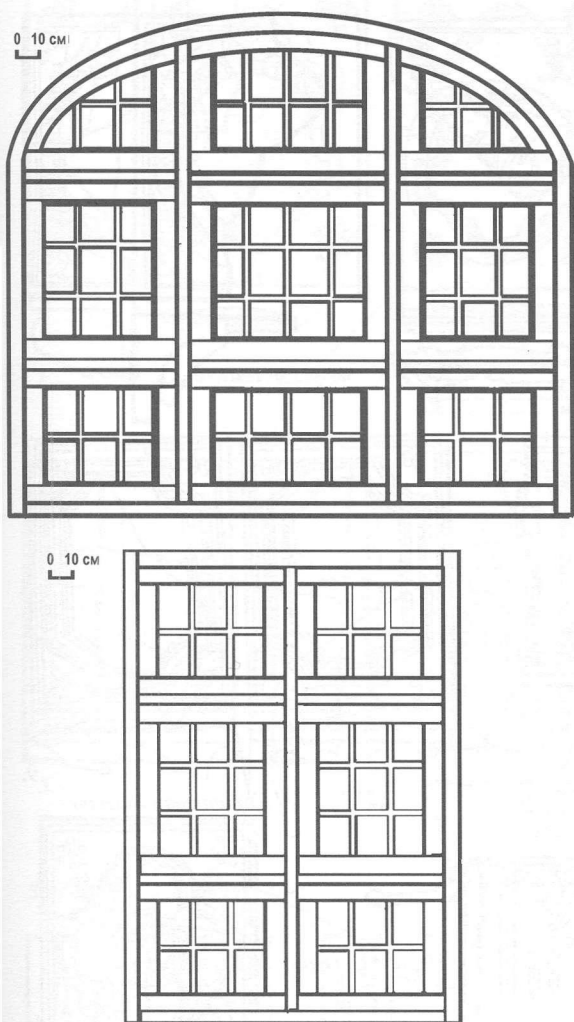
Рис. 17. Оконные рамы коридоров и келий середины XVIII в. Реконструкция автора

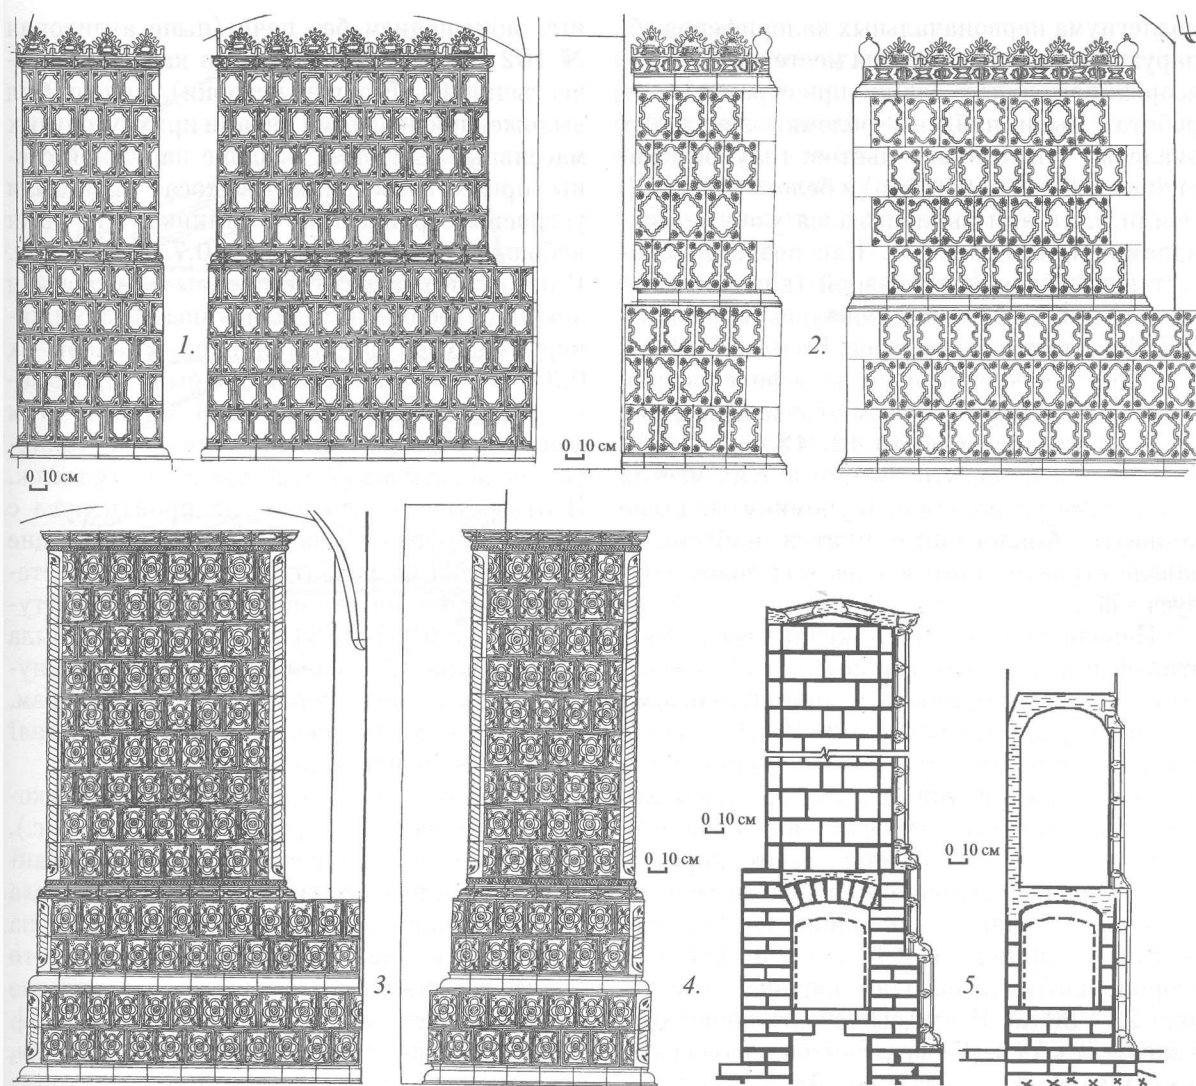
Рис. 22. Реконструкция убранства и поперечных разрезов печей в кельях. Середина XVIII в.

Сами печи имели «колпаковую» двухкамерную конструкцию. В нижней камере (базе) была сводчатая топка. Она, вероятно, была с «тепловыми окнами» закрытыми изразцами. Толщина стенок топки обычно была в полкирпича, поэтому топка дополнительно усиливалась изразцовым панцирем [56, с. 39—42; 73, с. 60, 62]. Свод топки имел отверстия, переходившие в колодцы верхнего яруса печи (надставки). Обычно в надставке было 2—4 жаровых колодца и глиняный свод. Верхний ярус печи нередко делался полностью только изразцовым, без использования кирпича.

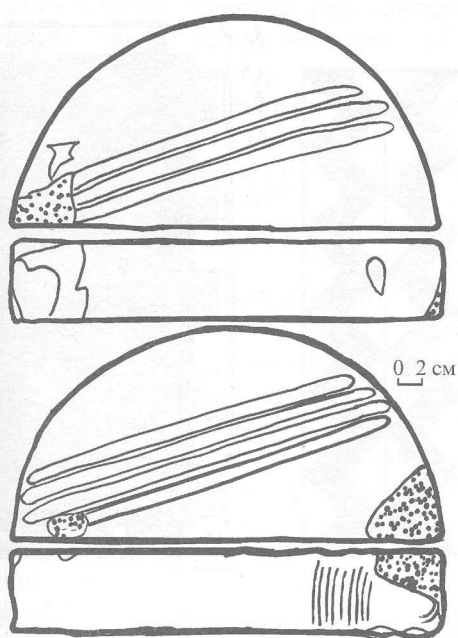
Рис. 23. Кирпич для кладки колонн  
Середина XVIII в. Корпус «Б»

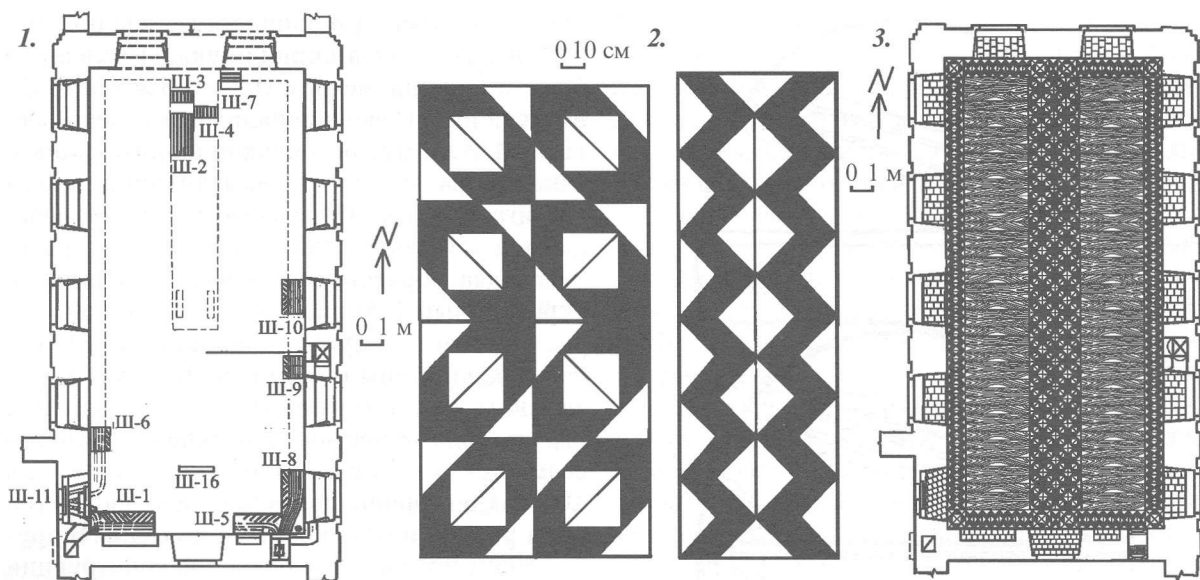
**Рис. 24.** Слева: план трапезной и расположение шурфов с каналами «тёплого пола»  
Справа: вероятный узор из цветных плиток и вариант убранства первоначального пола трапезной. Корпус «Б»

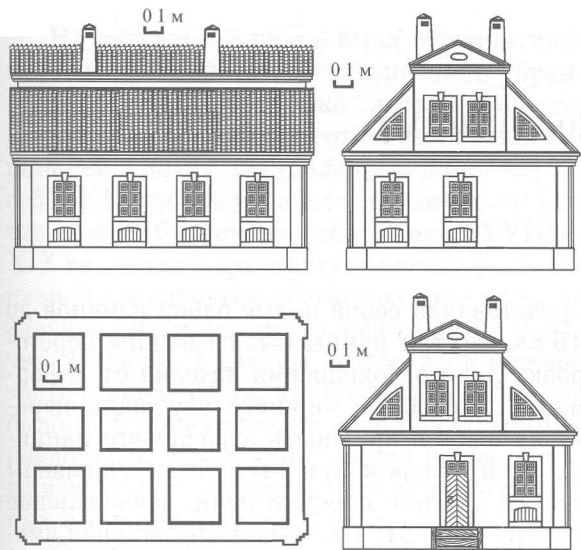
**Рис. 26.** Реконструкция фасадов и общих очертаний планировки аптечной лаборатории на основе фотографий начала XX в.

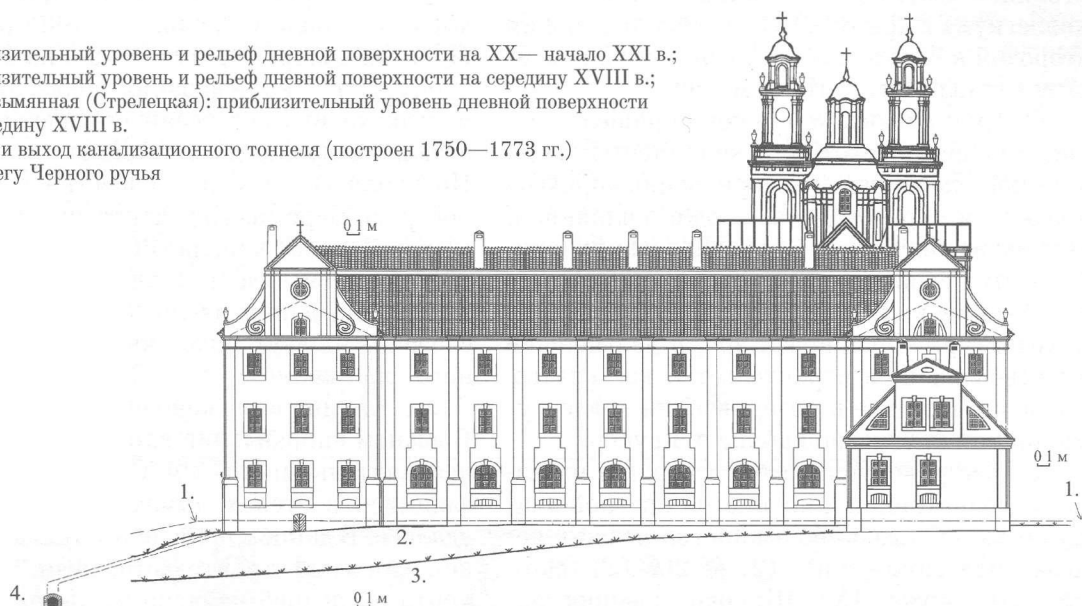
- 1 — приблизительный уровень и рельеф дневной поверхности на XX— начало XXI в.;
- 2 — приблизительный уровень и рельеф дневной поверхности на середину XVIII в.;
- 3 — ул. Безьянная (Стрелецкая): приблизительный уровень дневной поверхности на середину XVIII в.
- 4 — трасса и выход канализационного тоннеля (построен 1750—1773 гг.) на берегу Черного ручья

**Рис. 27.** Реконструкция общего вида коллегиума со стороны Верхнего замка. Середина XVIII в. (За основу взята реконструкция ансамбля площади на конец XVIII в., выполненная Ю. В. Чантурия)
