## ОЦЕНКА ФАКТИЧЕСКОГО СОСТОЯНИЯ МЕТАЛЛА МАГИСТРАЛЬНЫХ ТРУБОПРОВОДОВ

*А.Н. ЯНУШОНОК, канд. техн. наук, доц. В.К. ЛИПСКИЙ, В.Е. КОТОВ, Н.В. СОКОЛОВА  
(Полоцкий государственный университет);  
канд. техн. наук, доц. А.С. СНАРСКИЙ  
(Белорусский национальный технический университет, Минск)*

*Приведены результаты исследования технического состояния магистрального нефтепродуктопровода, принадлежащего ЧУП «Запад-Транснефтепродукт», «Унеча – Вентспилс» («Участок № 41»). Проведены расчеты предельно допустимого давления, основанные на данных внутритрубного диагностирования. Выполнена отработка методики исследования структуры и механических свойств металла трубопроводов, которая показала свою эффективность при определении фактического состояния трубопровода. Приведены результаты испытаний механических свойств металла труб и сварных соединений после длительной эксплуатации.*

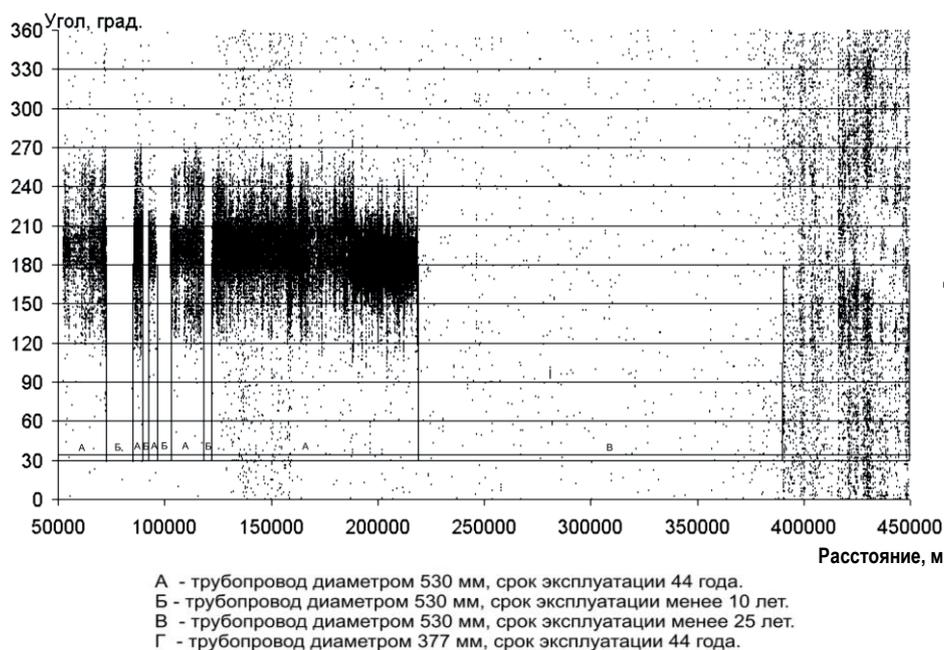
участков трубопровода). На первой половине графика находится основная часть выявленных дефектов, что объясняется значительным возрастом проложенных труб, причем расположены они преимущественно в районе нижней образующей. Это связано с вынужденными простоями трубопровода, во время которых растворенная в перекачиваемом продукте вода отстаивалась и способствовала интенсификации коррозионных процессов. Равномерное распределение дефектов по окружности трубы на участках, с меньшим сроком эксплуатации, для которых характерно незначительное количество дефектов (участки Б и В), говорит о том, что наиболее вероятной причиной их возникновения является равномерный коррозионный износ. Для последнего участка, где эксплуатируется трубопровод диаметром 377 мм, также характерен равномерный коррозионный износ.

Рис. 1. Распределение дефектов по окружности «Участок № 41» по данным внутритрубного диагностического обследования, выполненного компанией «Нефтегазкомплектсервис»

де линейной диспетчерской перекачивающей станции «8Н» 4,2 МПа. В то же время единичное обследование трубопровода не позволяет говорить о динамике развития обнаруженных дефектов и прогнозирования на столь длительный срок (10 лет с момента проведения диагностики) методически не обоснованно. В связи с этим владельцу трубопровода рекомендовано провести очередное внутритрубное диагностическое исследование с целью контроля изменения параметров дефектов и обнаружения вновь появившихся. В связи со значительной концентрацией дефектов и нецелесообразностью проведения локального ремонта на участках 86...97, 103...120, 123...190 км рекомендовано произвести замену данных участков трубопровода [5].

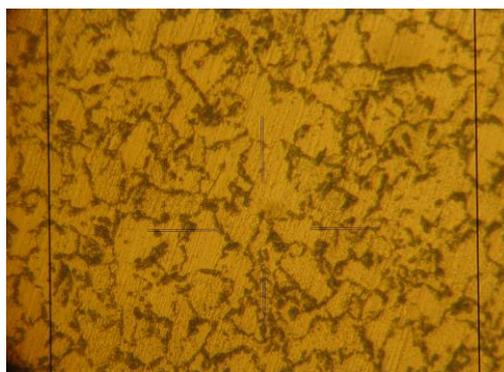
Микроструктура основного металла труб – ферритно-перлитная, характерная для низкоуглеродистой стали. Размер зерна соответствует 8...10 баллу. Выявлена деградация структуры металла, заключающаяся в перераспределении атомов углерода, скоплении их на границах зерен и образовании карбидных частиц (рис. 2, 3).

Рис. 2. Типичная микроструктура основного металла трубы, Сталь 10Г2С1, ×400

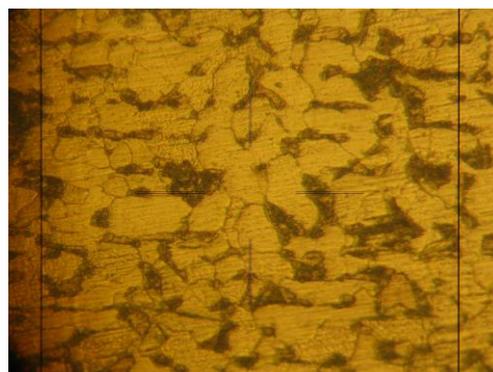
Рис. 3. Типичная микроструктура основного металла трубы, Сталь 14ГН, ×400

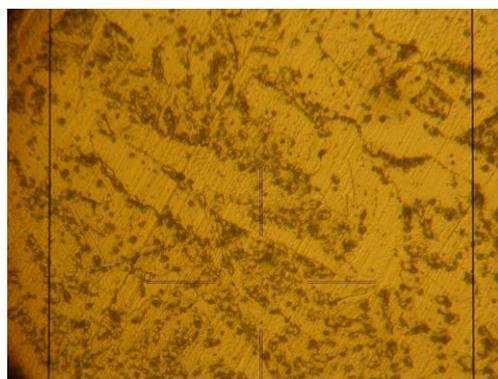
При исследовании микро- и макроструктуры сварных соединений в исследованных вырезках выявлен ряд дефектов, в том числе и недопустимых (несоответствие геометрических параметров сварных соединений, непровары по кромке и между валиками, поры и шлаковые включения). Структура облицовочного слоя сварного шва имеет характерное дендритное строение (рис. 4). Корневой и заполняющие слои сварного шва в процессе сварки подверглись рекристаллизации и имеют структуру, близкую к равноосной (рис. 5), по границам зерен наблюдается коагуляция карбидной составляющей.

Рис. 4. Типичная микроструктура металла облицовочного слоя, ×400

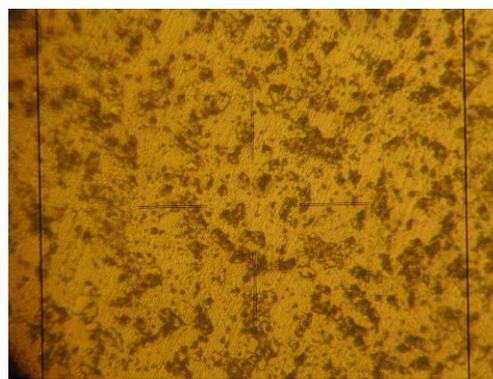
Рис. 5. Типичная микроструктура металла корневого шва, ×400

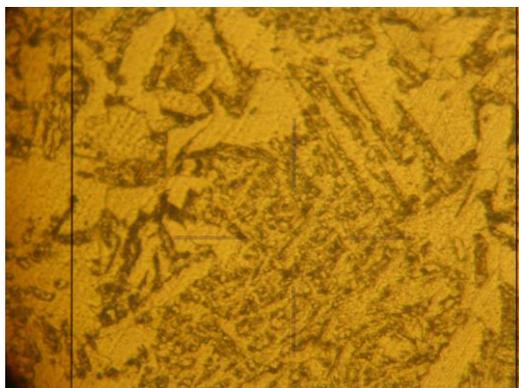
Зоны термического влияния основного металла представляют собой узкий участок перегрева (видманштеттова структура), переходящий в участок нормализации (рис. 6, 7). Твердость сварных швов, зоны термического влияния и основного металла труб удовлетворяет требованиям технических нормативных правовых актов к используемым маркам стали и сварным соединениям.

Рис. 6. Типичная микроструктура зоны термического влияния (видманштеттова структура),  $\times 400$

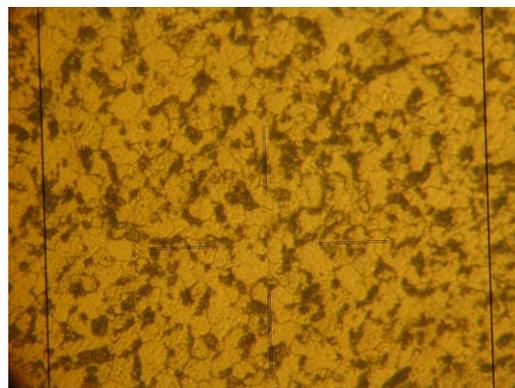
Рис. 7. Типичная микроструктура зоны термического влияния (участок нормализации),  $\times 400$
