**ПОЛОЦКИЙ СОФИЙСКИЙ БАЗИЛИАНСКИЙ МОНАСТЫРЬ С XVIII ДО НАЧАЛА XX ВВ.  
(АРХИТЕКТУРА ПЛАНИРОВКА КОНСТРУКЦИИ)****А.А. СОЛОВЬЁВ***(Национальный полоцкий историко-культурный музей заповедник)*

*Представлены и обобщены доступные материалы для изучения монастыря и Софийского собора базилианского ордена, построенных униатским митрополитом Флорианом Гребницким. Проводится сравнительный анализ архитектурно-планировочных решений монастырских зданий с коллегиумом полоцких иезуитов. Приводятся сведения о перестройках в XIX в., проведенных до 1839 г., изучении и реставрации собора в начале XX в. Представлены сведения о сносе монастырских корпусов в 1912 г. в связи со строительством духовной семинарии. На основе выявленных и описанных в ходе археологических и натурных исследований построек и сбора строительных материалов, ряда конструктивных и планировочных элементов монастырских зданий, предлагается реконструкция его функционально планировочной структуры.*

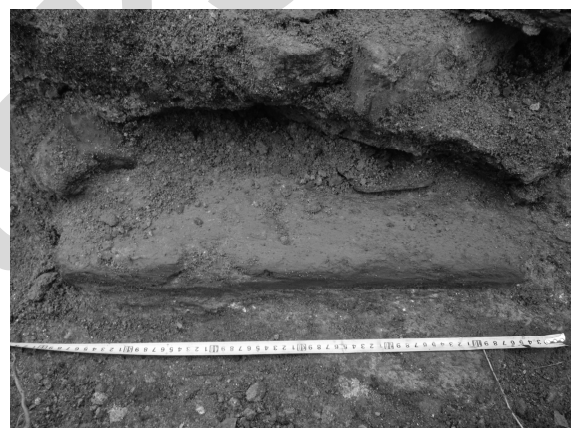
Рисунок 3 – Керамический камень в складке восточного торца северного крыла главного корпуса

При прорезке восточной торцевой (?) стены северного крыла в его кладке над каменной подушкой были обнаружены керамические плиты. Это огромные плиты 52 × 35 × 11 см, уложенные наискось, предназначались для выравнивания каменной подушки фундамента под кирпичную кладку (рис. 3). Здесь они были уложены наискось. Подобный способ их укладки позволял покрыть как можно большую поверхность булыжной подошвы фундамента. Подобные изделия хорошо известны по исследованиям бернардинского монастыря [21, с. 30]. Восточнее данной стены имелась кирпичная прикладка в 3 ряда (около 0,25–0,3 м). Длина ее около 0,8–0,9 м, кирпич и раствор схожи с кладкой основного массива стены, совпадают и горизонтальные швы обеих конструкций. Но конструкции между собой не связаны. У самого дна траншеи к данной стенке примыкала каменная выкладка из булыжников 0,2–0,4 м.
