## НАТУРНЫЯ ДАСЛЕДАВАННІ ПАДВАЛАЎ КАРПУСОЎ ПОЛАЦКАГА ЕЗУЦКАГА КАЛЕГІУМА

Прадстаўлены вынікі абследавання падвалаў карпусоў былога Полацкага езуцкага калегіума, якое праведзенага падчас яго мадэрнізацыі ў 2003 – 2006 гады. Прадстаўлены фотаздымкі шэрага цікавейшых архітэктурна-канструктыўных элементаў будынкаў розных часоў. Прапануецца спроба іх вывучэння і інтэрпрэтацыі. На аснове прыведзеных фактаў зроблена выснова аб высокім узроўні развіцця будаўнічых тэхналогій у сярэдзіне XVIII – пачатку XX стагоддзя. Па сутнасці на працягу стагоддзяў гэты будынак быў сваеасаблівай вітрынай і палігонам, дзе апрабаваліся найноўшыя будаўнічыя тэхналогіі таго часу.

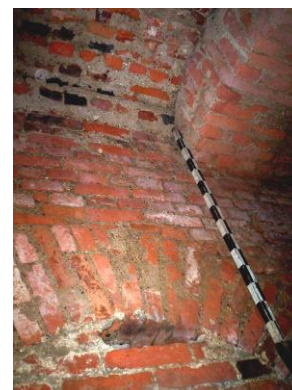
Вышыня сцяпенняў каля 3,0...3,5 м ад узроўню сучаснай падлогі. Асноўны цяжар будынка размяркоўваўся на скрыжаванні сцен, слупоў, сістэмы разгрузачных арак (мал. 2), якія дасягалі таўшчыні 1,5...2,0 м. Усе сцены з боку калідораў і памяшканняў мелі шмат глыбокіх арак і нішаў, якія падзяляліся перагародкамі ў адну цагліну. Гэта дазваляла эканоміць цэглу, не пагаршаючы трываласці будынка, а ў выпадку неабходнасці – прабіваць пад аркамі новыя дзвярныя праёмы. Першапачаткова падвал быў непафарбаваны і неатынкаваны, уся муроўка сцен памяшканняў пераважна з цэглы. Каменная муроўка прасочана толькі пад вокнамі памяшканняў корпуса «А», дзе былі дрэнажы, і ў памяшканні, якое ў цяперашні час знаходзіцца пад кафедрай айчынай і ўсеагульнай гісторыі. Вонкавыя абрысы аконных праёмаў паводле плана 1828 года і апісанняў будынка 1807 года зараз цалкам страчаны. Яны мелі жалезныя крата з прутаў і стаўні [2, с. 19]. Шкляныя вокны з'яўляюцца толькі пасля 1831 года. Сцяпенні сутарэнняў у большасці памяшканняў крыжовыя, былі выкладзены «ў елку» і ўмацаваны рэбрамі цвёрдасці. Цыліндрычныя сцяпенні прасочаны толькі ў памяшканнях, якія знаходзіліся пад лесвіцай корпуса «Г», іх муроўка тычковая (гл. мал. 2).

Мал. 2. Сістэма арак пад лесвіцай корпуса «Г»

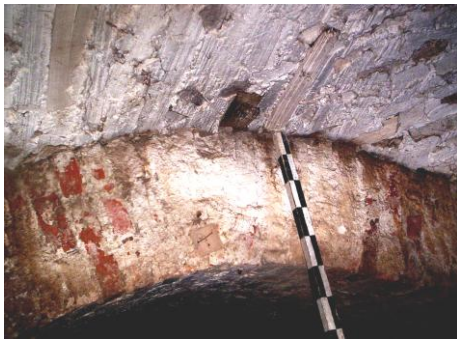
Падчас даследавання скляпенняў у памяшканні пад сучаснай аўдыторыяй № 107 выяўлены рэшткі першапачатковай старажытнай апалубкі, якая ацалела з сярэдзіны XVIII стагоддзя (час узвядзення існуючага зараз будынка калегіума). На рошчыне ацалелі як самі дошкі апалубкі, так і іх адбіткі. Гэта

Мал. 3. Скляпенне і падпружная арка з часткова замураванымі дошкамі апалубкі іх адбіткамі на абмазцы

дазваляе прасачыць тэхнічны прыём будаўніцтва скляпенняў старажытнымі мулярамі. Часткова дошкі былі замураваны пры будаўніцтве падпружнай аркі (мал. 3). У выніку гэтага паміж імі ўтварылася вялікая (да 5 см) шчыліна. Гэта сведчыць аб тым, што апалубка (магчыма, верхні слой яе пакрыцця) не мацавалася да кружалаў і ўтварала даволі пластычнае пакрыццё, якое злёгка дэфармавалася пад цяжарам высыхаючага скляпення. Для больш роўнай укладкі шэрагаў цаглін яе паверхня выраўнівалася рошчынай. Гэта знаходка дазваляе прасачыць паслядоўнасць будаўнічых работ. Спачатку ўзводзіліся падпружныя аркі і перамычкі акон і дзвярэй, пасля іх высыхання і ўсадкі рыхтавалася апалубка пад скляпенні. Верхні слой яе пакрыцця клаўся ўнахлест на падпружныя аркі і не мацаваўся да кружалаў, такім чынам пакрыццю надавалася неабходная пластычнасць, якая забяспечвала раўнамерную ўсадку скляпення. Пасля іх высыхання і ўсадкі пачыналася зняцце апалубкі. Пры гэтым паміж аркамі і асноўнымі скляпеннямі ўтвараліся вялікія шчыліны, якія добра бачныя і зараз. Вышэйпрыгаданыя глыбокія нішы на ўзроўні арак мелі выступы адкосаў шырынёй каля 5...7 см, яны прызначаліся для ўсталявання кружалаў пад апалубку.

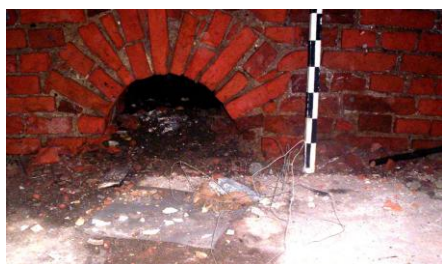
Мал. 5. Акенца для выпуску дрэнажнай трубы ў вонкавай паўночнай сцяне корпуса «А» пад калідорам

Памяшканні, над якімі зараз на першым паверсе санітарны вузел, невялікі калідор і абанемент бібліятэкі ПДУ, а таксама цеплапункт у тарцы корпуса «Г» (над ім зараз таксама санітарны вузел), першапачаткова былі ізаляваны ад асноўнага падвала. Згодна з планам 1828 года першыя мелі асобны ўваход са склада былой езуіцкай кухні (зараз у ім санітарны вузел), вентыляцыйны канал і асобны дрэнаж, з якога было тры выхады. Адзін знаходзіўся ў паўночнай вонкавай сцяне (мал. 5), два другіх вялі ў галоўны магістральны канал калідора корпуса «А». Для гэтага

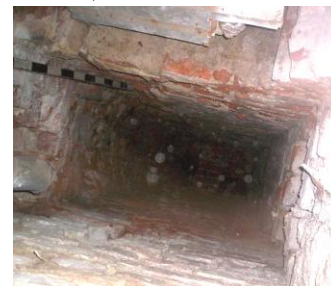
Мал. 6. Заходняя шахта ў тоўшчы сцяны, якая злучае санітарныя вузлы на ўсіх паверхах корпуса «Г»

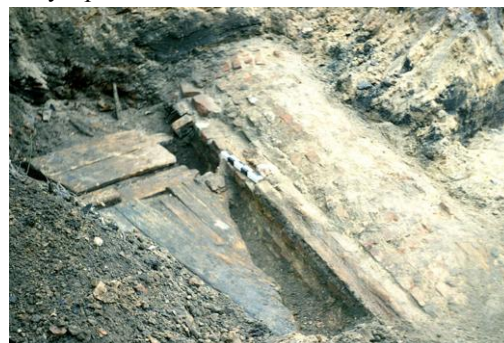
гэтага артыкула пры пракладцы цеплатрасы ў 2003 годзе. Удалося высветліць, што канал у некалькіх месцах разбураны і часткова перароблены ў трубу. У пачатку XX стагоддзя ў яго вялі некалькі калодзежаў у двары кадэцкага корпуса. Гэты тунэль выходзіў на беразе Чорнага ручая, паблізу скрыжавання сучасных вуліц Стралецкай і Замкавай. Яго вышыня дазваляла прапаўзці па яму на карачках. Такім чынам, тунэль мог выкарыстоўвацца для патаемнага пранікнення ў калегіум.

Мал. 7. Скляпенне каналізацыйнага тунэля ў двары калегіума. Выгляд з паўночнага захаду

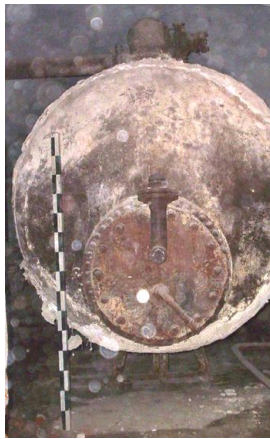
Стварэнне сеткі паравога ацяплення вымагала ўсталяванне бойлераў для падагрэву вады (мал. 9). Назіранні паказалі, што яны збіраліся непасрэдна на месцы ўсталявання. Пасля чаго будаваліся цагляныя перагародкі з невялікімі металічнымі дзверкамі (мал. 10). Памяшканні, як і самі бойлеры, тынкаваліся. У кожным корпусе бойлеры ўсталёўваліся парамі. Так, напрыклад, у корпусе «Г» яны былі ў памяшканнях (аўдыторыі № 106 і 107\*) у кропусе «А» – займалі памяшканне пад Шведсім цэнтрам бібліятэкі\*, побач з ім, у памяшканні кабінета дырэктара бібліятэкі\*, была абсталявана майстэрня. Для гэтага была

Мал. 9. Бойлер у корпусе «Г»

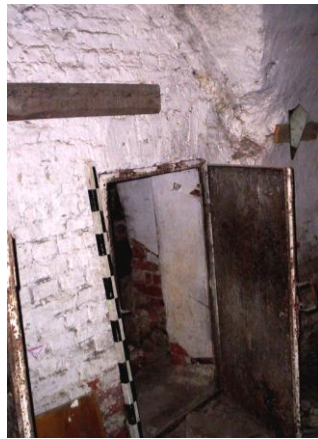
Мал. 10. Цагляная перагародка і жалезныя дзверы ў бойлернае памяшканне корпуса «А»

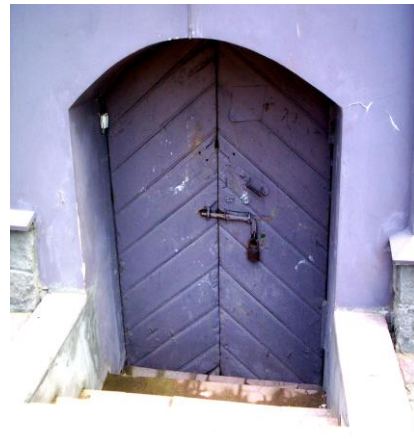
Сапраўдным рэліктам падвала можна лічыць драўляныя «футраваныя» ўваходныя дзверы на каваных аздобленых насечкамі завесах. Яны выкананы па традыцыйным тэхналогіям, якія не мяняліся на працягу стагоддзяў і, магчыма, зроблены яшчэ падчас пабудовы калегіума ў сярэдзіне XVIII стагоддзя (мал. 11).

Мал. 11. Уваходныя дзверы ў падвал корпуса «Г»
