ПОДЗЕМНЫЕ СООРУЖЕНИЯ И БЛАГОУСТРОЙСТВО ТЕРРИТОРИИ ИЕЗУИТСКОГО КОЛЛЕГИУМА В ПОЛОЦКЕ В XVIII – НАЧАЛЕ XIX ВВ.

А.А. СОЛОВЬЁВ

**UNDERGROUND CONSTRUCTIONS AND IMPROVEMENT
OF POLOTSK JESUIT COLLEGIUM TERRITORY IN XVIII – BEGINNING OF XIX CENTURIES**

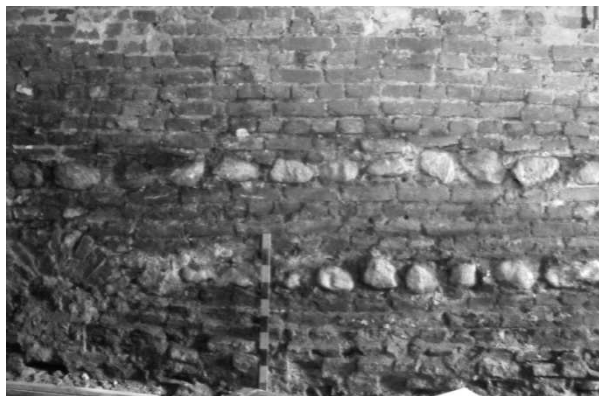
Рисунок 2. – Фундамент северной стены библиотеки и трапезной (корпус «Б»). на уровне нижнего ряда камней видна арка для выпуска дренажа.

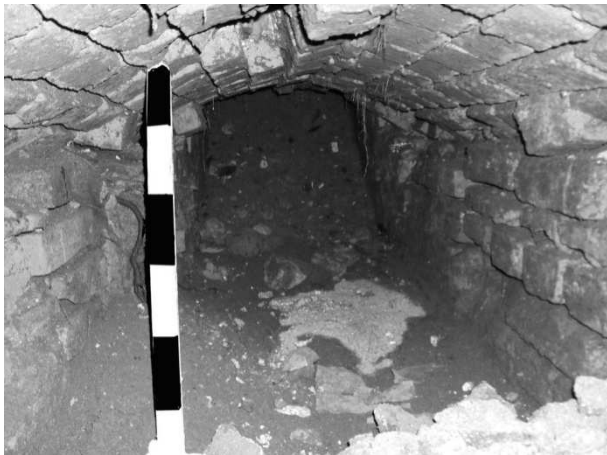
Рисунок 3. – Внутренний вид сохранившегося участка тоннеля, ведущего из туалета корпуса «Г»

Одной из первых была реконструирована канализация корпуса «Г». Из выгребной комнаты под туалетами на северо-запад был проложен сводчатый тоннель в сторону Чёрного ручья. В XVIII в. от дневной поверхности до замка его свода было около 0,5 м, что и обеспечило его хорошую сохранность в земле. Небольшая его глубина залегания говорила о его прокладке открытым способом. Зачистка среза сооружения показала, что пол тоннеля был ровным и засыпан слоем песка толщиной до 10 см. Это говорило о том, что деревянных лотков в нём не было и приоритетной функцией данной коммуникации был скрытый за пределы коллегиума в сторону Верхнего замка. Ширина его внутри около 0,7 – 0,8 м высота до замкового кирпича свода 0,7 – 0,8 м, стенки толщиной в 1,5 кирпича (45 см). С учётом роста и ширины в плечах большинства людей в XVIII в., они свободно пролезали по тоннелю. Свод его лучковый, толщиной в кирпич. Кладка стенок и свода была тычковой, что при небольшой ширине между стенками делало всю конструкцию очень прочной (Рис. 1 и 3). Он имеет небольшой уклон в сторону Верхнего замка и Чёрного ручья. Сегодня остатки данного тоннеля находится на глубине около 1,3 м от нынешней д/п, в него вели два лаза: один во дворе, другой

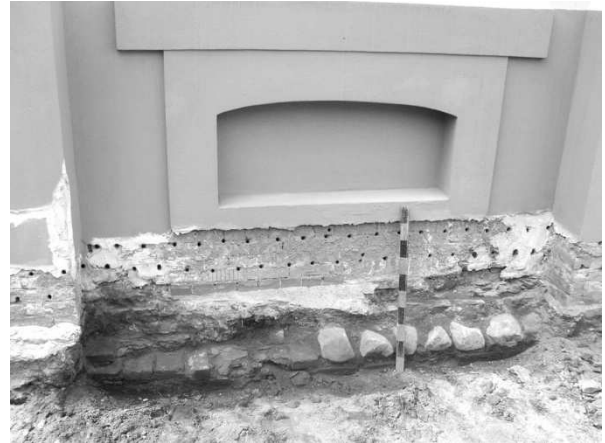
Рисунок 4. – Массивная кирпично-каменная выкладка возле корпуса «Б» под скат отмостки

Относительно благоустройства территории внутреннего двора можно сказать следующее. Дневная поверхность располагалась на глубине **0,8 – 1,0 м** от современной. Её маркерами служат прослойки выброшенной из котлована под строительство корпуса с библиотекой и трапезной материковой глины и песка обнаруженные нами в 2010 г. на таком же уровне завершается и заполнение котлована между земляной стенкой фундаментом представленной материковым пески с примесью земли. После окончания строительства территория была снивелирована и большая её часть занята газоном и возможно, деревьями. Мощения в виде булыжных дорожек и площадок имелось перед входами в корпуса, аркой ворот и возможно для отмопок корпусов. В частности, массивная отмостка из кирпича, плиток пола и булыжника была устроена у здания библиотеки и трапезной. Судя по массивности кладки, она могла представлять собой скат или постамент из кирпича и камня, который отводил стекавшую с крыш воду в сторону от здания [14, с. 14]. Наличие и характер в его составе выкладок из кирпича и камня може говорить о том, что иезуитам приходилось ремонтировать его, поскольку стены зданий на уровне поверхности земли наиболее уязвимы для сырости. С этого же уровня начиналась каменщицами выкладка пилястр данного корпуса. Ещё одним способом их защиты могла быть и земляная подсыпка имевшая уклон и примыкавшая к отмостке корпуса (Рис. 4).
