ДРЕНАЖНАЯ СИСТЕМА КАДЕТСКОГО КОРПУСА НАЧАЛА XX ВЕКА В ПОЛОЦКЕ

А.А. СОЛОВЬЁВ

(Национальный Полоцкий историко-культурный музей-заповедник)

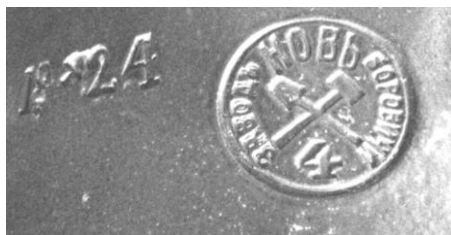
Рис. 1. Клеймо на керамическом кольце – наверху смотрового колодца

Гордостью боровичан стали керамические кольца и трубы, а также люки для дренажей и канализации (рис. 1 – 5). На каждом из них было клеймо «ЗАВОДЪ НОВЪ ВЪ БОРОВИЧАХЪ», рядом, на кольцах, проставлялся их размер. Знаком изготовителей стали скрещенные лопата и молоток (см. рис. 2), его ставили непосредственно на кольцах. Все керамические детали с двух сторон покрывались толстым слоем коричневой поливы, являющейся защитой от разрушения при эксплуатации.

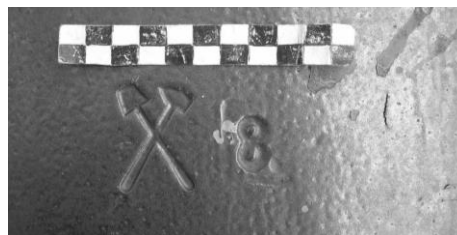
Рис. 2. Клеймо на кольце отстойника

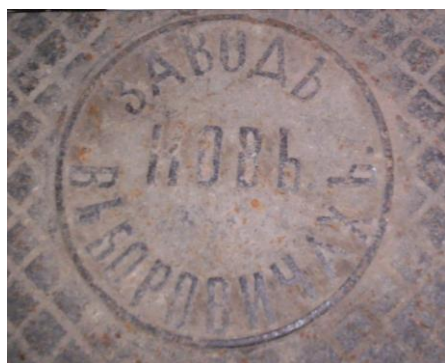
Рис. 3. Клеймо на крышке смотрового люка колодца в подвале корпуса Г

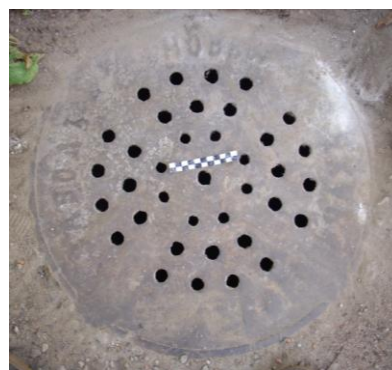
Рис. 4. Крышка дождевого люка для осушения подъездов со стороны ул. Стрелецкой

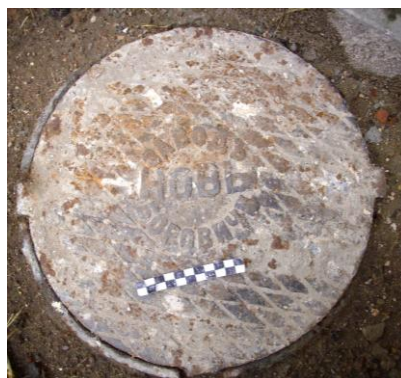
Рис 5. Крышка дождевого люка возле главного входа в корпус Г

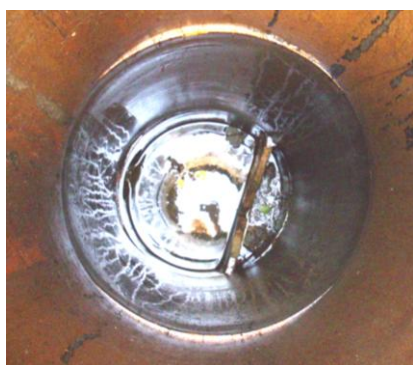
Рис. 9. Конструкция фильтрового колодца начала XX века во дворе корпусов А и Г

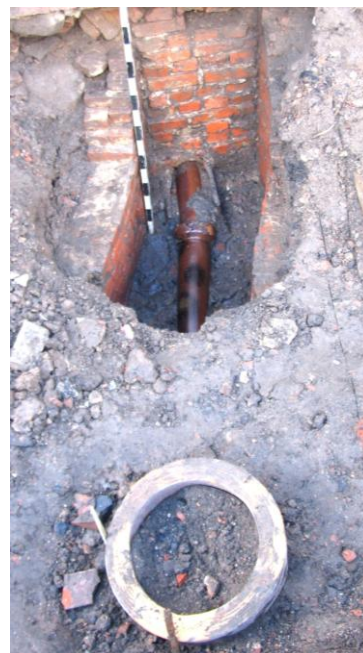
Рис. 10. Керамические трубы и засыпанный смотровой колодец канализации, устроенной на месте кирпичного тоннеля из корпуса В

Основная масса колец была цилиндрической с выступающим бортом для вставки верхнего кольца. В местах соединения колец на каждом из них имелось 3 – 5 дополнительных круговых ровков, для лучшего сцепления замазки, в качестве которой применялись как известковый раствор, так и красная сырая глина. Завершения колодцев представляли собой конические надставки. Их верх соответствовал диаметру люка, а низ – диаметру цилиндрического кольца. Иногда они тоже могли иметь бортики по краю. Наиболее важным и трудоёмким в изготовлении элементом у колодцев было нижнее кольцо, к которому примыкали трубы. Эти кольца делались по индивидуальной схеме. При этом учитывалось количество входов и выходов для труб, их диаметр, угол между ними, расположение и высота. Эти входы и выходы для труб делались непосредственно при формовке кольца на заводе и представляли собой цилиндрические втулки, часть из которых (входные) имели борта-раструбы с 3 – 4 ровками, так же как кольца и трубы. Сами же трубы представляли собой небольшие изделия длиной до метра и по конструкции повторяли кольца (рис. 8: 8; рис. 10). За счёт бортов и обмазки подобные детали
