НАДЕЖНОСТЬ ПОДВОДНЫХ ПЕРЕХОДОВ: ПРОБЛЕМА И ЕЁ РЕШЕНИЕ

А.А. КОСТЮЧЕНКО, канд. техн. наук **А.М. БОРДОВСКИЙ**, канд. техн. наук **В.В. ВОРОБЬЕВ**
(РУП «Гомельтранснефть Дружба», Гомель)

Исследуется проблема надежности подводных переходов; рассматриваются пути её решения.

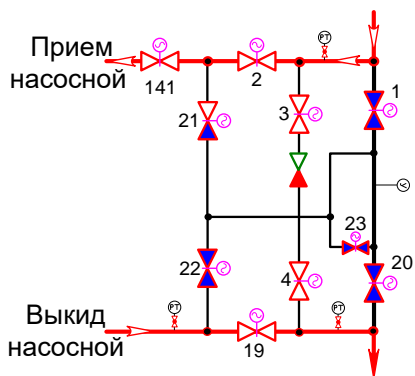
Рис. 4. Технологический узел пропуска очистных устройств промежуточных нефтеперекачивающих станций

В подтверждение тезиса об ускоренном развитии коррозионных процессов во внутренней полости труб при отсутствии потока нефти свидетельствует ряд примеров. Так, на нескольких нефтеперекачивающих станциях (НПС «Защелье», НПС «Кобрин» и НПС «Туров») в результате внутритрубки диагностики пришлось вырезать плети на нефтепроводах диаметром 630 мм. Причина – коррозионные повреждения внутренней стенки труб на узле пропуска очистных устройств, т.е. на участке между 1 и 20 задвижками (рис. 4).

По технологии работы станции, поток нефти по трубопроводу между 1 и 20 задвижками ведется только при пропуске очистных устройств, т.е. 99 % времени работы нефтепровода прокачка через эти участки не осуществляется.

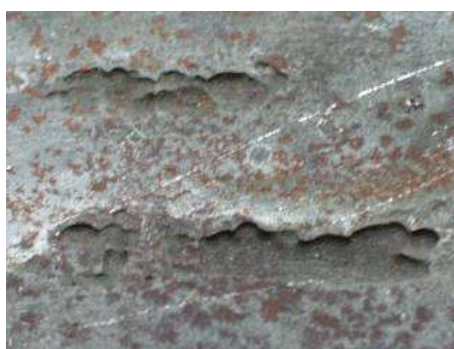
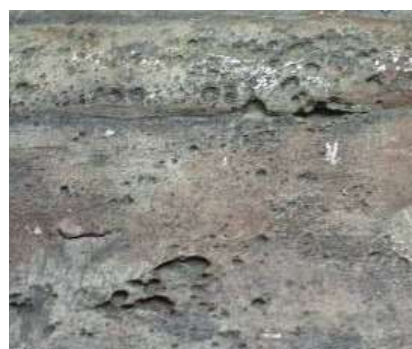
Рис. 5. Коррозионные повреждения внутренней поверхности нефтепроводов

Визуально-измерительный контроль дефектов (рис. 5) после вырезки дефектной плиты показал, что большинство дефектов сосредоточено на нижней образующей трубы в виде многочисленных язв, питтингов, каверн и имеет явное коррозионное происхождение.
