ДИАГНОСТИРОВАНИЕ ОБЪЕКТОВ ПОВЫШЕННОЙ ОПАСНОСТИ

чл.-кор. НАН Беларуси, д-р техн. наук, проф. Ф.И. ПАНТЕЛЕЕНКО, В.Е. КОТОВ
(Полоцкий государственный университет)

Рассмотрена методика диагностирования объектов повышенной опасности на основе неразрушающих методов контроля напряженно-деформированного состояния методом магнитной памяти металла, полевых металлографических исследований и косвенной оценки механических свойств металла.

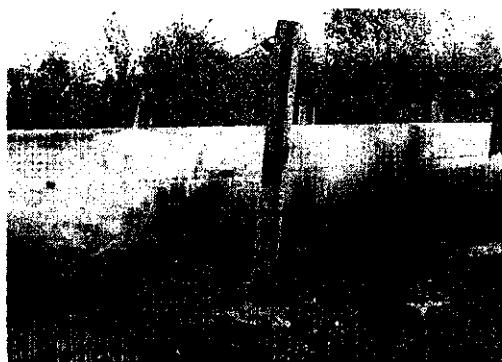
Рис. 7. Поврежденный газопровод

В результате внешнего осмотра газопровода установлено, что огневому воздействию факела горящего газа подвергся участок газопровода длиной 6 м, и хотя видимых деформаций трубы не обнаружено, однако под действием высокой температуры и веса газопровода деформирована подвижная опора (см. рис. 7).

По результатам проведенных исследований были даны рекомендации по ремонту газопровода (приварке заплат) и он был допущен к эксплуатации на рабочих параметрах.

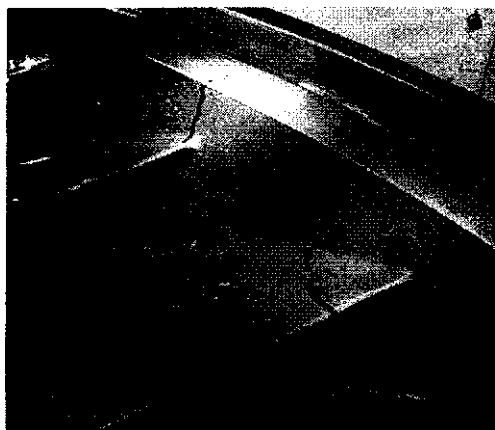
По результатам визуального контроля и цветной дефектоскопии в сегменте диафрагмы выявлены трещины на направляющей лопатке и бандже сегмента (рис. 10). Анализ морфологии трещин показывает, что характер их распространения интеркристаллический, трещины имеют различную ширину раскрытия и множественные ответвления. Трещины могут развиваться как изнутри, так и снаружи диафрагмы.

Рис. 10. Цветная дефектоскопия трещин диафрагмы

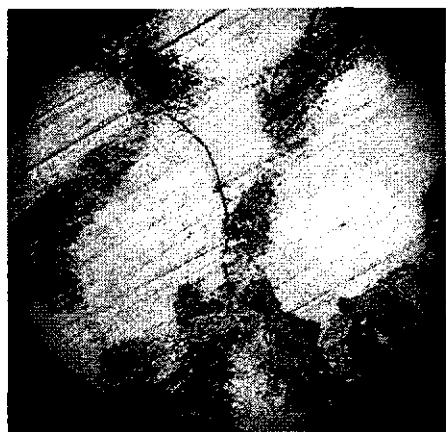
Теоретические основы ММП-контроля [1, 2] позволяют предположить, что пики напряженности магнитного поля соответствуют зонам концентрации напряжений от зарождающихся дефектов. На сегментах диафрагмы были приготовлены микрошлифы на участках, имеющих пики напряженности магнитного поля. При металлографическом исследовании на отмеченных участках бандажа обоих сегментов были выявлены зарождающиеся микротрещины (рис. 14).

Рис. 14. Микротрещины на бандажах сегментов диафрагмы

В данном случае метод магнитной памяти металла показал свою эффективность при выявлении микротрещин в неферромагнитном кобальтовом сплаве, которые невозможно выявить никакими другими методами неразрушающего контроля.
