**КОСТЕЛ СВЯТОЙ ВЕРОНИКИ В ДЕРЕВНЕ СЕЛИЩЕ****Л.В. САВЕНОК, Е.С. СМОЛЯКОВА***(Представлено: канд. техн. наук, доц. Р.М. ПЛАТОНОВА)*

*Представлен развёрнутый анализ архитектурных стилей и композиций зданий различного назначения в деревне Селище. Приведен сравнительный анализ Костёла Святой Вероники и Полоцкого костёла Иезуитов. Рассмотрены уникальные архитектурные элементы и современное состояние костёла Святой Вероники.*

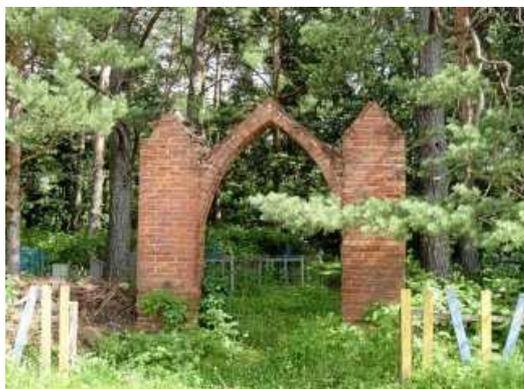
Рис. 1. Ворота (брамы)

Памятником архитектуры начала XX века неороманского стиля являются ворота (брамы) из керамического кирпича красного цвета на христианском кладбище. Для неороманских сооружений свойственны круглые и полуциркульные арки, а также упрощение декоративных элементов. Арка в Селище увенчана металлическим шпилем, что придает суровость силуэту (рис. 1). Приблизительно к этому периоду относится и хозпостройка, которая некогда была частью усадебного комплекса. Ее размеры весьма внушительны, что позволяет судить о масштабах усадьбы в целом (рис. 2). Памятник архитектуры позднего барокко в деревне Селище Ушачского района Витебской области построен в 1726 году из кирпича.

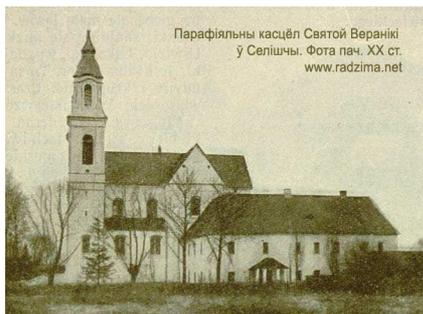
Рис. 3. Костел Святой вероники в д. Селище  
(фотоснимок начала XX ст. с издания  
Язафата Жыскара «Нашы Касцёлы»)

Настоящим украшением деревни является костел Святой Вероники. Впечатляют и размеры этого сооружения (рис. 3). Согласно официальным данным, в 1674 году в деревне Селище Ушачского района Витебской появился комплекс бернардинцев. А в 1728 году на пожертвования полоцкого ротмистра Яна Иссака Рогозы, а также полоцкого подсудника Антония Селявы и его жены Элеоноры бернардинцы начали строить огромный по тем меркам каменный монастырь и костел святой Вероники, строительство которого продолжалось до начала XIX века [1]. Церковная традиция считает, что святая Вероника предложила Иисусу ткань для того, чтобы обернуть Его лицо, когда он, спотыкаясь, падал по дороге к месту распятия. После восстания 1830 года монастырь закрыли, а костел приспособили под православную церковь.

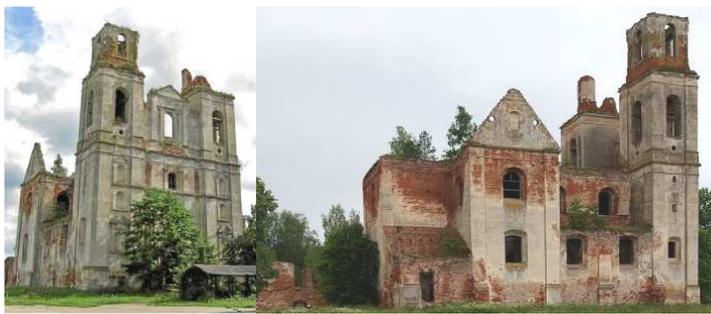
Рис. 4. Костел Святой Вероники  
(в наши дни)

В 1867 году в соседней деревне Кублишено закрыли костел, а все его внутренне убранство перенесли в костел святой Вероники. Костёл – памятник архитектуры позднего барокко, представляет собой 3-нефную базилику с трансептом и полуциркульной апсидой (рис. 4). В Великую Отечественную войну кровля и верх башен были разрушены [2].

В настоящее время костел находится в полуразрушенном состоянии и представляет собой печальное зрелище. В его крыше зияют огромные дыры. Пока не делается попыток восстановить этот памятник архитектуры.

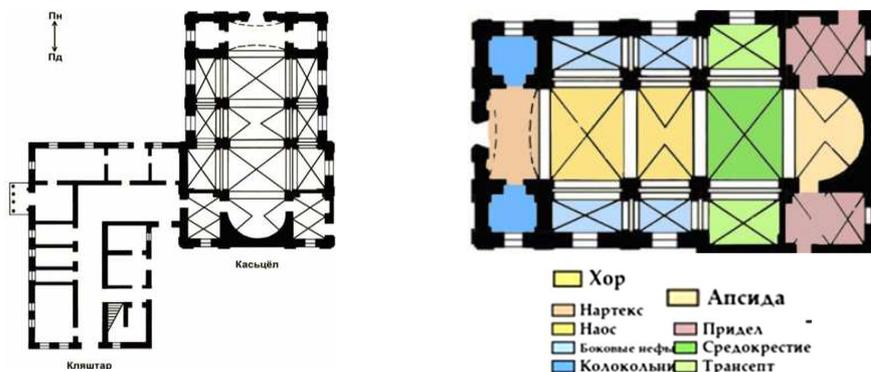
Рис. 5. План храма

Рассматривая план данного архитектурного ансамбля (рис. 5), нельзя не заметить отличия от типичного храма, а именно прямоугольную снаружи, но полукруглую внутри алтарную часть; наличие сакристий (небольшие помещения, пристраиваемые снаружи к храму, в которых священнослужители хранят свои облачения, одеяния и кадила). Также можно заметить простоту формы сооружения, что отличает его от типичного храма. Особенностью костела является ритмичный шаг базилики, это подчеркивается разнообразием подвалов и арок.

К костёлу с северной стороны примыкает здание монастырского корпуса – 2-этажное Г-образное в плане сооружение с высокой вальмовой крышей и коридорной планировкой [4]. Костёл имеет довольно

большие подвалы, которые повторяют 3-нефовую планировку костёла. Вход в подвалы – снаружи, в алтарной части и в сакристии. В костеле также имеется большое помещение под центральным нефом.

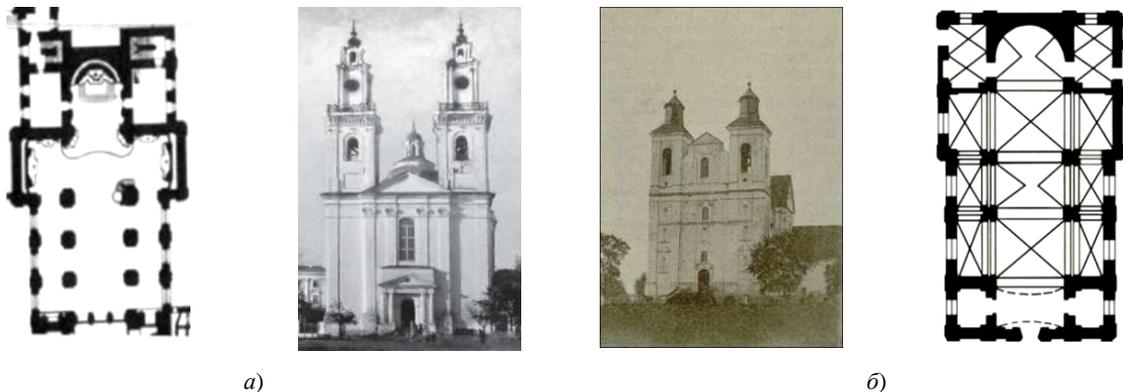
Рис. 6 . Полоцкий костел иезуитов (а); костел святой Вероники (б)

По архитектурному стилю костел повторяет Полоцкий костел иезуитов. Главный фасад с двумя 3-ярусными башнями. Он имеет аналогичное строение алтарной части с симметричными сакристиями и чрезвычайно вытянутой пропорцией четвериковых ярусов башен главного фасада нартексов (рис. 6).

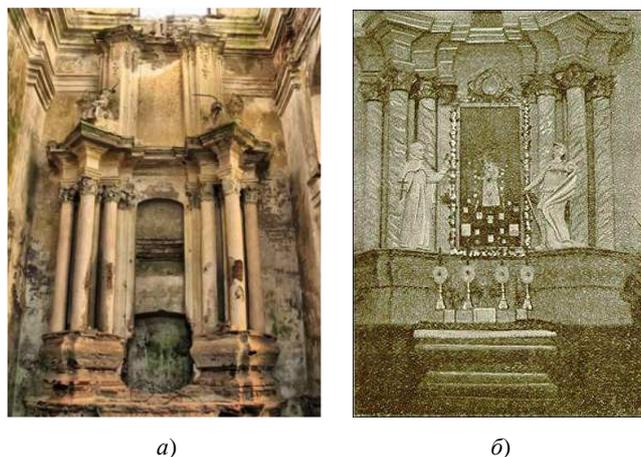
Рис. 7. Алтарь св. Антония: в наши дни (а) и в начале XX столетия (б)

Стены расчленены широкими пилястрами и лучковыми оконными проёмами. Внешний декор очень сдержанный, его позднебарочный характер представляют только чрезмерно утонченные пропорции ордерных пилястр. Полукруглая алтарная часть выделена в глубине центрального нефа между двумя сакристиями. Из 5 алтарей своими художественными качествами выделялся алтарь св. Антония, который находился в правом крыле трансепта. Он имел скульптурные группы в своём завершении и между шестью колоннами коринфского ордера. Скульптуры не сохранились, но сохранился сам алтарь как единственное напоминание о величии и помпезности барочного интерьера костёла (рис. 7).
