СОБОР РОЖДЕСТВА ПРЕСВЯТОЙ БОГОРОДИЦЫ

Л.В. САВЕНОК, Е.С. СМОЛЯКОВА

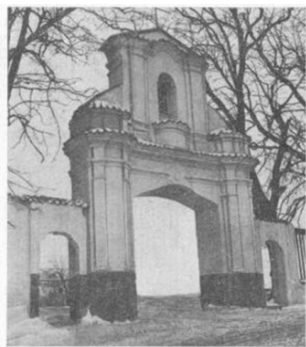
Рис. 1. Кирпичные ворота («брамы»)

После перестройки костел 16 июля 1735 года заново подвергся освящению, на этот раз суфраганом виленским Матеем (Ежи) Анцуттой. К 1735 году относятся также возведение перед церковью, на одной с ней оси, трехарочных (трехпролетных) двухъярусных кирпичных ворот («брамы») в стиле позднего барокко и пристройка к северо-западной стороне апсиды трехэтажного жилого корпуса, прямоугольного в плане (рис. 1).

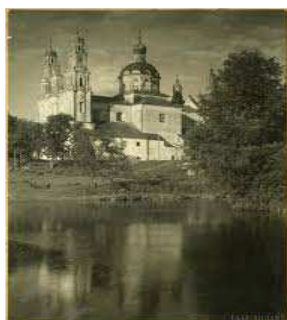
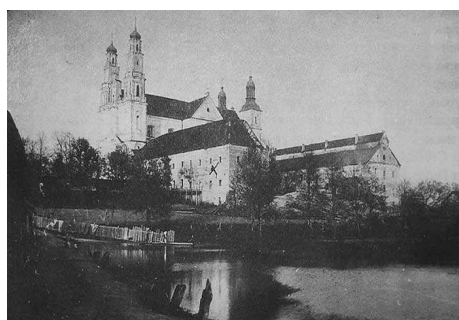
Рис. 2. Вид храма в 1939 году (а) и в конце XX века (б)

При перестройке после 1863 года над средокрестием храма в 1885 году возвели в неоготическом стиле деревянные барабан и купол. Для осуществления этого пришлось снизить очень высокую конструкцию крыши (рис. 2).

Во время Второй мировой войны в здании бывшего монастыря располагался штаб Русской освободительной армии полковника Гиль-Родионова. Здание храма во время войны было частично повреждено: в 1944 году сгорели деревянный барабан с куполом и верхние ярусы башен, пострадало множество

икон, алтарь, церковный архив. В отличие от самого храма, накрытого кровельным железом, башни были отстроены, но в уменьшенном виде. После войны здания монастыря использовались как маслозавод, позже – зональный архив, а подземелья самого храма – как склад Глубокского консервного завода.

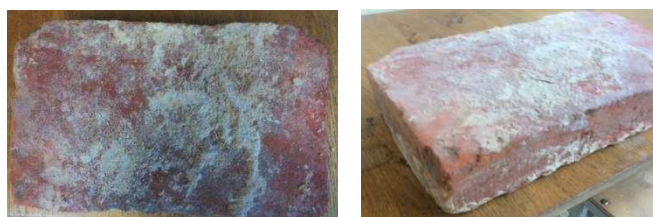
Рис. 3. Кирпич из храма

На данный момент приход данного Глубокского собора является самым многочисленным в Полоцкой епархии. При церкви действуют воскресная школа для детей и для взрослых, православная библиотека и профессиональный хор [2]. Высота храма 55,5 м, толщина стен у основания 4 м. Как уже упоминалось, храм возведен из кирпича. Старинная кирпичная кладка поражает основательностью: в те времена даже известь для раствора гасили по 30 лет в специальных ямах. Сотни тысяч кирпичей (рис. 3), вылепленных вручную, вмурованные в стену огромные валуны – для экономии и для поддержания температурного режима. В подземельях действительно поддерживается постоянная температура – около +10°C.

Помимо воистину огромных размеров над землей, под собором имеется разветвленная сеть подземных ходов и помещений, большинство из которых сегодня засыпаны или забыты. Также здесь была реализована сложная гидротехническая система, соединяющая 4 близлежащих пруда, зарегулированная двумя мельницами. Толстые стены, сложенные из вручную вылепленных кирпичей, с вмурованными валунами поражают своей незыблемой мощью.

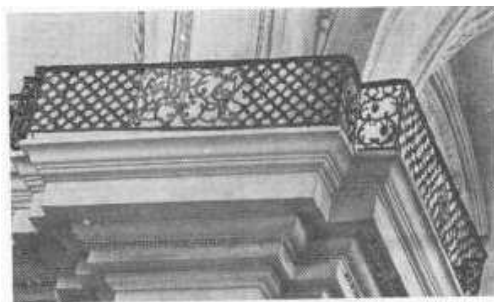
Рис. 9. Фрагмент галереи над антаблементом

Галерея, идущая над антаблементами храма по всему его периметру, обнесена ковеной металлической решеткой с орнаментом (рис. 9).
