ДЕРЕВЯННЫЙ ХРАМ СВЯТИТЕЛЯ НИКОЛАЯ ЧУДОТВОРЦА В ДЕРЕВНЕ ЛАТЫГОЛЬ ВИЛЕЙСКОГО РАЙОНА

Р.М. Платонова, Г.П. Карпинович

Белорусский национальный технический университет, Республика Беларусь

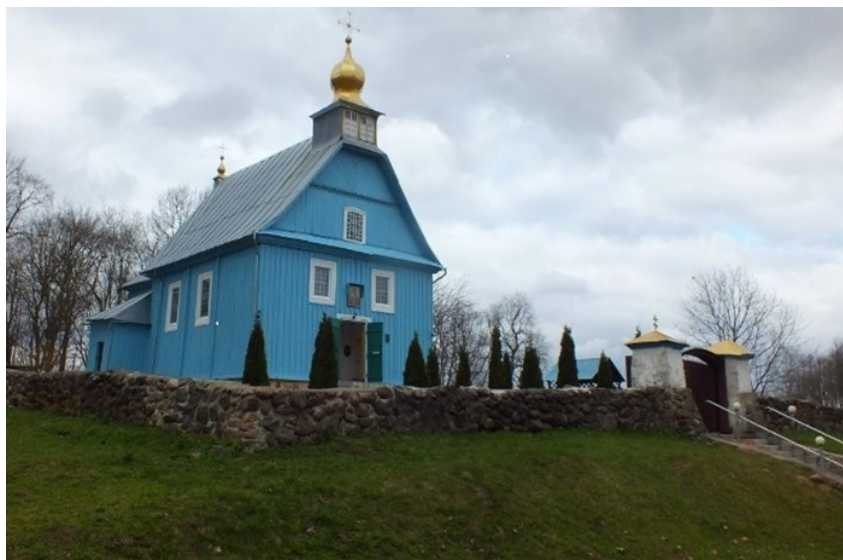
Основная часть. Церковь живописно расположена на холме в центре деревни Латыголь. Первоначально данный храм был униатским, но позже он был передан Православной церкви. Территория вокруг церкви в деревне Латыголь окружена старинной каменной оградой в XIX-го века. Центральный вход украшает небольшая брама. Ранее рядом с церковью в деревне Латыголь имела также весьма примечательная колокольня, однако до нашего времени она не сохранилась (рисунок 1).

Рисунок 1. – Деревянный храм Святителя Николая Чудотворца в деревне Латыголь в наши дни

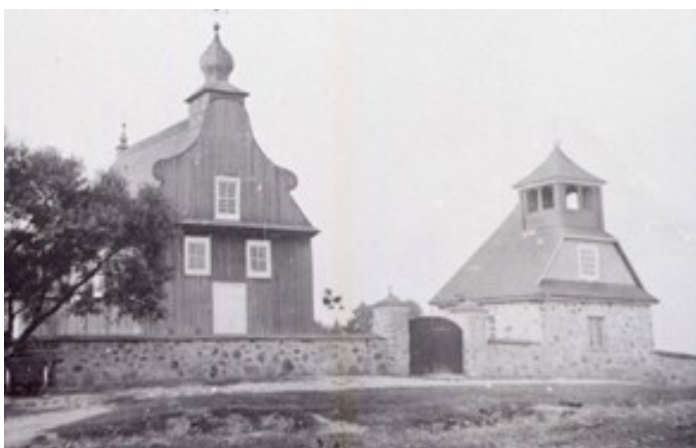
Изменение архитектуры храма Святителя Николая Чудотворца можно проследить по снимкам начала XX века Е. Болзункевича [4,7] и из личного архива 20-х годов XX века Л.Н.Вашкевича [4]. Так на снимке Е. Болзункевича видны существенные различия в облике главного фасада. Изначально он имел фронтон сложного, пластического очертания, характерного для барочной архитектуры и стиля рококо. Церковь была обнесена каменной оградой в стиле мозаичной кладки, имелись ворота. Справа от них находилась каменная колокольня, которая имела высокую трехскатную крышу с вальмой под главным фасадом. Над вальмой-четырёхъярусная башня со спаренными окнами с шатром и головкой (рисунок 2). На фото из семейного архива 20-х годов XX века Л.Н.Вашкевича (рисунок 3) видны по бокам алтарного сруба невысокие квадратные сакристии, укрытые односкатными крышами. Стены вертикально обшиты досками с нащельниками. Сочетаются черты традиционного народного зодчества и стиля барокко. Сохранилась колокольня [4].

Рисунок 2. — Латыгольская церковь в начале XX века (фото Яна Болзункевича)

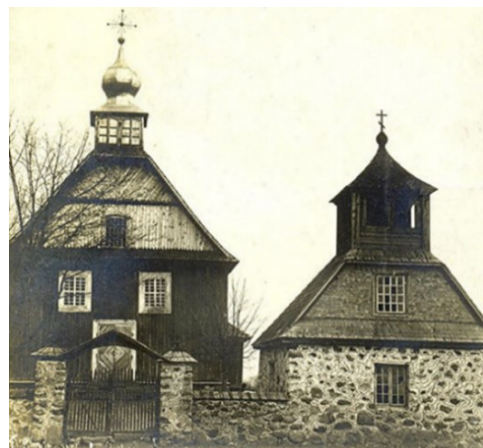
Рисунок 3. — Латыгольская церковь 20-е годы XX века (фото из семейного архива Л.Н.Вашкевича)

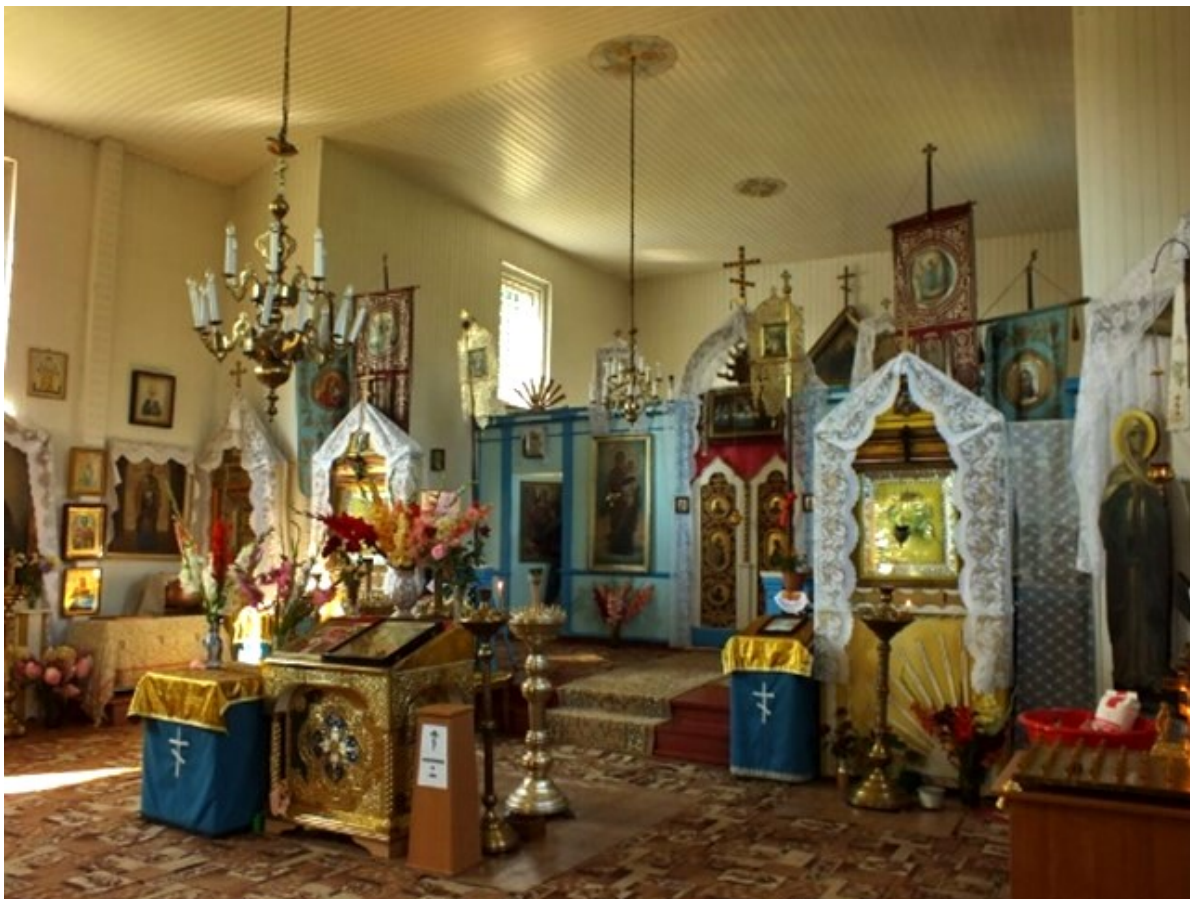
Внутренняя отделка стен церкви – штукатурка по дранке с последующей обшивкой сайдингом по деревянным брускам сечение от 40-50 мм на 40-50 мм (рисунок 6).

Рисунок 6. – Интерьер храма с отделкой сайдингом

- очистить от гнили и просушить древесину балок чердачного перекрытия, выполнить усиление балок методом наращивания или замены;
- снятие внутренней обшивки сайдинга с последующей заменой на аутентичную или на другую, соответствующую нормальной эксплуатации деревянных стен;

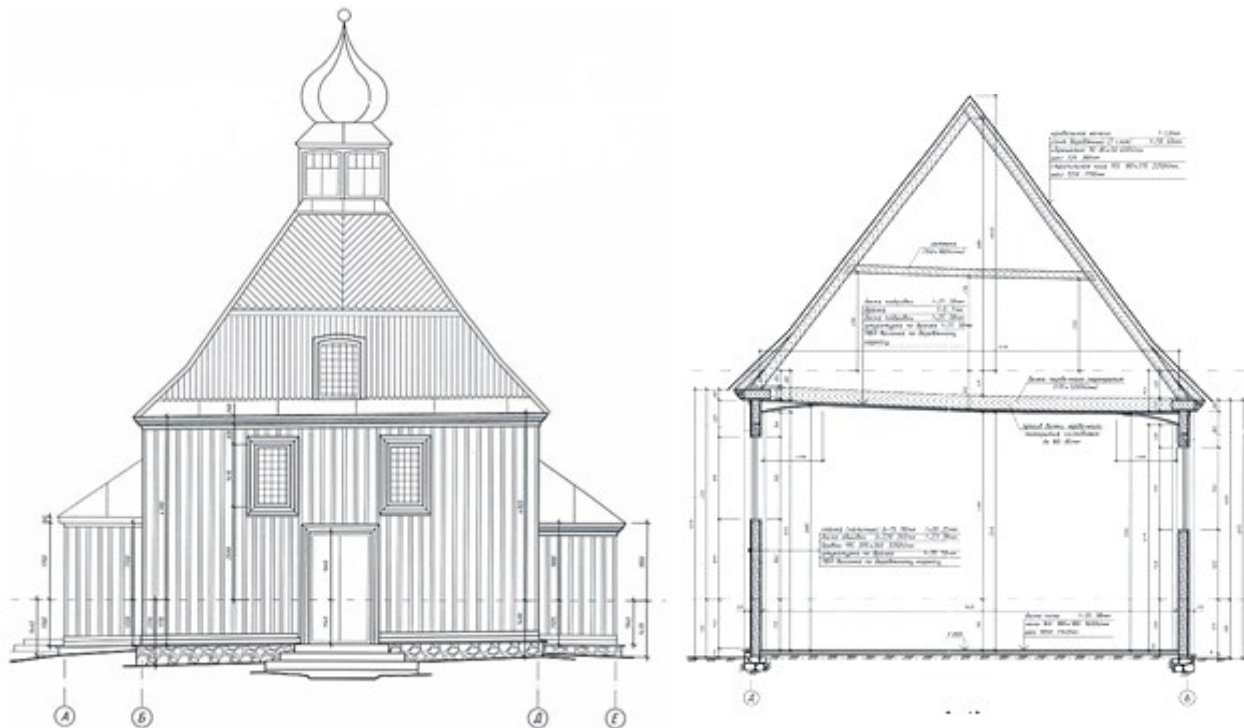
Чердачное перекрытие также выполнено по деревянным балкам размерами: пролет в свету - 7050 мм, сечение 200-205x265-270 мм, шаг 1610-1670 мм, с настилом из досок толщиной 30 мм. Фасад и разрез здания храма представлены на рисунке 8 [8]. Стропильные ноги (см. рисунок 8) сечением 160-180x215-225 мм, шаг 1550-1790 мм; затяжки, установленные на высоте 1750 мм имеют размеры 150x180 мм. Все соединения выполнены на врубках. Древесина стен, стропильных элементов, перекрытий и покрытий не обработана антисептиками и антипиренами. Крыша храма выполнена в виде покрытия деревянным гонтом и листовым железом толщиной 1 мм по деревянной обрешетке из жердей сечение 70-85x50-60 мм с шагом 320-380 мм.

Рисунок 8. – Главный фасад и разрез здания храма

- стропильные ноги, поврежденные гнилью, усилить двухсторонними протезами;
- конструктивные и химические меры защиты всех деревянных несущих и ограждающих конструкций от увлажнения, возгорания и биологического повреждения [11];
