**МАТЕМАТИЧЕСКОЕ МОДЕЛИРОВАНИЕ
КРИТИЧЕСКИХ ПРОЦЕССОВ СТРОИТЕЛЬСТВА, ЭКСПЛУАТАЦИИ
И РЕМОНТА РЕЗЕРВУАРОВ ИНДУСТРИАЛЬНОГО ПРОИЗВОДСТВА**

В.К. Тян, П.А. Комаров

ФГБОУ ВО «Самарский государственный технический университет», Россия

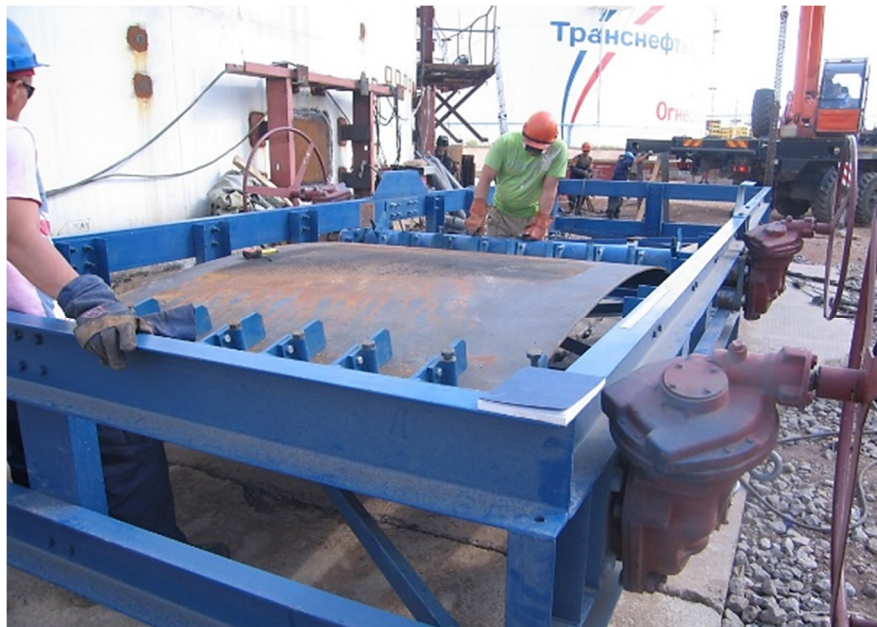
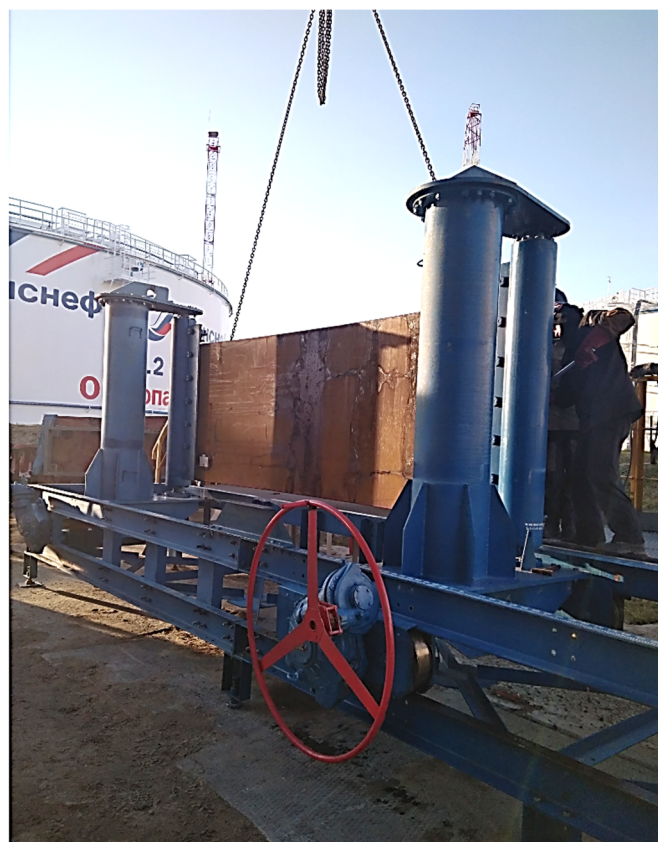
Рисунок 1. – Инвентарное приспособление горизонтального и вертикального исполнения

Обязательным условием получения (генерации) требуемого остаточного момента в ремонтной вставке является приложение чистого момента к кромкам вставки, что следует из общей теории сопротивления материалов. С учетом этого были спроектированы два варианта инвентарного приспособления: - горизонтального типа; и вертикального типа. Однако при апробации выяснилось, что при использовании приспособления горизонтального типа сгенерированный момент отличается от расчётного и форма вставки отличается от цилиндрической. Как выяснилось, это обусловлено влиянием силы тяжести листа. По этой причине инвентарное приспособление было переработано в приспособление вертикального типа, где ремонтный лист расположен вертикально. Достоверность теоретических исследований подтверждается применением новой методики технологии ремонта в совокупности с применением инвентарного приспособления (оснастки) на двух действующих резервуарах РВС(П)-10000 №12 на НПС-3 (г. Альметьевск), РВС-20000 №11 ЛПДС «Самотлор» (г. Нижневартовск). В настоящее время в связи с проблемами, возникающими при ремонте рулонных стенок резервуаров вертикальных стальных, которые описаны в данной работе,
