## ВОССТАНОВЛЕНИЕ ФОРМЫ ИЗНОШЕННЫХ ПОВЕРХНОСТЕЙ КРУПНОГАБАРИТНЫХ ДЕТАЛЕЙ

*Рассмотрены методы контроля, диагностики степени износа и потери геометрической формы поверхностями, а также выбор технологических маршрутов при комплексном восстановлении рабочих поверхностей крупногабаритных изделий с применением электрофизических методов при наплавке порошков и проволок.*

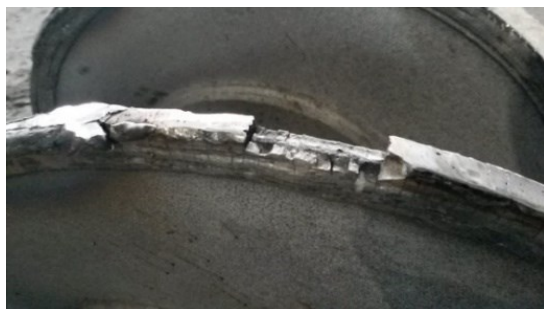
При проведении исследования изношенных поверхностей крупногабаритных деталей таких как шнековый пресс было установлено, что при достижении износа витков шнекового вала свыше 5 мм на сторону требуется капитальный ремонт изделия, так как дальнейшая эксплуатация пресса не целесообразна в связи со значительным снижением его пропускной способности. На пропускную способность пресса также влияет состояние упрочняющего покрытия (рис. 1, а) и целостность последних наиболее нагруженных витков шнекового вала (рис. 1, б). При износе витков до 5 мм на сторону допускается производить ремонт мелких трещин и сколов без демонтажа шнекового вала. Восстановление геометрии можно производить электродами CARBO 4370, а физико-химические свойства обеспечивать последующей наплавкой электродами CARBODUR 65 в соответствии с DIN 8555 (E10-UM-65-GTZ). При достижении износа витков свыше 5 мм на сторону требуется демонтаж и выполнение капитального ремонта изделия с обязательным контролем его пространственной геометрии.

а) выкошенный участок покрытия б) выломанный последний виток  
Рисунок 1. – Участки износа витков шнекового вала

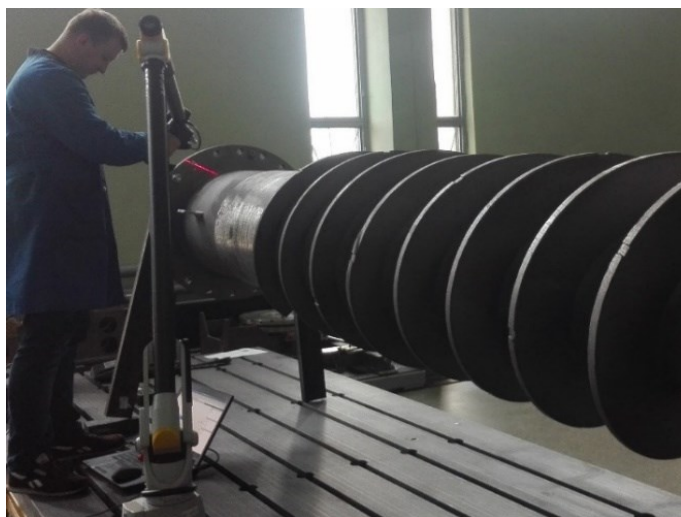
3. Диагностика и измерение пространственной геометрии с помощью лазерного сканера ModelMaker MMDx100 установленного на координатно-измерительной руке Nikon Metrology MCAx40+ (рис. 2).

Рисунок 2. – Процесс сканирования пространственной геометрии шнекового вала с помощью лазерного сканера ModelMaker MMDx100

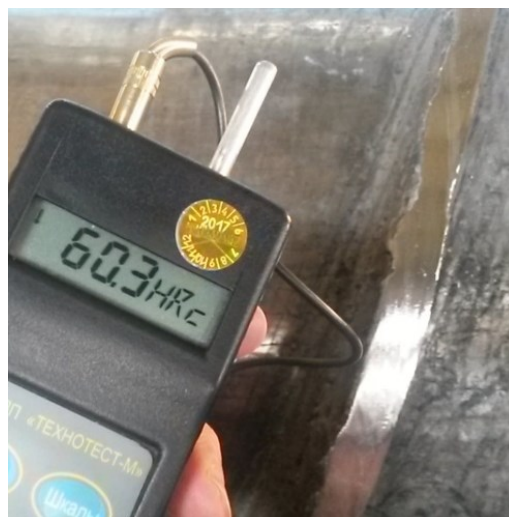
10. Контроль твердости (портативным прибором ТЭМП-4) упрочненной поверхности, в частности витков с шагом 100мм (твердость покрытия должна находиться в пределах 60-62HRC) (рис. 3).

Рисунок 3. – Контроль твердости упрочненной поверхности витков шнекового вала после шлифования
