ПАПЯРЭДНІЯ ВЫНІКІ АРХЕАЛАГІЧНЫХ ДАСЛЕДАВАННЯЎ
“ХРАМА НА ДЗЯДЗІНЦЫ” XII СТ. У ПОЛАЦКУ Ў 2019-2021 ГГ.¹

PRELIMINARY RESULTS OF THE ARCHAEOLOGICAL RESEARCH THE CHURCH ON DZYADZINTS OF XII CENTURY IN POLOTSK IN 2019-2021

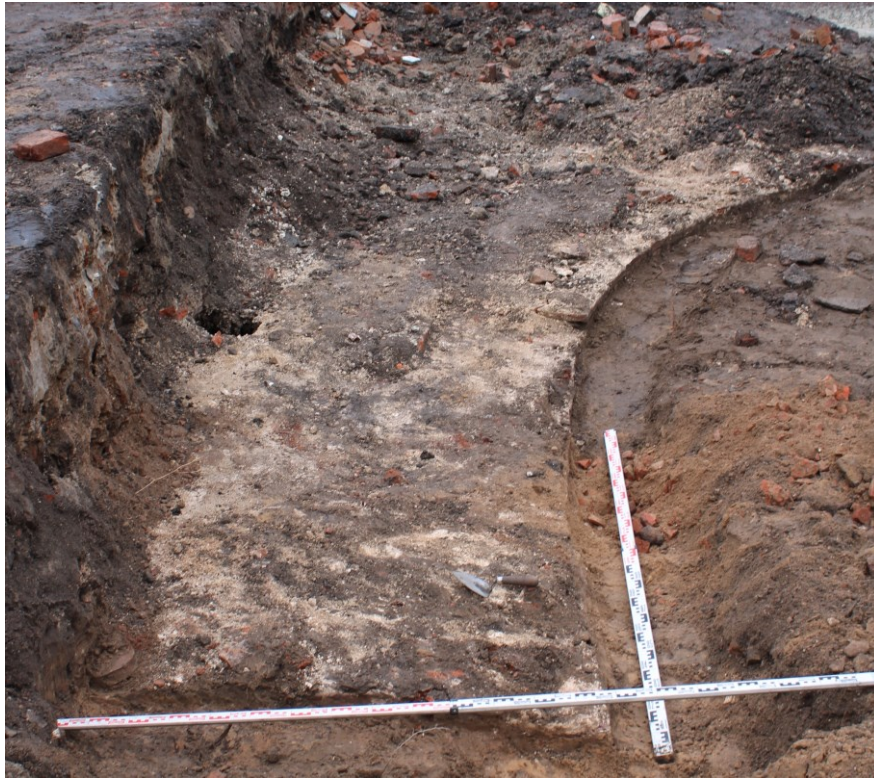
Малюнак 2. – Агульны выгляд працэсу раскопак апсіды храма

У 2020 г. атрымалася раскрыць паўночную сцяну апсіды (мал. 2), правесці шурфоўкі (шурф 1) паўднёва-ўсходняга падкупальнага слупа і закласці траншэю (траншэя 1) на месцы паўднёвай сцяны прытвора (мал. 3). Таксама быў лакалізаваны паўднёва-заходні падкупальны слуп. Пляма зачысткі архітэктурных канструкцый апсіды дасягала 6,0x1,6 м, памер траншэі 1 – 9,0x1,0 м з прырэзкай на поўдзень 1,0x0,5 м, а шурфа 1 – 2,0x1,0 м.

Падчас даследаванняў была раскрыта паўночная частка сцяны апсіды і расчышчаны яе контур з боку інтэр’ера. Фасад апсіды быў зафіксаваны толькі ў адным месцы, з паўночна-ўсходняга боку. Таўшчыня сцяны тут складае 1,28-1,29 м. Унутраная шырыня апсіды з боку наоса паміж крайнімі заходнімі кропкамі дасягае 5,75 м, а даўжыня ў інтэр’еры складае 4,87 м. Выяўленне апсіды дазваляе ўдакладніць даўжыню асноўнага аб’ёма храма ў інтэр’еры – каля 21,20-21,25 м. Такім чынам, агульная даўжыня пабудовы па знешніх контурах (з улікам прытвора) прыблізна роўная 30,5 м (мал. 1:1).

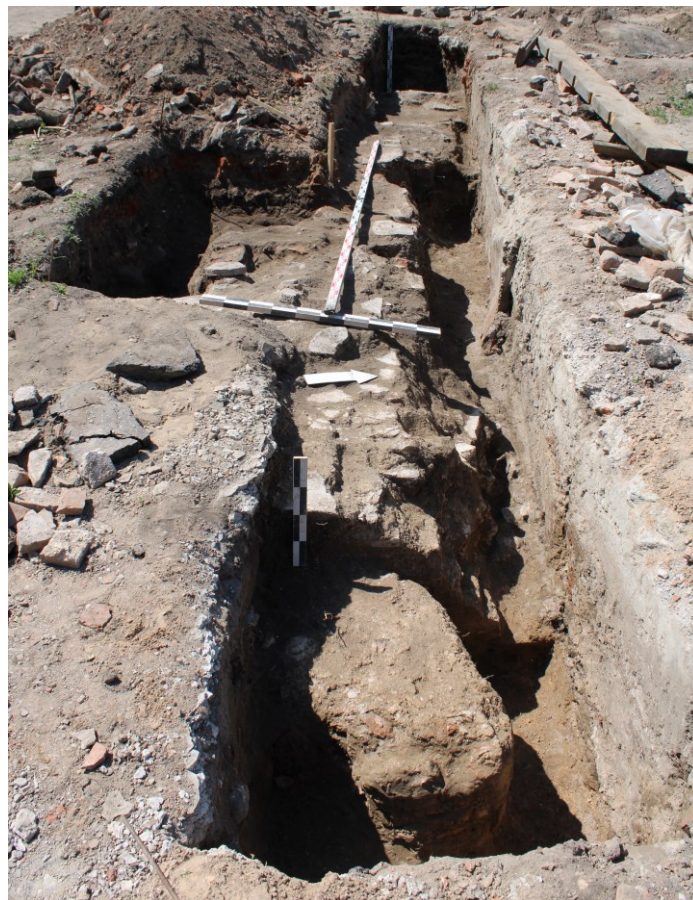
Малюнак 3. – Даследаванні ў траншэі 1. На пярэднім плане фрагмент падрыхтоўкі пад падлогу, заходняя сцяна храма і прымыкаючая да яе сцяна прытвора

У траншэі 1 зафіксавана заходняя сцяна царквы і часткова паўднёвая сцяна прытвора. Заходняя сцяна асноўнага аб’ёма мае таўшчыню 1,47 м. Яна захавалася на вышыню 11 радоў плінфы (да 0,7-0,8 м). Пры заходняй сцяне, з боку інтэр’ера быў выяўлены фрагмент падрыхтоўкі пад падлогу. Памер фрагменту пляцоўкі дасягаў 0,8x0,8 м. Яна ўшчыльную прымыкала да сцяны храма і закрывала 8 ніжніх радоў кладкі. Верхняя зафіксавана на ўзроўні 133,71 (па балтыйскай шкале), але знешняя паверхня падлогі не выяўлена. Падрыхтоўка пад падлогу знаходзілася на чорным культурным пласце і складаецца са слою дробназярністага пяску перамяшанага з шэрым культурным пластом і слою дробназярністай пясчанай падсыпкі, якая перакрыта слоём вапнавай рошчыны.

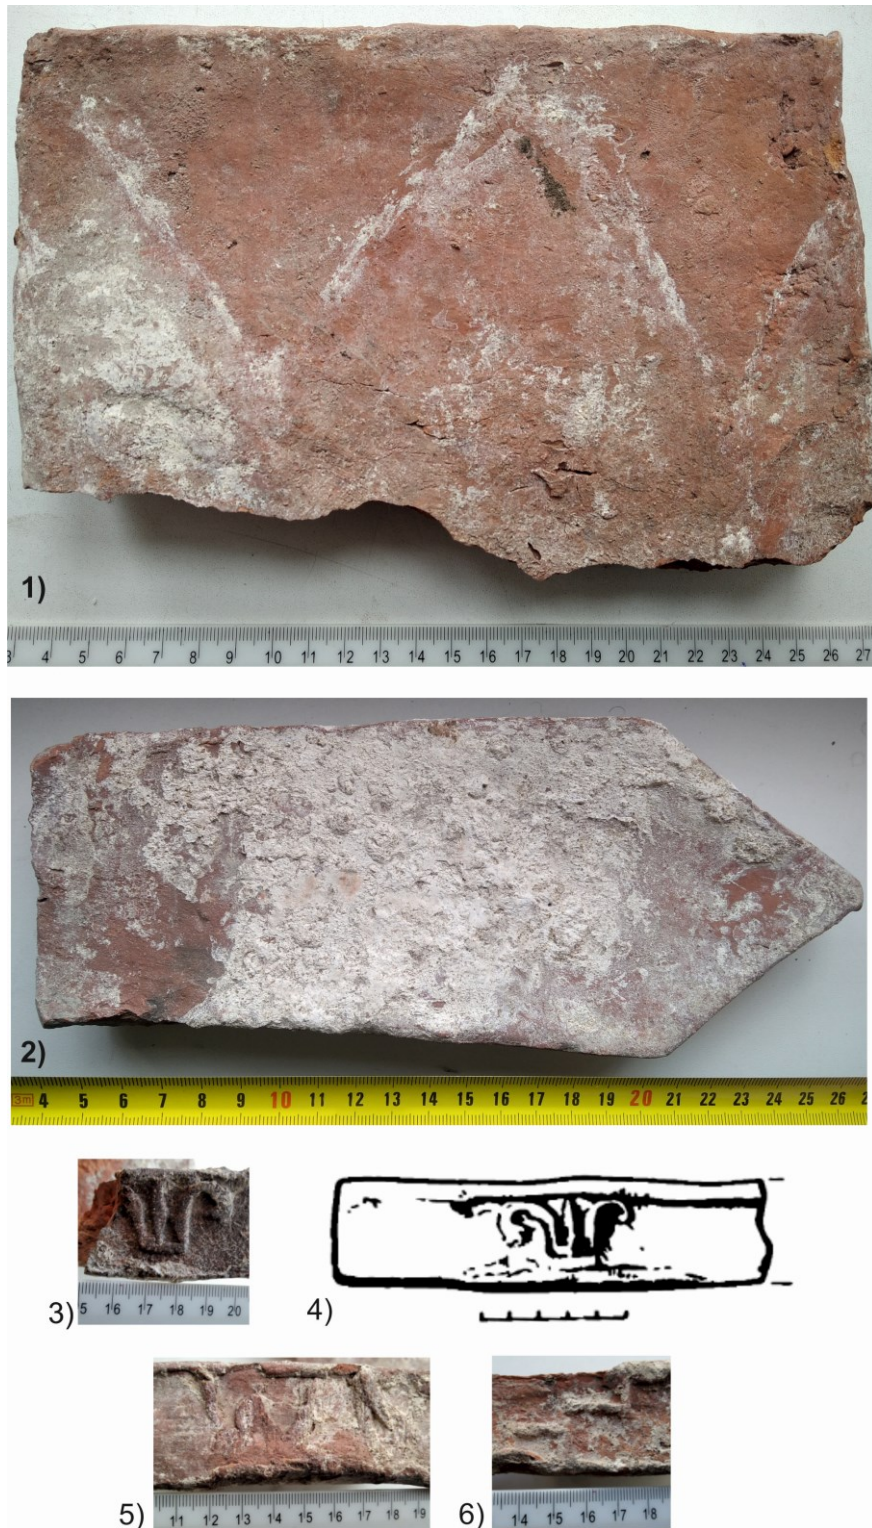
Малюнак 4. – 1) Плінфа з адбіткам “носікаў” лекальных цаглін; 2) Лекальная плінфа;
3), 5) Знакі трызубцаў на тарцах плінфы; 4) Знак трызубца з даследаванняў храма М.К. Каргера;
6) Знак з сальярнай сімволікай

Большасць лекальнай плінфы знойдзена ў выглядзе фрагментаў. Сабраны шэраг дробнафарматнай плінфы з адным скругленым бокам. Яе памер $15 \times 15,5 \times 3,0-4,0$ см. Акруглы бок сплюсчаны, прыблізны радыус закруглення – каля 8 см. Сабрана значная колькасць фрагментаў трохкутнай плінфы, дзе адзін бок скруглены. Трапецьяпадобныя плінфы маглі выкарыстоўвацца для выкладкі акруглых архітэктурных форм. Рэканструкцыя гэтай формы плінфы вызначае іх памер у межах 20 см – вялікая аснова, 32,5 см – бакі, 13,5 см – меншая аснова. Таксама знойдзена плінфа для ўзвядзення карнізаў на фасадзе: прамакутнай формы, дзе адзін бок мае дзве грані (кшталту трохкутніка) (мал. 4:2). Яе памер 25 (максимальная даўжыня) $\times 9-10 \times 3,5$ см. Цікава, што на адной плінфе захавалася адбітак з трох зубцоў (мал. 4:1). Іншая лекальная плінфа прадстаўлена фрагментамі адзіночных знаходак.

Таксама было зафіксавана шмат рэльефных выяў на тарцах плінфы, якія варта называць знакамі. Найбольш вядомы і папулярны знак Трызуба выяўлены ў двух варыянтах (мал. 4:3, 4:5). Першы варыянт выяўлены ў трох экзэмплярах. Аналагічныя выявы былі знойдзены пад час даследаванняў 1967 г. [3,] (мал. 4:4). Таксама фіксуецца некалькі выяў, блізкія па форме да саларнай сімволікі (мал. 4:6) і знак у выглядзе перакрывавання ліній у квадраце. Іншыя знакі на тарцах нельга дакладна ахарактарызаваць як пэўныя фігуры. Таксама знойдзены адзін фрагмент плінфы з выявай знака на ніжняй пастэлі плінфы. Ён мае блізкае падабенства з літарай грэчаскага алфавіту “Тау”. Літара мае рэльефную выяву, але зроблена дастаткова змазанай і дрэнна чытаецца. Малюнкаў на пастэлях выяўлена не было, але асобныя прамаляваныя лініі і рыскі на фрагментах плінфы сведчаць, што пад час узвядзення гэтага храма, майстры таксама шырока выкарыстоўвалі свежую плінфу, як матэрыял прыдатны для пісьма і малявання.
