СПАСО-ПРЕОБРАЖЕНСКАЯ ЦЕРКОВЬ. ИСТОРИЯ И СОВРЕМЕННОСТЬ

АЛЕКСЕЙ СОКОЛОВСКИЙ

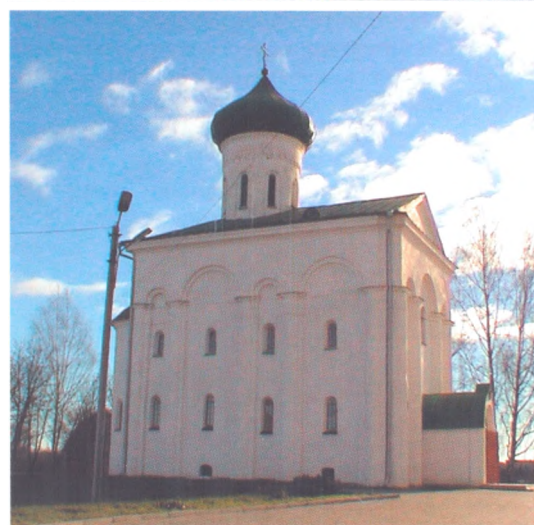
1
1А

Здание Спасо-Преображенской церкви в г. Полоцке построено между 1128 и 1156 гг. зодчим Иоаном и представляет собой классический пример крестово-купольной архитектуры (рис. 1). В середине церкви сооружен купол на барабане, возвышающемся над всей постройкой. Опоры, принимающие на себя нагрузки от купола и подкупольного бараба-

1. ФАСАД СВЯТО-ПРЕОБРАЖЕНСКОЙ ЦЕРКВИ В Г. ПОЛОЦКЕ. А) С ЮЖНОЙ СТОРОНЫ; Б) С ЗАПАДНОЙ СТОРОНЫ
2. ВНЕШНИЙ ВИД КИРПИЧНОЙ КЛАДКИ, ПРИМЕНЕННОЙ ПРИ СТРОИТЕЛЬСТВЕ ЗДАНИЯ ЦЕРКВИ

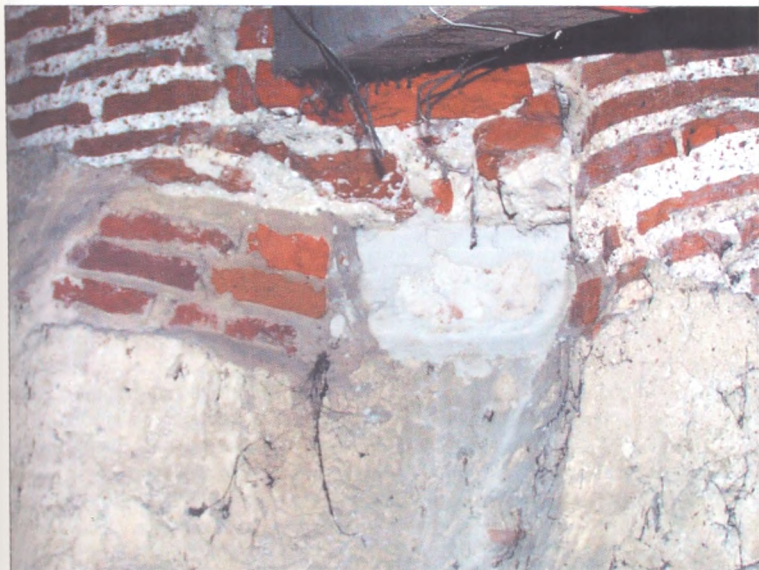
При проведении работ по обследованию конструкции здания церкви внимание привлекло строение кладки наружных стен (рис. 2). Особенностью данной кладки является цементный слой между двумя рядами кирпича, толщина которого составляет 12 см. Однако фактически данный слой является маскировкой, которая скрывает еще один ряд кирпича, уложенный с некоторым отступом от грани смежных с ним рядов кирпича. Наряду с кладкой рядами для сферического купола на парусах был применен прием кольцеобразной кладки слоями. В этом случае ряд имеет вид опрокинутого усеченного конуса с вертикальной осью. Для облегчения веса стен (ведь толщина стены достигает 1,27 м) в кладку подкупольного ба-

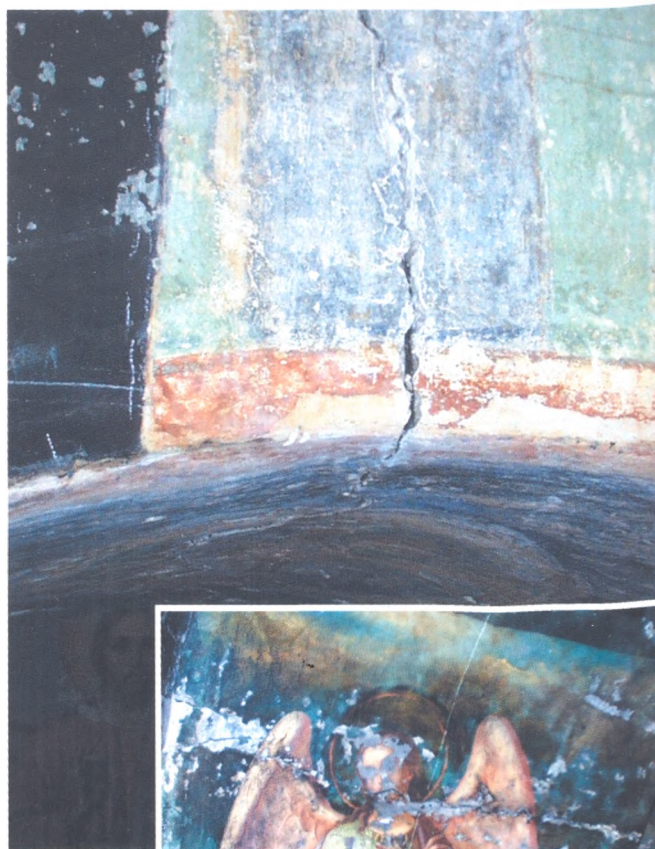
3А

В настоящее время наружные кирпичные стены здания церкви находятся в основном в удовлетворительном состоянии. Имеющиеся в западной и восточной наружных стенах трещины с раскрытием до 30 мм, проходящие по всей высоте здания, сохранились с XIX в. (рис. 3). Названные трещины пересекают и своды в келье Преподобной Ефросинии.

Длительным наблюдением с 1996 г. установлено, что имеющиеся трещины не развиваются во времени, о чем свидетельствуют гипсовые «маяки».

3. ВНЕШНИЙ ВИД МАГИСТРАЛЬНЫХ ТРЕЩИН:
А) В ПОДКУПОЛЬНОМ БАРАБАНЕ,
Б) В ВОСТОЧНОЙ НАРУЖНОЙ СТЕНЕ

Учитывая отсутствие динамики развития трещин в стенах и сводах здания церкви, рекомендовано произвести заделку трещин известково-песчаным раствором, идентичным применяемому при ее строительстве.
