**БАРАБАН СПАСА-ПРААБРАЖЭНСКАГА ХРАМА Ё ПОЛАЦКУ
(ПА МАТЭРЫЯЛАХ НОВЫХ ДАСЛЕДАВАННЯЎ У 2021 ГОДА)**

Я.М. ТОРШЫН, П.Л. ЗЫКАЎ
(Дзяржаўны Эрмітаж, Санкт-Пецярбург)

А.Л. КОЦ
(Полацкі дзяржаўны ўніверсітэт імя Еўфрасінні Полацкай)

Артыкул прысвечаны вынікам архітэктурна-археалагічнага даследавання аднаго з найважнейшых помнікаў старажытнарускага дойлідства XII ст. – Спаса-Праабражэнскага храма Спаса-Еўфрасіньеўскага манастыра ў Полацку (Рэспубліка Беларусь). Рэстаўрацыйныя працы суправаджаліся навуковым вывучэннем помніка. У 2021 г. аб'ектам рэстаўрацыі і архітэктурных даследаванняў быў падкупальны барабан храма. Для ўмацавання кладкі барабана з яго была выдаленая тынкоўка за выключэннем слаёў XII ст. Пад знятым тынкам на паверхні сцен барабана былі выяўлены сляды дэкаратыўных і канструктыўных элементаў старажытнай царквы.

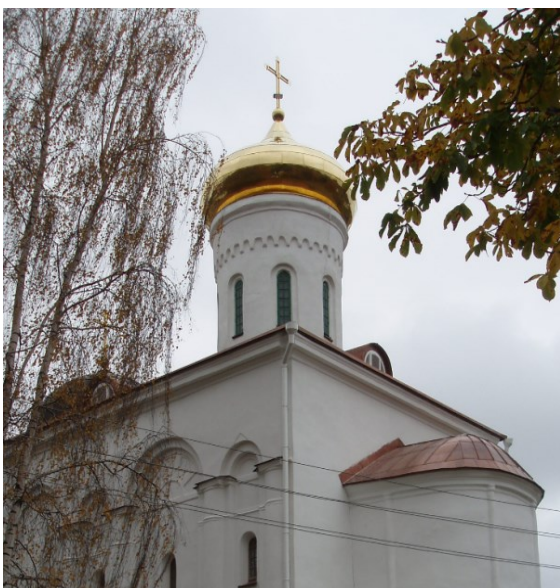
Малюнак 1. – Спаса-Праабражэнскі храм. Выгляд барабана да рэстаўрацыі (фота Я.М. Торшына)

У 2021 годзе падчас рэстаўрацыі Спаса-Праабражэнскага храма Спаса-Еўфрасіннеўскага манастыра ў Полацку была праведзена ачыстка сцен барабана купала храма ад позніх тынковак XVII–XXI стст. (малюнак 1). Пасля выдалення паверхневых тынковых пакрыццяў адкрыліся мур, якія адносяцца да XII ст. ці з'явіліся пры пазнейшых рамонтах і перабудовах. Гэта дазволіла правесці даследаванне канструкцыі і дэкаратыўнага вырашэння барабана, вынікі якога мы прапануем у дадзеным артыкуле.

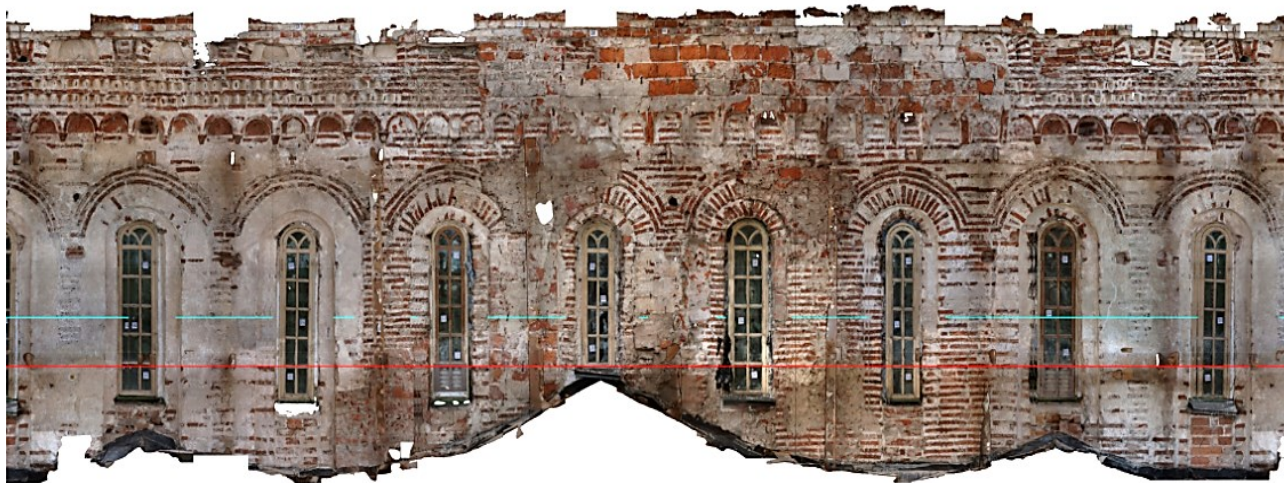
Як і ўсе першапачатковыя (XII ст.) канструкцыі Спаса-Праабражэнскага храма, барабан быў пабудаваны з плінфы на вапнава-цямяначнай рошчыне. Плінфа размяшчалася ў муры ў адпаведнасці з тэхналогіяй «схаванага шэрагу». Яна прадугледжвала чаргаванне радоў плінфы, якія выходзяць на паверхню сцяны, з тымі, што схаваны ў глыб мур і закрыты слоem рошчыны (малюнак 3).

Малюнак 3. – Кладка барабана (ортофотаздымак, развёртка)

Найбольшыя пашкоджанні атрымаў паўднёвы бок барабана: тут амаль цалкам, на глыбіню да 8 см, паверхня мура XII ст. аказалася страчанай. Сляды разбурэнняў ў XVIII ст. былі запоўнены кладай з брускавай цэглай, арыентаванай пастэльным бокам уздоўж плоскасці сцяны (гл. малюнак 3). Нягледзячы на страты паверхняў, захавалася архітэктурная кампазіцыя барабана Спасакага храма XII ст. Яна складаецца з двух ярусаў: у ніжнім размяшчаюцца вокны, верхні быў прызначаны для складанай дэкаратыўнай кампазіцыі, у якую ўваходзілі некалькі арнаментальных паясоў (малюнак 4: 1, 2).

Вышэй аркатурнага пояса (праз адзін шэраг плінфы) барабан ахоплівалі два паясы зубчастага парэбрыка, падзеленыя гарызантальным радам плінфы (малюнкi 3, 4: 1, 9). На большай частцы барабана завостраныя кончыкі зубчыкаў парэбрыка ў гэтых паясах былі, у асноўным, страчаны, але захаваліся іх бакавыя плоскасці. Шырыня лекальных плінф складала 10 – 10,5 см пры таўшчыні 4,5 см. Плінфы падзяляліся кладачнымі швамі таўшчынёй 3–4 см. Швы былі падрэзаныя па плоскасці зубчыка, а лекальная зубчастая плінфа таксама была пакрыта тонкім пластом рошчыны. Такім чынам, паласа зубчыкаў парэбрыка выглядала таўсцей (да 10 см) і прыкметней на высока размешчаным завяршальным участку барабана. Паверхня атынкаванага парэбрыка была афарбавана ў сіні, светла-ахрысты, жоўты і зялёны колеры.

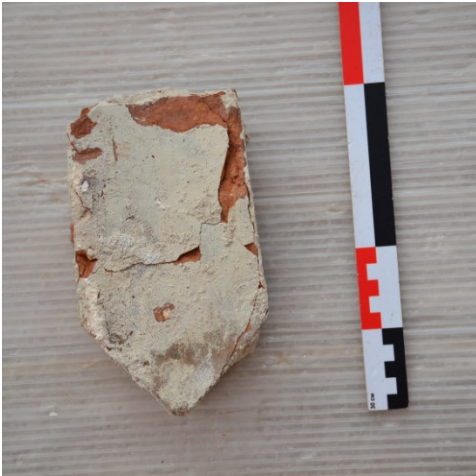
У позній закладці розбуранай часткі верхняга яруса арнаменту барабана быў знойдзены амаль цалкам захаваны экзэмпляр такой лекальнай плінфы. Памер прамавугольнай часткі плінфы (без «зуба») 13 × 11 × 4,7 см. Агульная даўжыня пасцелістага боку – 19,5 см (разам з «зубчыкам»). Выступ зубчатай часткі – 6,1 см, даўжыня бакавых плоскасцяў «зуба» – 8,6 і 8,2 см (малюнак 5).

Малюнак 5. – Лекальная плінфа, якая выкарыстоўвалася для будаўніцтва парэбрыка

Такія плінфы ўтваралі «парэбрык» – арнамент, які ўяўляе сабой паласу зубчыкаў. Гэты арнаментальны прыём можна бачыць на фасадах помнікаў як старажытнарускага дойлідства, так і ў сярэднявечнай візантыйскай і раманскай архітэктуры.

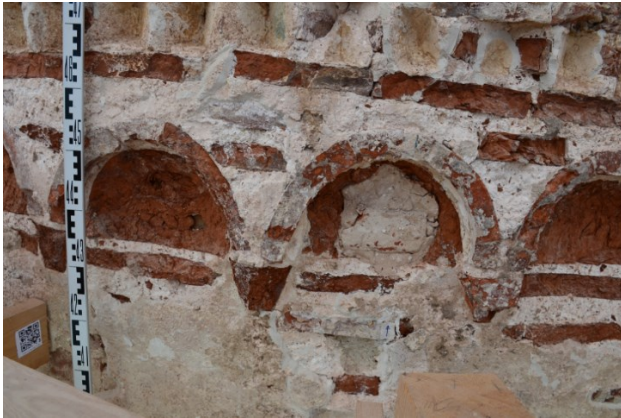
Ніжні арнаментальны пояс верхняга яруса барабана XII ст. уяўляў сабой аркатуру, складзеную з невялікіх аракаў, сабраных са спецыяльных керамічных элементаў. Бакавыя дугі аракаў былі зроблены з двух выгнутых плінф даўжынёй 23–24 см (вымярэнні зроблены па дузе), шырынёй 15–16 см і таўшчынёй 3,5 см. Паміж імі ў зеніце кожнай аркі гарызантальна ўстаўлены невялікі фрагмент прамой плінфы. сумежныя аркі абапіраліся на спецыяльна вырабленыя кансолі. У кожнай кансолі зверху была зроблена невялікая прамакутная пляцоўка для

Малюнак 7. – Ніжні арнаментальны пояс. Дэталь

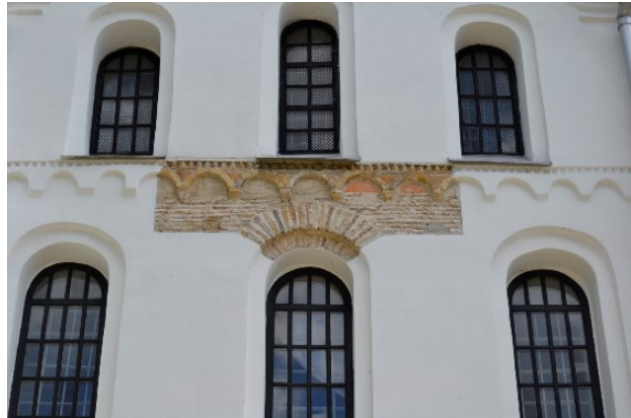
Аркатурныя паясы, падобныя знаходцы на барабане полацкага Спаса-Праабражэнскага храма, на тэрыторыі Старажытнай Русі прысутнічаюць на фасадах храмаў канца XI – пачатку XIII ст., якія адносяцца да кіева-чарнігаўскай архітэктурнай традыцыі. Такая аркатура захавалася ў саборы Елецкага манастыра ў Чарнігаве [6, с. 57–67] і ў царкве Пятра і Паўла ў Смаленску [1, с. 64–90]. Яна рэканструіруецца на фасадах Барысаглебскага сабора ў Чарнігаве [7, с. 188–210] і ва Успенскім (Мсціславым) храме ва Уладзіміры-Валынскім [5, с. 18] (малюнак 8). Мы бачым, што падобная дэкаратыўная дэталі выкарыстоўвалася на вялізнай тэрыторыі ў розных землях. Паходжанне гэтай арнаментальнай кампазіцыі звязваюць з раманскай архітэктурай Паўночнай Італіі [3, с. 37–41].

Малюнак 8. – Чарнігаў. Успенскі сабор Елецкага манастыра. Аркатурны пояс на фасадзе

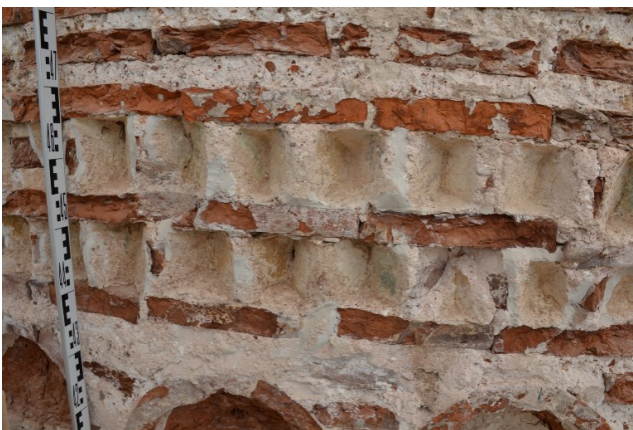
Малюнак 9. – Два паясы парэбрыка над ніжнім аркатурным поясам

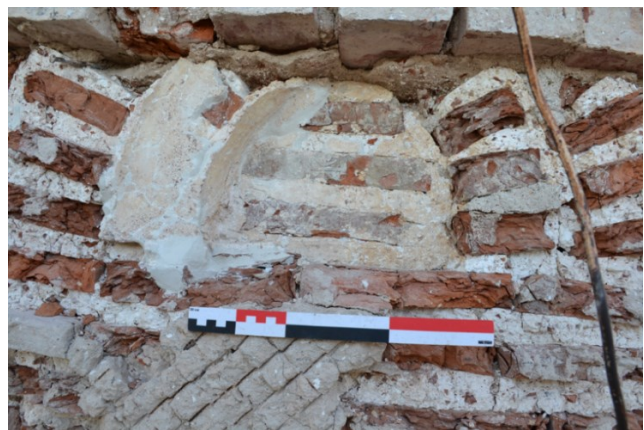
Над верхнім парэбрыкам на барабане царквы Спаса былі збудаваны яшчэ шэсць радоў кладкі ў тэхніцы «са схаваным шэрагам». Верхні з іх служыў асновай для завяршальнага пояса арнаментацыі барабана. Ён складаўся з 12 арачных ніш, кожная з якіх была ўтворана дзвюма аркамі, якія знаходзіліся адна ўнутры другой. Вонкавая арка фарміравала знешнюю мяжу нішы, меншая – унутраны ўступ. Унутраная плоскасць нішы была выканана з прастангальных плінф, выкладзеных гарызантальнымі шэрагамі, якія выходзілі на фасад тычковым бокам. Вонкавыя аркі былі складзены з плінфы шырынёй 15 см, што таксама выходзіла на фасад тычковай старонай. Унутраная арка, утвараючая ўступ у сярэдзіне нішы, была выканана з плінфы шырынёй 11 см. Зверху вонкавыя аркі былі пакрыты радам размешчаных плашмя вузкіх плінф шырынёй 10–11 см, што адпавядае шырыні зубчастых плінф парэбрыка. Шэраг парэбрыка не толькі пакрываў зверху знешнюю арку, але і праходзіў гарызантальным поясам у прасторы паміж нішамі (малюнкi 6 і 10).

Малюнак 10. – Верхні ярус архітэктурнага дэкора

Нішы дасягалі шырыні 1 м у аснове дэкаратыўнага пояса. Вонкавыя аркі першапачаткова ўздымаліся вышэй асновы захаваўшагася да нашых дзён купала XII ст. Прастора паміж аркамі была рознай шырыні, але ўсе яны былі запоўненыя плінфай, выкладзенай гарызантальна ў тэхніцы мура «са схаваным шэрагам». Магчыма, такая кладка паднімалася вышэй узроўня зеніту вонкавых арак. Гэта азначае, што верхні абрэз барабана быў, відавочна, гарызантальным. Цяпер убачыць гэта немагчыма – верхняя частка барабана была перабудавана ў XIX ст. і заменена карнізам з брусковай цэглы. Мур верхняга дэкаратыўнага пояса барабана ў XII ст. быў пакрыты абмазкай, падобнай па складзе на старажытную рошчыну для кладкі, але з больш дробнымі фракцыямі цамянкі. Па абмазцы на дэкаратыўных дэталях захавалася афарбоўка, нанесеная ў тэхніцы фрэскі.

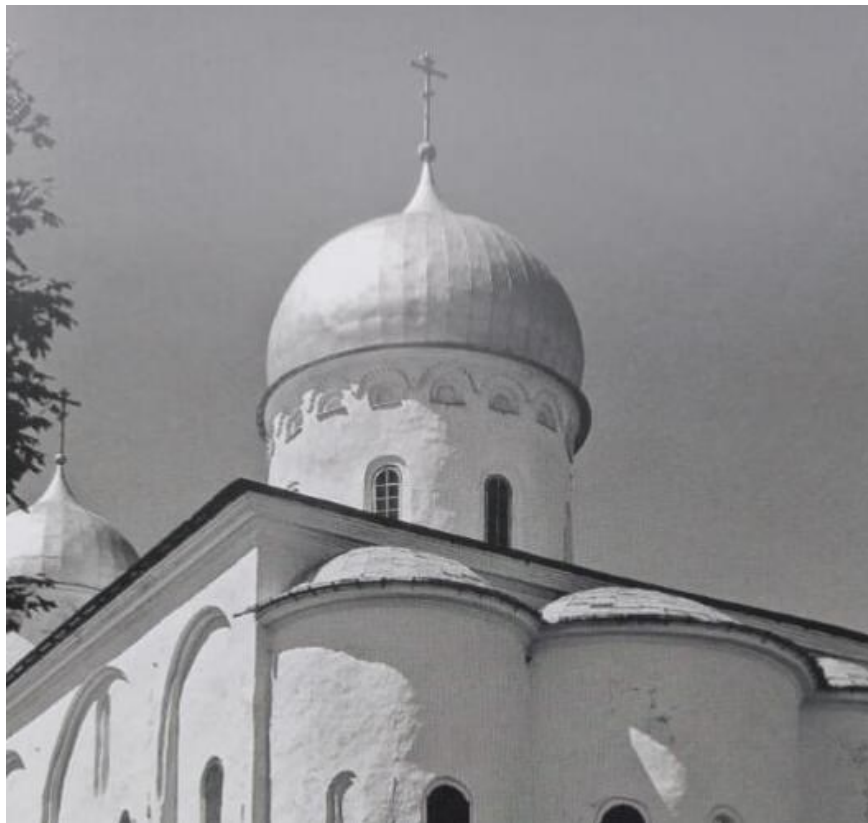
Падобныя завяршэнні барабанаў добра вядомыя ў архітэктуры Старажытнай Русі з XI ст. і прадстаўлены, напрыклад, на помніках дойлідства Ноўгарада (Георгіеўскі сабор Юр'ева манастыра (малюнак 11) [2, с. 404-408]. Аднак, яны знаходзяць сабе аналогіі і ў архітэктуры Візантыі, прыкладам можа служыць сабор манастыра Осіас Мелеціас у Атыке (Грэцыя).

Малюнак 11. – Ноўгарад. Георгіеўскі сабор Юр’евага манастыра (1119 г.)
