**К. С. ЧАРЫКОВА, А. Н. ЖУРАВЛЕВА, А. Л. КОЦ, Д. В. ДУК,
И. В. МАГАЛИНСКИЙ, Е. Н. ТОРШИН**
(Беларусь—Россия)

**Фрагменты фресок из раскопок 2017—2019 гг.
Спасского храма (XII в.)
Спасо-Евфросиниевского монастыря в Полоцке**

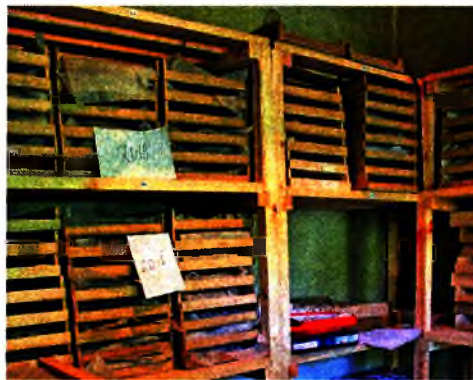
*Илл. 2. Хранение фрагментов в планшетах
на стеллажах*

В помещении для хранения фрески располагались на столах (чтобы обеспечить максимальный доступ воздуха на последнем этапе их подсыхания). Высохшие фрагменты на планшетах складывались стопками на изготовленные попечением монастыря стеллажи (илл. 2). В течение дня в хорошую погоду помещение проветривалось, чтобы обеспечить воздухообмен для фресок.

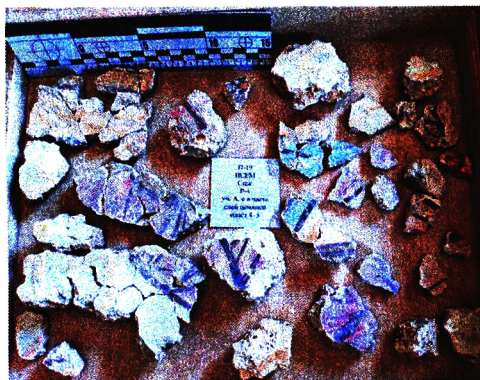
Илл. 4. Планшет со склеенными фрагментами фресок

шкевич и Т. И. Анисимовой. В работах по подклеиванию фрагментов принимали участие художники-реставраторы монументальной живописи Д. А. Скобцова и Т. К. Федоренко (МНРХУ). Благодаря многолетнему опыту последней в работе именно с фрагментами фресок, удалось осуществить подборку и склейку значительного количества фрагментов (илл. 4). Процесс подклеивания фиксировался в реставрационном дневнике. После склеивания фрагменты помещались обратно на планшет.
