ВОССТАНОВЛЕНИЕ ДЕРЕВЯННОГО СВЯТО-НИКОЛЬСКОГО ХРАМА В МИНСКЕ

Р.М. Платонова, Ю.А. Лобан, Д.Д. Шаховская

Белорусский национальный технический университет, г.Минск, Республика Беларусь

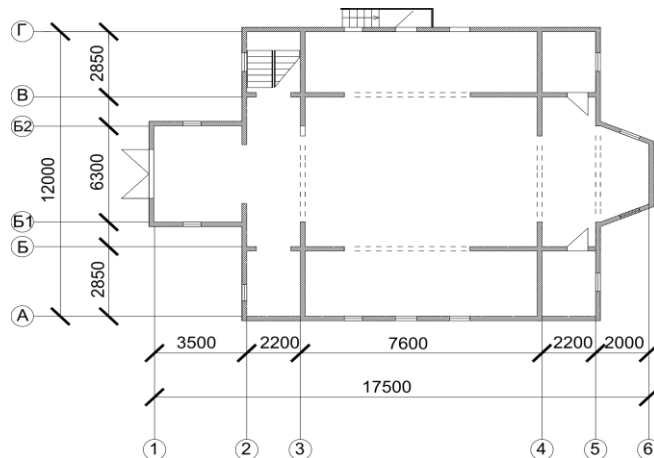
План восстановленной церкви - квадратный с выступающей граненой апсидой на восточном фасаде и прямоугольным притвором на западном (рисунок 1). Подобный прямоугольный план имеет деревянная церковь Святителя Николая Чудотворца 1771 года постройки в деревне Латыголь Вилейского района Минской области [2].

Рисунок 1. – План Свято-Никольского храма в Минске (чертеж авторов)

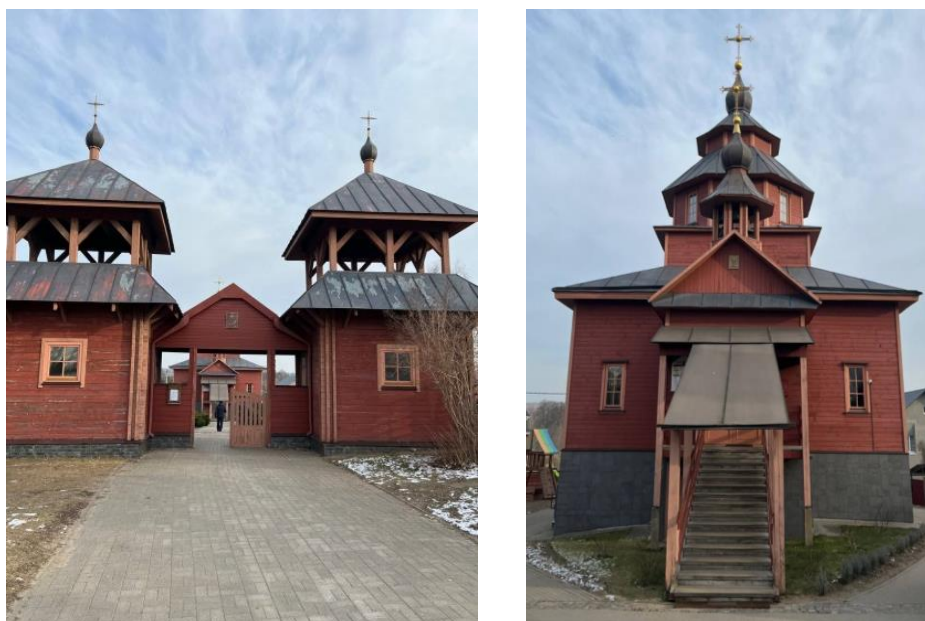
Композиция церкви в деревне Тростенец – вертикальная. Высокий центральный объем меньших размеров с пятиглавым завершением, вырастающий из низкого, широкого объема первого этажа церкви (рисунок 2). Во внутреннем объеме храма предусмотрены хоры

Рисунок 2. – Свято-Никольский храм (фото авторов): вход на территорию храма; фасад храма в осях Г-А

Здание построено по бескаркасной (стеновой) конструктивной системе. Стены церкви выполнены из деревянного бруса сечением $b \times h = 180 \times 200$ мм. Наружные и внутренние поверхности стен ранее были не обшиты и не окрашены. Цокольный этаж выполнен из бетонных блоков стен подвала толщиной 300 мм. Отдельные участки стен цокольного этажа выполнены из кирпича керамического пустотного утолщенного. Высота стен от уровня планировки земли составляет 2,1-3,0 м. Перекрытие подвала - многпустотные плиты шириной 0,6, 1,2 и 1,5 м различной длины. Кровля здания – скатная и куполообразная, покрытая окрашенными кровельными листами из оцинкованной стали. Рельеф окружающей местности имеет уклон в восточном направлении.

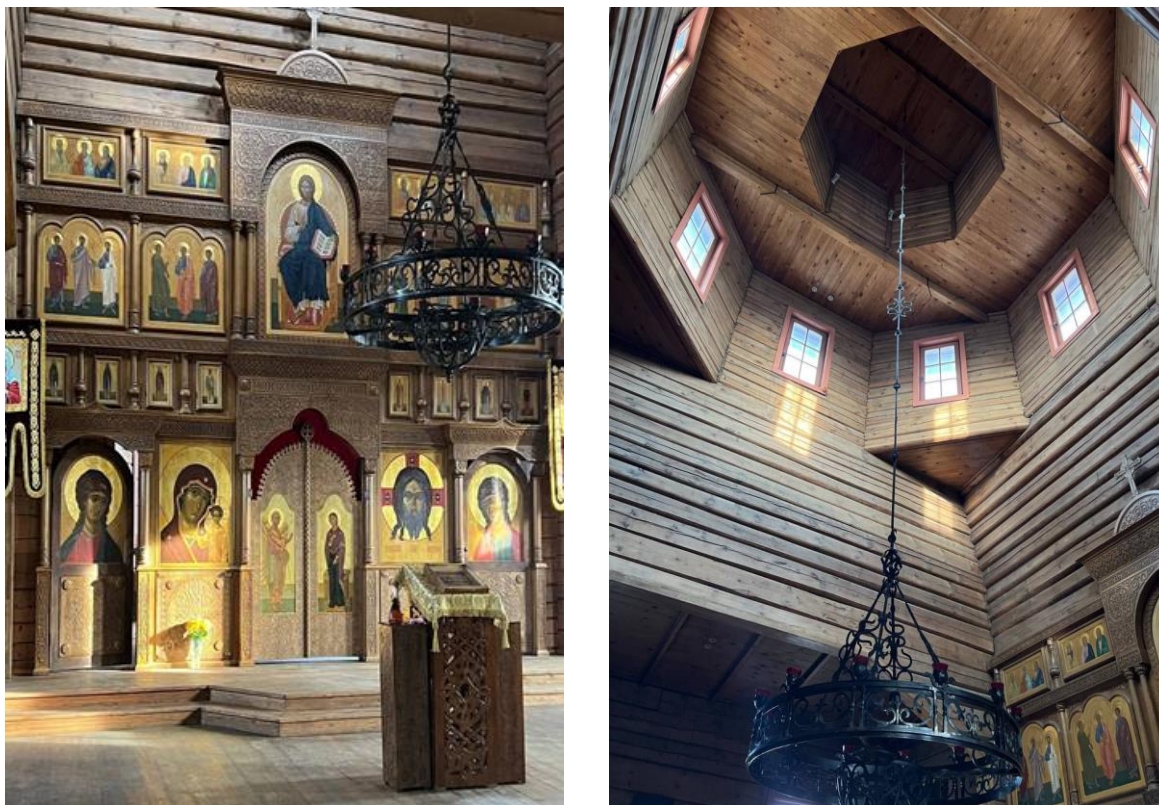
В настоящее время Свято-Никольский храм может вместить более 500 человек. При храме имеется воскресная школа. Воспитанники этой школы участвуют в праздничных богослужениях. В церкви находятся старинные иконы в киотах, иконостас, сделанный из массива мореного дуба, с резьбой, выполненной вручную, чугунное паникадило с лампадами (рисунок 3).

Рисунок 3. – Интерьер Свято-Никольского храма (фото авторов): иконостас; купол храма
