# СПАСО-ПРЕОБРАЖЕНСКИЙ ХРАМ В ГОРОДЕ ПОЛОЦКЕ: ВОПРОСЫ ИЗУЧЕНИЯ И РЕСТАВРАЦИИ

## СТРОИТЕЛЬНАЯ ИСТОРИЯ ПОЛОЦКОГО СПАСО-ПРЕОБРАЖЕНСКОГО ХРАМА XII ВЕКА (концепция реставрации и исторический обзор перестроек памятника)

**С. В. ЛАЛАЗАРОВ**  
(ООО «Рестпроект», Санкт-Петербург, Россия)

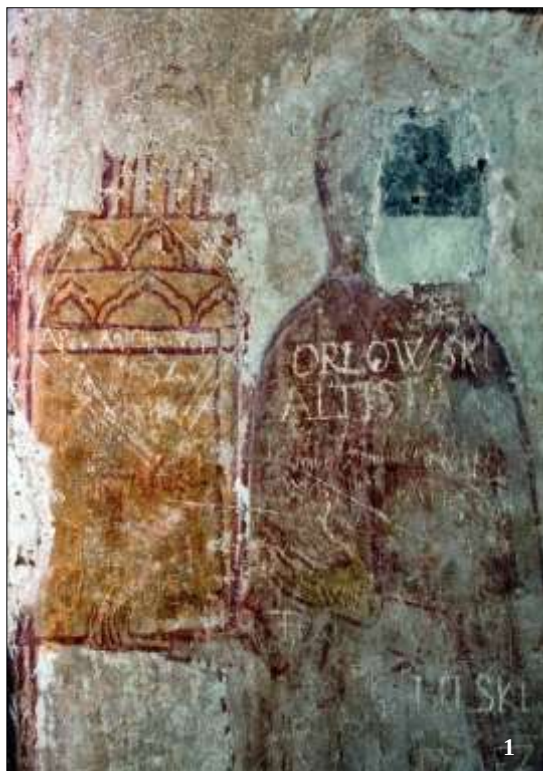
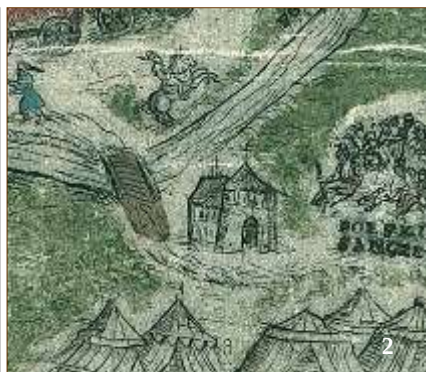
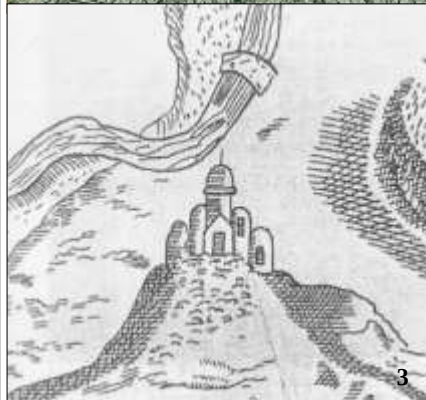
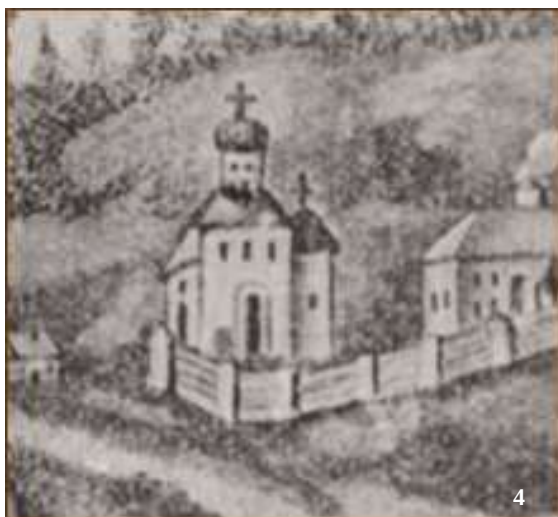
**Рисунок 1. – Изображения Спасо-Преображенского храма на фреске, рисунке, гравюре и иконе**

- 1 – Киторская фреска в южной капелле на хорах.
- 2 – Изображение Спасского храма на фрагменте рисунка осады Полоцка в 1579 г.
- 3 – Спасский храм на фрагменте гравюры осады Полоцка в 1579 г.
- 4 – Спасо-Преображенский храм на иконе преподобной Евфросинии Полоцкой кон. XVII в.

На двух известных изображениях 1579 г. с показом осады Полоцка войсками Стефана Батория мы видим очень условные и, даже, противоречивые изображения Спасской церкви.<sup>1</sup> Автор этих произведений – секретарь и картограф Стефана Батория Станислав Пахолович. [3, с. 27] На рисованном плане баталии кровля над основным объемом храма показана скатной (рисунок 1: 2), а на гравюре – с позакомарным покрытием (рисунок 1: 3).

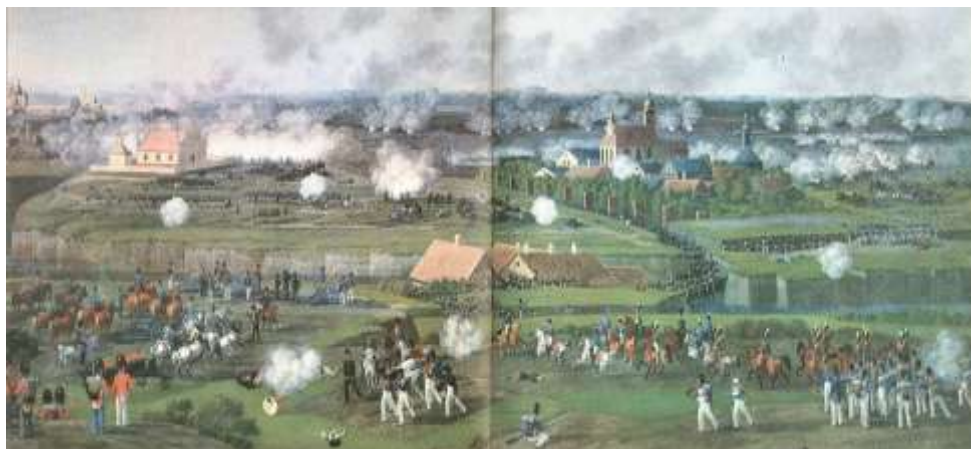
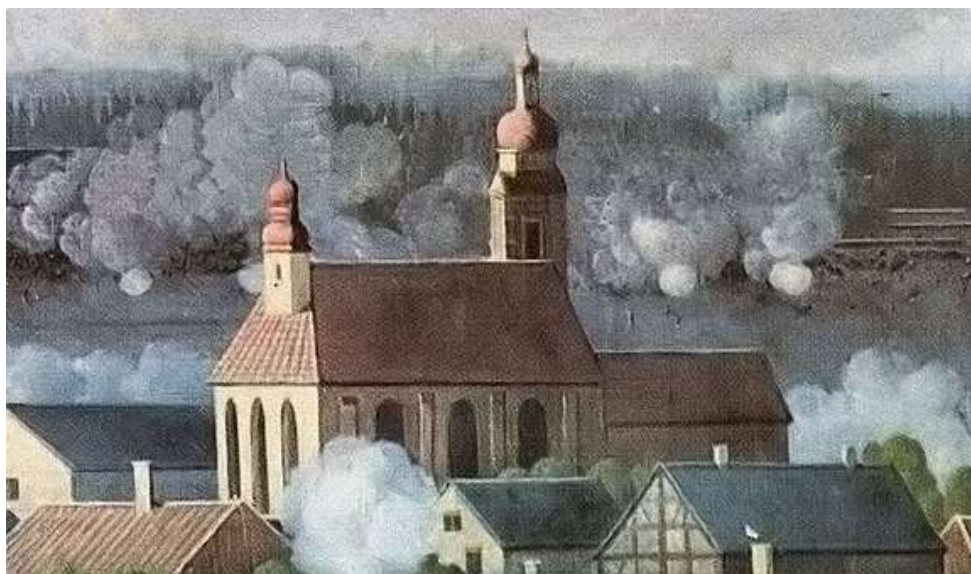
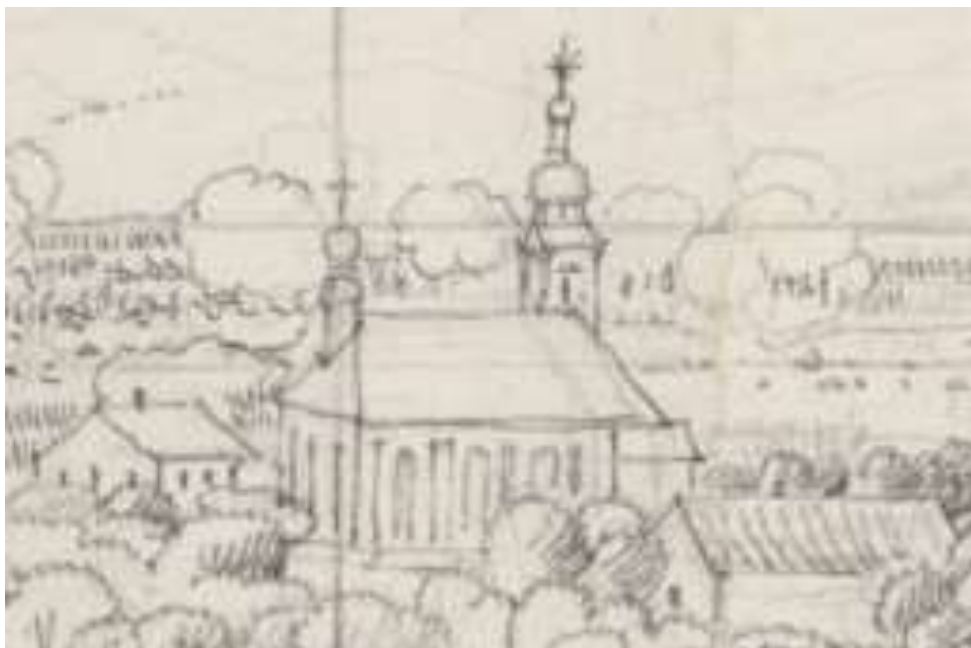
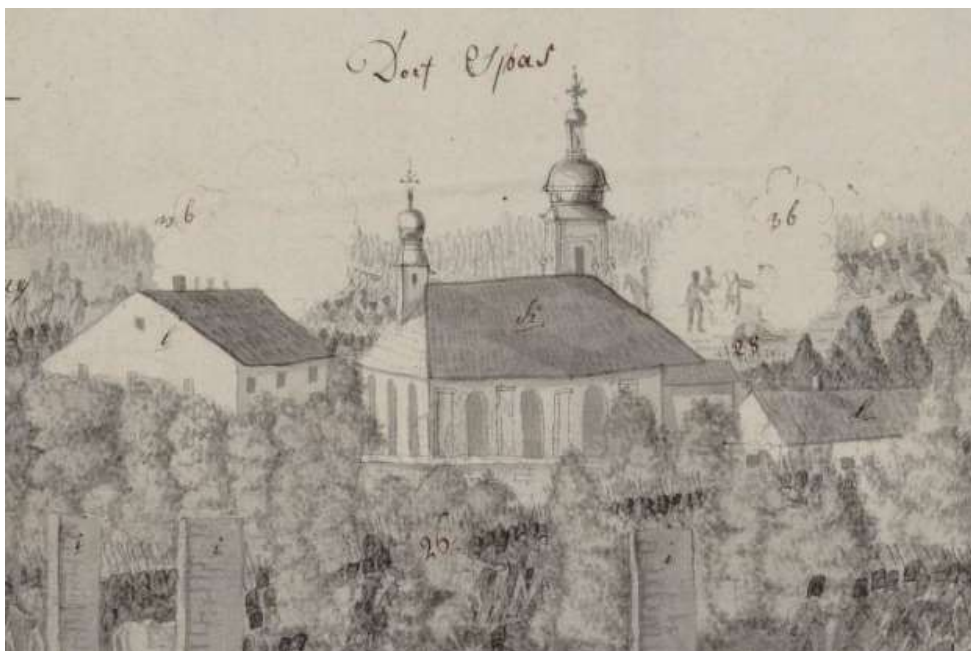
**Рисунок 2. – Изображение Спасо-Преображенской церкви на картине и эскизах Первого Полоцкого сражения (Начало)**

Вильгельм фон Кобель. «Сражение при Полоцке 18 августа 1812 года»

Фрагмент картины

Фрагменты эскизов для картины

**Рисунок 2. – Изображение Спасо-Преображенской церкви на картине и эскизах Первого Полоцкого сражения (Окончание)**

этой картины, очевидно выполненные свидетелем сражения, художником С. Кохом. [6, с. 115, 144, 148] На этих изображениях Спасо-Преображенская церковь показана уже в измененном виде. На высоком барабане появилась новая глава с дополнительным навершием – латерной. Мы видим, что покрытие четырехскатной кровли, как на предварительном рисунке, так и на окончательном полотне, в это время было еще выполнено из черепицы. Важно также отметить, что на полотне над западным фасадом церкви изображена небольшая колокольня.

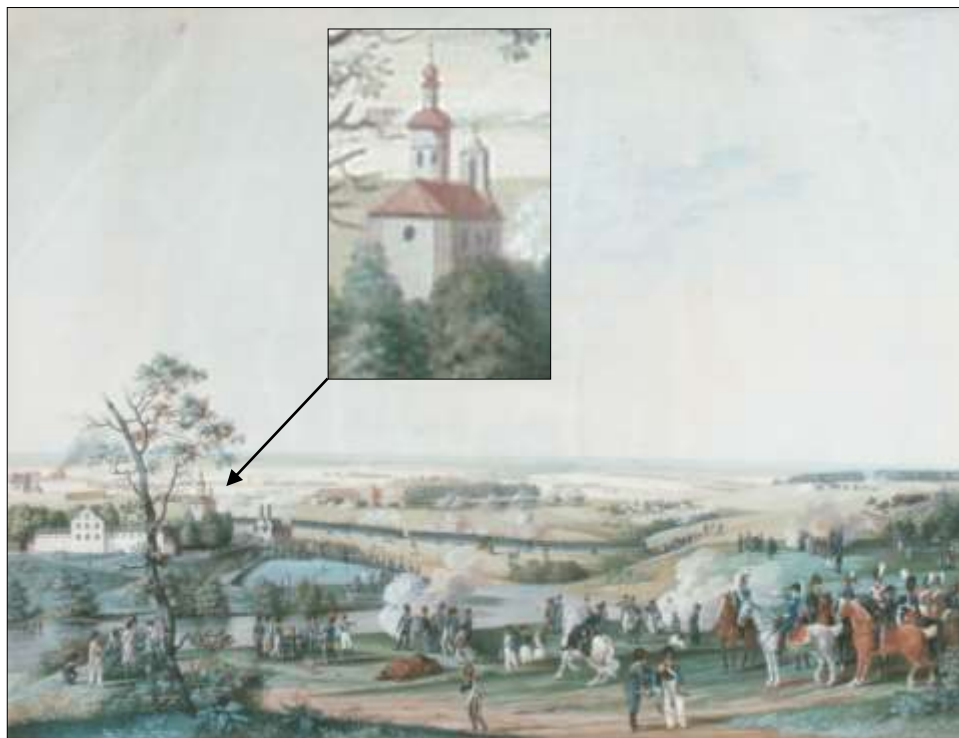
**Рисунок 3. – Неизвестный художник. Сражение при Полоцке 18 августа 1812 г.  
Ингольштадт. Баварский армейский музей.**

На другой обнаруженной нами картине неизвестного художника отображена та же самая батальная сцена, но уже с другой точки (рисунок 3). Здесь также показан решающий эпизод Первого Полоцкого сражения с атакой баварцев, воевавших тогда на стороне французов<sup>4</sup>. Здесь также изображен Спасский храм, но уже с востока, и мы вновь отчетливо видим на барабане двухступенчатую главку с латерной и колокольню над западным фасадом.

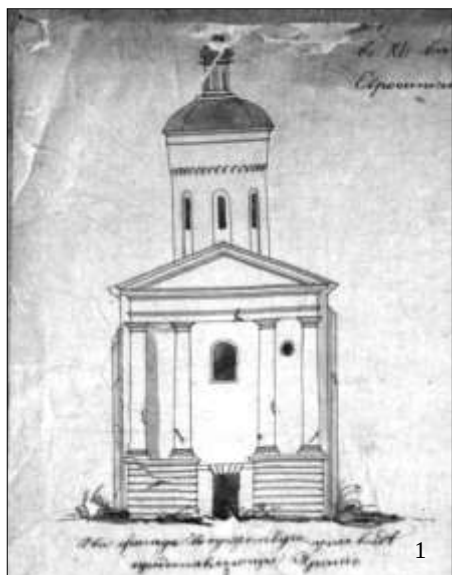
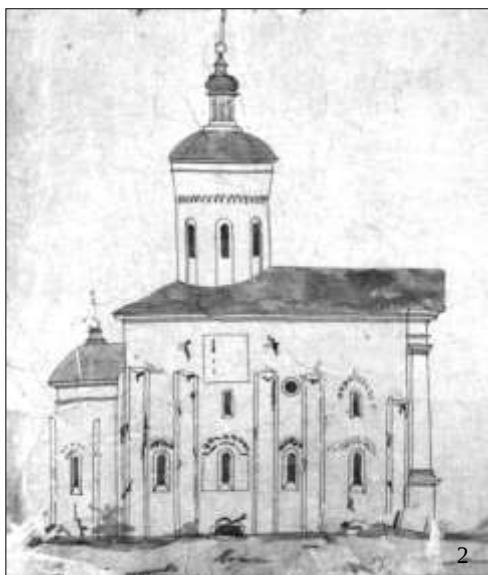
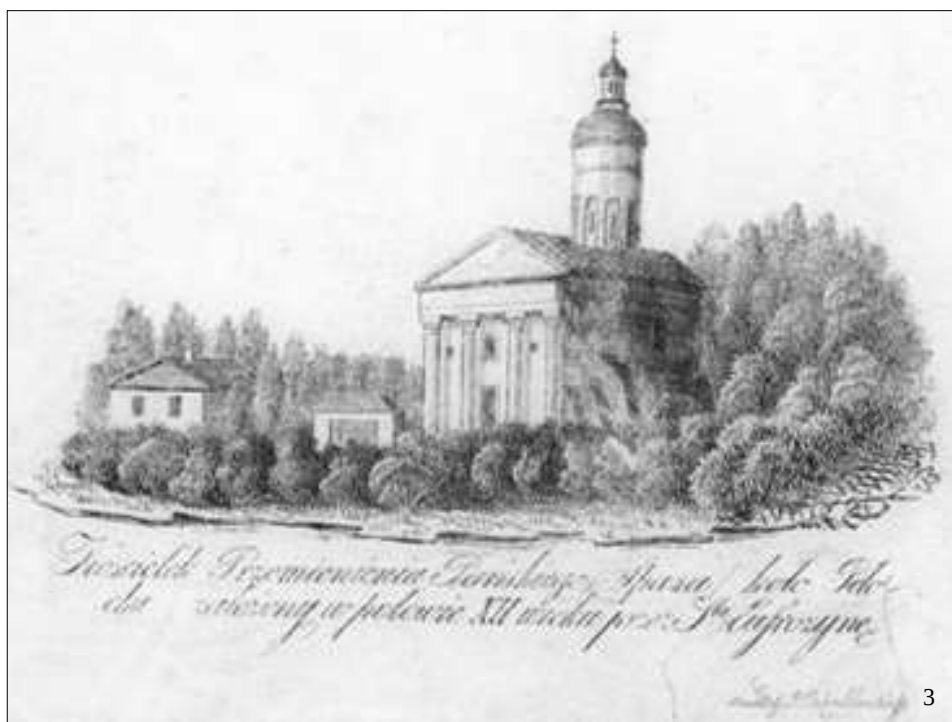
**Рисунок 4. – Спасо-Преображенский храм в Полоцке**

1, 2 – А. Бусырский. Обмеры западного и северного фасадов после работ А. Порто. 1833 г.  
3 – Юзеф Озембловский. Спасский монастырь с юго-западной стороны. Литография 1849 г. (из открытых источников). Рисунок сделан после ремонтных работ А. Порто в 1832 г. до перестройки храма в 1837 г.

Об изменениях архитектурного облика храма в начале XIX века нам известно по сохранившимся рисункам фасадов, выполненным губернским архитектором из Могилева А. Бусырским. Западный и северный фасады Спасо-Преображенского храма, зафиксированные этим архитектором, датированы началом 1833 г. (рисунок 4). На этом же чертеже он расположил и первый известный нам план храма. Однако этот план относился не к обмерным чертежам церкви, а уже к проекту архитектора, размещенному на этом же листе. В дальнейшем чертежи А. Бусырского неоднократно переводились в литографии для последующих публикаций (рисунок 5). На них изображен притвор с наружными колонками, который в таком виде не был осуществлен. Таким образом, на этих изображениях притвор ошибочно показан как сохранившаяся к тому времени историческая пристройка.

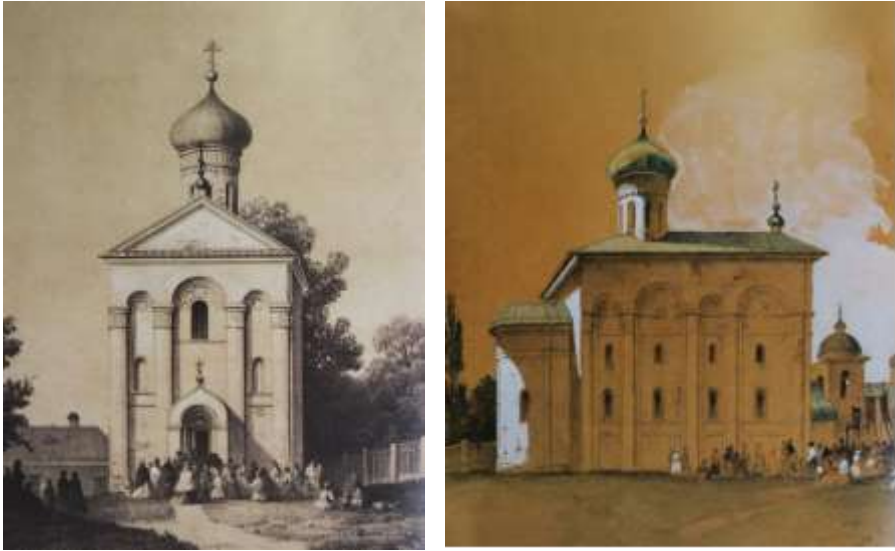
Рисунок 7. – Спасо-Преображенский храм на рисунках И. П. Трутнева. 1866 г.

На рисунках И. П. Трутнева 1866 г. фасады Спасо-Преображенского храма изображены уже после его коренной перестройки, проведенной в 1837 г. (рисунок 7). Здесь мы видим новое ордерное оформление фасадов, обновленный портик, объем небольшого притвора перед западным фасадом, а также луковичную главу над барабаном. К юго-западу от храма показана уже отдельно стоящая каменная колоколенка.

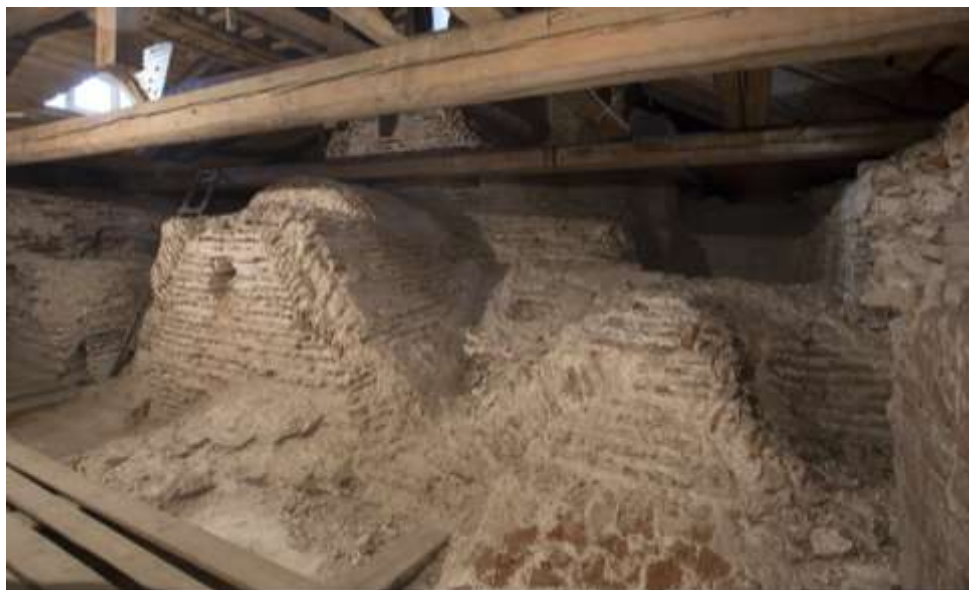
**Рисунок 10. – Спасо-Преображенский храм в Полоцке.  
Сохранившиеся в чердачном пространстве своды XII в.**

В южной капелле на хорах В. В. Ракицкий раскрыл ставшую теперь знаменитой ктиторскую фреску преподобной Евфросинии, держащей в руках модель храма. Вдохновленный необычным видом оформления сводов и барабана Спасского храма, он решил это проверить в натуре. Реставратор разобрал в чердачном пространстве позднюю кирпичную надстройку поперечной стены, устроенной для скатной кровли, и обнаружил под ней первоначальные формы перекрытий храма<sup>8</sup>. Здесь открылись древние своды, остатки закомар с трехлопастными и килевидными завершениями. Обнаружились те элементы первоначальной архитектуры церкви, которые были показаны древним художником на фреске. В таких объемах завершающие конструкции древнерусских храмов больше нигде не сохранились (рисунок 10).

Следует уточнить, что исследования сводов и нижней части барабана в чердачном пространстве проводились и ранее П. А. Раппопортом. В последние годы, уже в ходе реставрационных работ, эти исследовательские работы по сводам и барабану продолжили сотрудники Эрмитажа в рамках своей научной программы. В основании барабана были раскрыты трехлопастные кокошники и остатки прямоугольных в сечении лопаток в простенках между окон. Между каменными кокошниками были найдены отпечатки примыканий к барабану неизвестных ранее утраченных конструкций. П. А. Раппопорт и Г. М. Штендер приняли их за следы изначальных «диагональных кокошников» и включили их в свою графическую реконструкцию. Однако Е. Н. Торшин и П. Л. Зыков после проведенных ими исследований высказали иное мнение. Они полагают, что это отпечатки от деревянных конструкций, – изначально небольших участков первоначальной кровли, прикрывающих выступы прямоугольного основания барабана<sup>9</sup>.

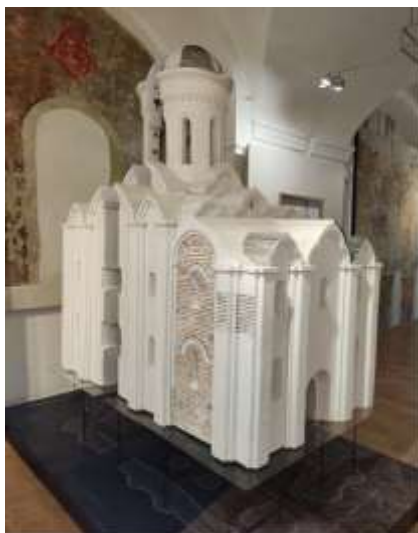
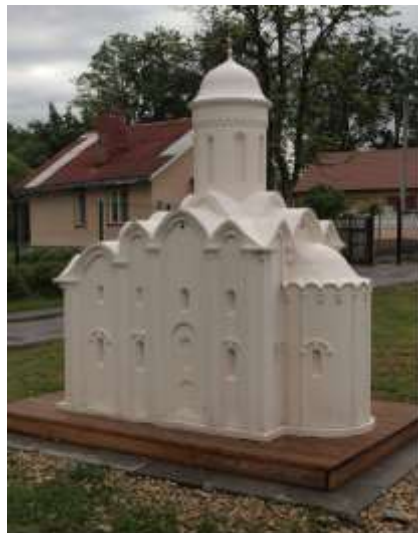
**Рисунок 11. – Макеты-реконструкции первоначального облика Спасо-Преображенского храма в Полоцке**

Макет В. В. Ракицкого

Макет по реконструкции Д. С. Бубновского

На основании обнаруженных первоначальных форм памятника В. В. Ракицкий изготовил в макете реконструкцию древнего облика храма, который сейчас экспонируется в Художественной галерее Полоцка (рисунок 11). Затем он же выполнил и графическую реконструкцию фасадов Спасо-Преображенской церкви. По новым сведениям, полученным в ходе проведенной реставрации храма, и этот макет, и графическая реконструкция очень далеки от первоначального облика здания. Но тогда автор реконструкции посчитал, что на основании его реконструкции можно перестроить фасады храма XIX в., возвратив им «первоначальный облик» (рисунок 12).

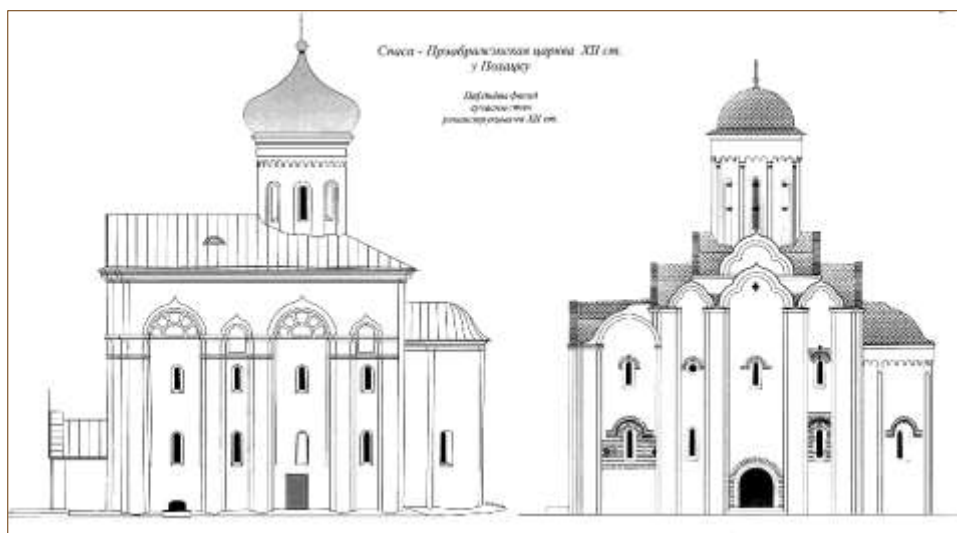
**Рисунок 12. – Спасо-Преображенский храм в Полоцке. Южный фасад.  
В. В. Ракицкий. Современный вид и реконструкция на XII в.**

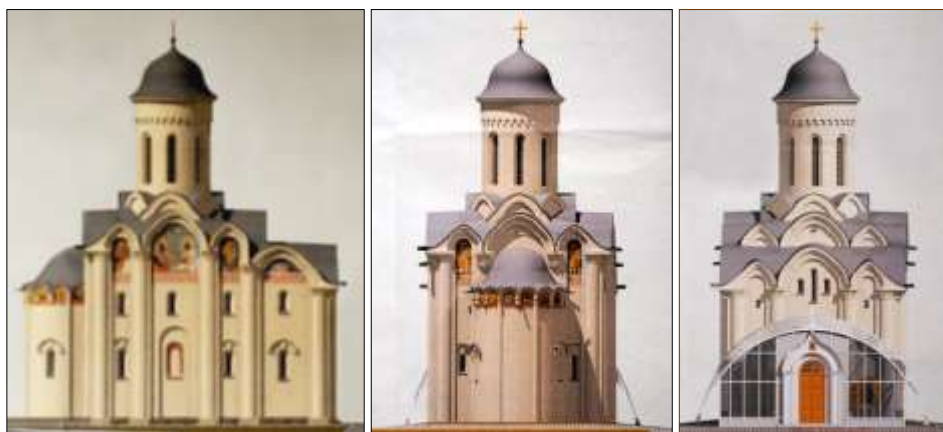
**Рисунок 16. – Д. С. Бубновский. Графическая реконструкция и проект реставрации фасадов Спасо-Преображенского храма**

На основании недостаточных и поверхностных исследований фасадов архитектором Д. С. Бубновским был разработан проект реставрации Спасо-Преображенского храма. В нем отразились все недостатки метода стилистических реставраций, смешанных с гипотетическими предположениями и авторскими предпочтениями (рисунок 16).

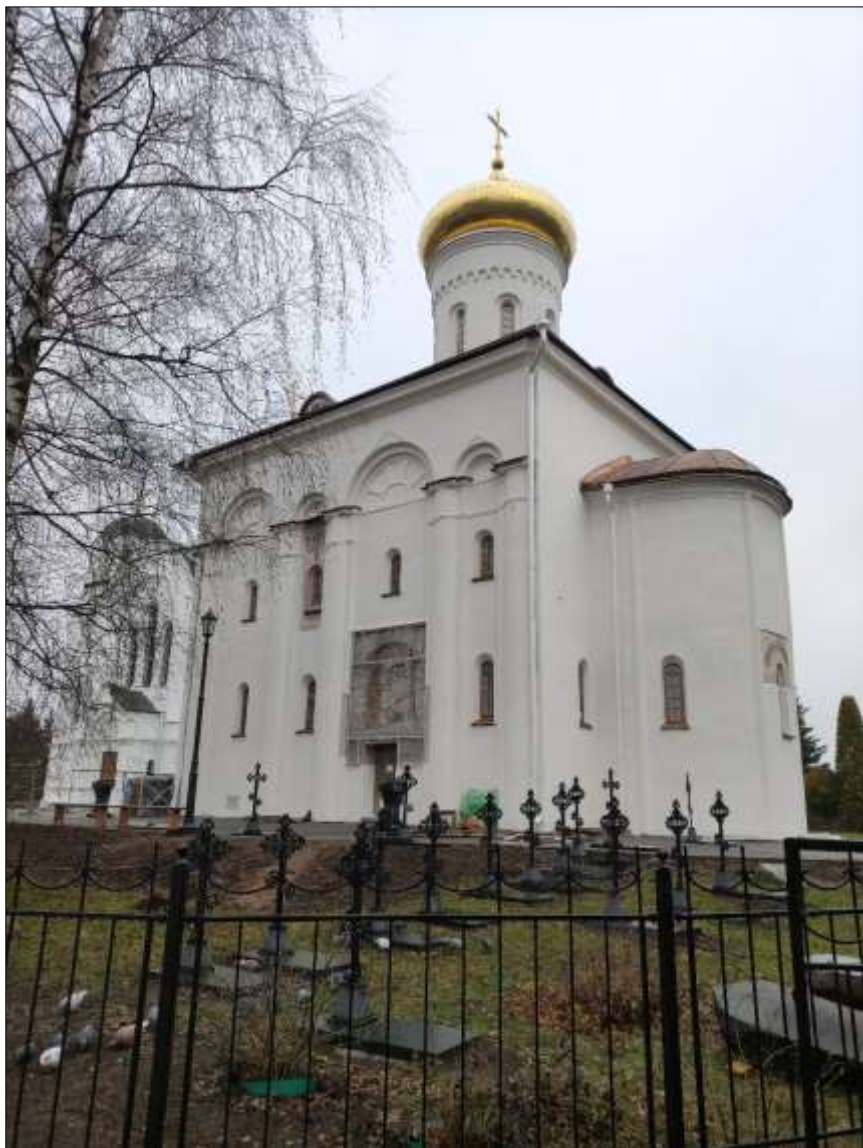
Рисунок 21. – Современный вид Спасо-Преображенского храма с юго-востока после реставрации

В ходе планировочных работ для быстрого отвода атмосферных вод от храма были откорректированы отметки дневной поверхности, приведены в порядок захоронения небольшого местного кладбища с установкой новых надгробий и крестов в едином стиле. Были также заменены уличные светильники, их изготовили в виде торшеров второй половины XIX столетия (рисунок 21).
