**ПРОБЛЕМЫ СОХРАННОСТИ И РЕСТАВРАЦИИ  
КИРПИЧНОЙ КЛАДКИ ЗДАНИЙ И СООРУЖЕНИЙ****канд. техн. наук Д. Ю. ЖЕЛДАКОВ***(Научно-исследовательский институт строительной физики РААСН,  
Москва, Россия)***ORCID <https://orcid.org/0000-0002-4629-5583>****В. Б. ДОРОХОВ***(Государственный научно-исследовательский институт реставрации,  
Москва, Россия; Московская духовная академия  
Русской Православной Церкви)***ORCID <https://orcid.org/0009-0000-2650-458X>**

**PROBLEMS OF PRESERVATION AND RESTORATION  
OF BRICKWORK OF BUILDINGS AND STRUCTURES****D. ZHELDAKOV***(Research Institute of Building Physics of the Russian Academy of Architecture  
and Construction Sciences, Moscow, Russia)***V. DOROKHOV***(State Research Institute of Restoration, Moscow, Russia;  
Moscow Theological Academy)*

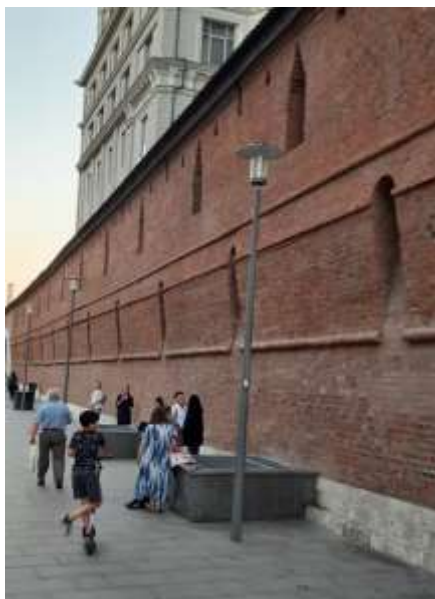
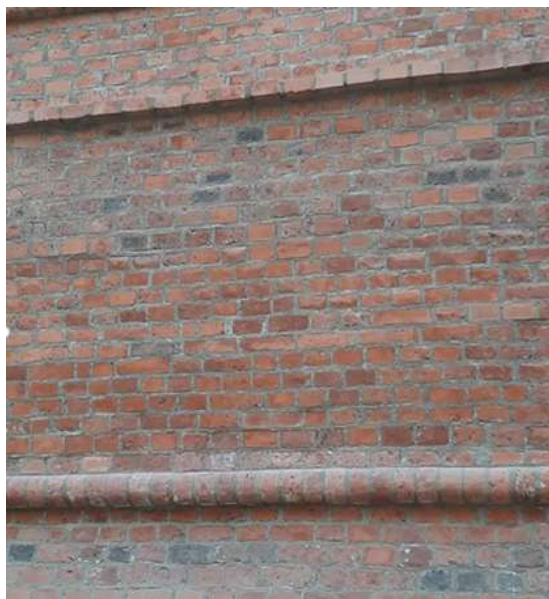
**Рисунок 1. – Кирпичная стена Китай-города, г. Москва**

Хорошо прослеживается и тот факт, что чем богаче был заказчик строительства, тем больше красных кирпичей (в процентном отношении) было в кладке кирпичной стены здания. Тем не менее полностью выложить стену здания кирпичами одного оттенка невозможно. Поэтому ограждающие стены зданий всегда имели включения из более светлых и более темных, иногда даже черных (железняк) кирпичей. Похожая ситуация сохраняется и при современных реставрационных работах, так как подбор кирпича для вычинок в старой кладке весьма непросто. Примеры зданий показаны на рисунках 1 и 2.

Как видно из представленных рисунков, каким бы не был основной оттенок ограждающей стены, кладка имеет некоторую пестроту. Кроме художественного своеобразия цвет кирпича определяет его прочность. Таблица 1 составлена на основании исследований автора и определяет соответствие между цветом кирпича и его прочностью.

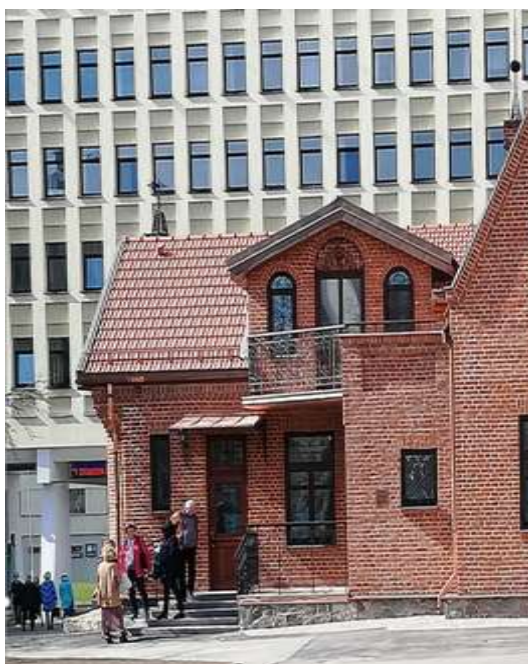
**Рисунок 2. – Здание за ратушей, г. Минск**

В свою очередь можно установить корреляцию между цветом кирпича и его долговечностью. На рисунке 2 б) можно легко увидеть разницу в степени деформации кирпичей, которая изменяется от минимальной для черных кирпичей и максимальной – для алых. Однако такая корреляция наблюдается только для одного объекта, кирпичи которого произведены в одной печи по одной технологии сушки и обжига из одной глины.

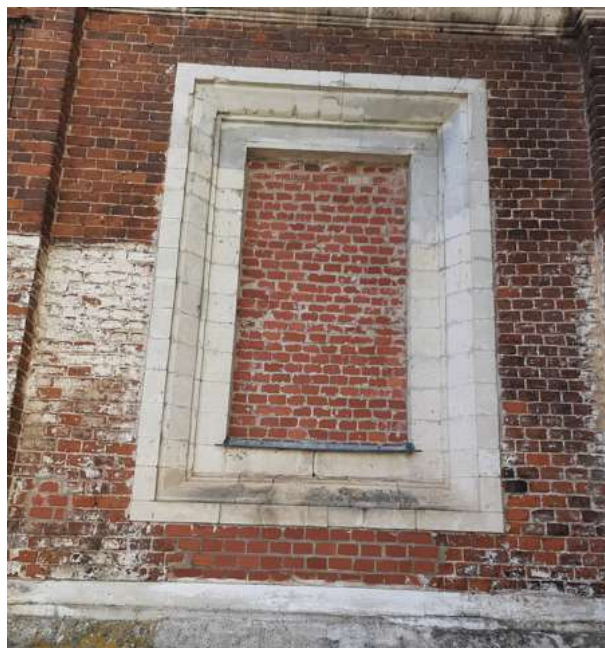
Рисунок 3. – Фрагмент реставрации Волоколамского кремля

Пример недопустимого подхода к реставрации кирпичной стены приведен на рисунке 3. Снимок сделан в Волоколамском кремле. Видно, что реставрационные работы проводились в четыре этапа, однако ни в одном не были учтены требования к оттенку кирпичей, применяемых для реставрационных работ. Кроме того, на одном из этапов был применен раствор, который при схватывании выделил значительное количество гидроксида кальция, что привело к отложению солей на кладке здания.

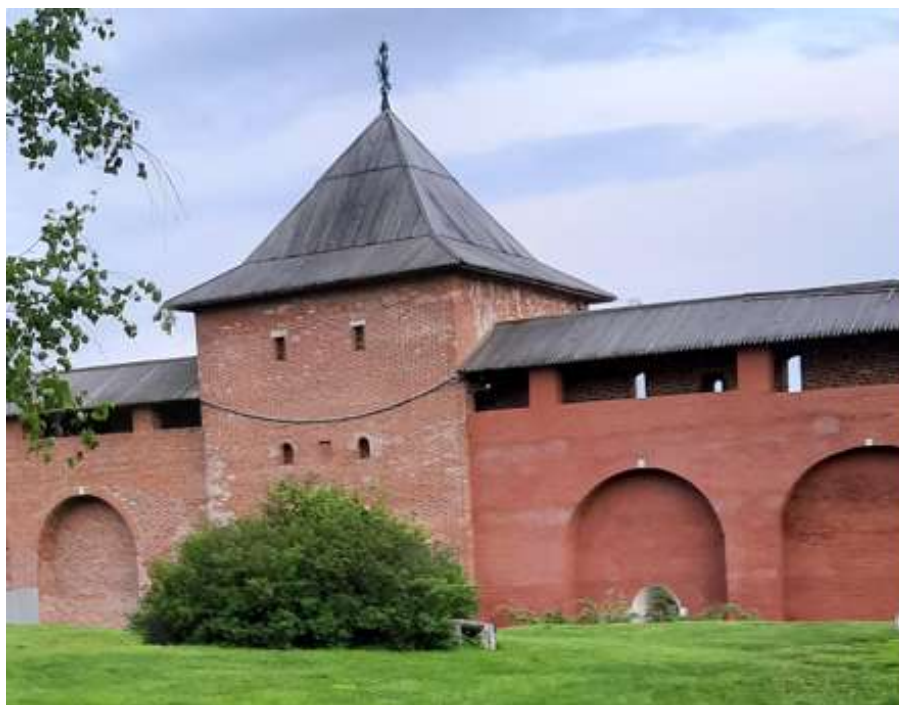
Рисунок 4. – Фрагмент реставрации Зарайского кремля

Сложность подбора кирпича для реставрации и сложность самих работ приводят к применению реставрационными организациями обмазки кирпичных стен. На рисунке 4 хорошо видны две технологии реставрации кирпичных стен Зарайского кремля. Фотофиксация выполнена в мае 2024 года. Видно насколько сильно технология обмазки и последующей окраски фасада меняет его внешний вид. Такие ситуации должны являться предметом работы органов охраны памятников.

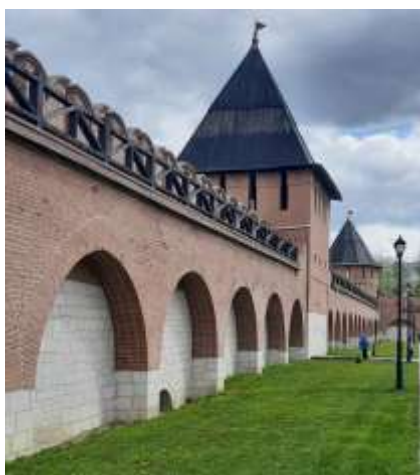
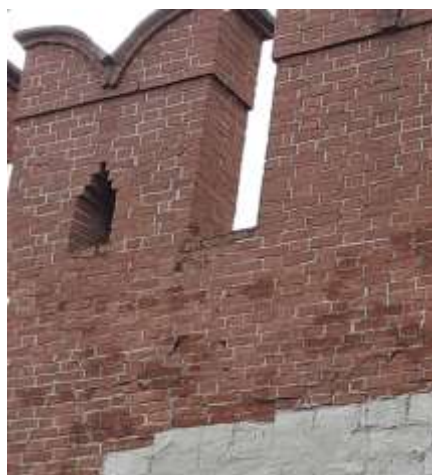
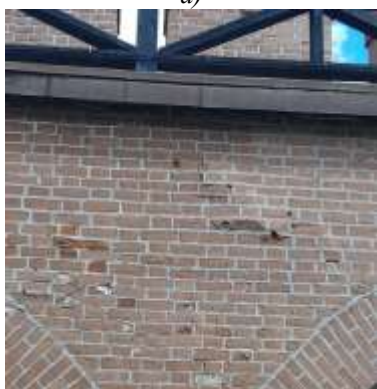
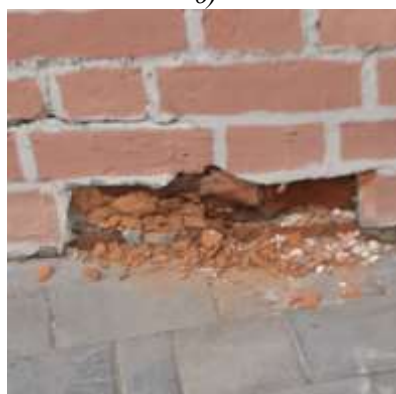
Рисунок 5. – Состояние стен Тульского кремля после реставрации методом обмазки стен и покраски

Термодинамически возможны и другие реакции с гидроксидом кальция и другими щелочами. Результаты активного протекания процессов химической деструкции на примере Тульского кремля показаны на рисунке 5.

Фотофиксация была выполнена в 2023 году, реставрационные работы были закончены в 2022 г. На рисунке 5 з) хорошо виден плотный слой краски по обмазке.

Результаты анализа ограждающих конструкций, выполненных из кирпичной кладки и отреставрированных методом оштукатуривания или обмазки поверхности с последующей окраской показал, что данный метод реставрации может приводить и приводит к потере аутентичности памятника архитектуры за счет резкого изменения цветового решения ограждающих конструкций. Кроме того, применение технологии оштукатуривания при многих ситуациях резко снижает долговечность памятника архитектуры, приводит к быстрому разрушению стен, выполненных из исторического кирпича.
