**РЕЗУЛЬТАТЫ МИКОЛОГИЧЕСКОГО И ЭНТОМОЛОГИЧЕСКОГО  
ОБСЛЕДОВАНИЯ СТЕНОПИСИ И СТРОИТЕЛЬНЫХ КОНСТРУКЦИЙ  
СПАССКОЙ ЦЕРКВИ СПАСО-ЕВФРОСИНИЕВСКОГО МОНАСТЫРЯ  
(2016 – 2024 гг.)**

**THE RESULTS OF MYCOLOGICAL AND ENTOMOLOGICAL  
MONITORING OF THE WALL PAINTINGS AND BUILDING STRUCTURES  
OF THE SPASSKAYA CHURCH OF THE SPASO-EVROSINIEVSKY  
MONASTERY (2016–2024)**

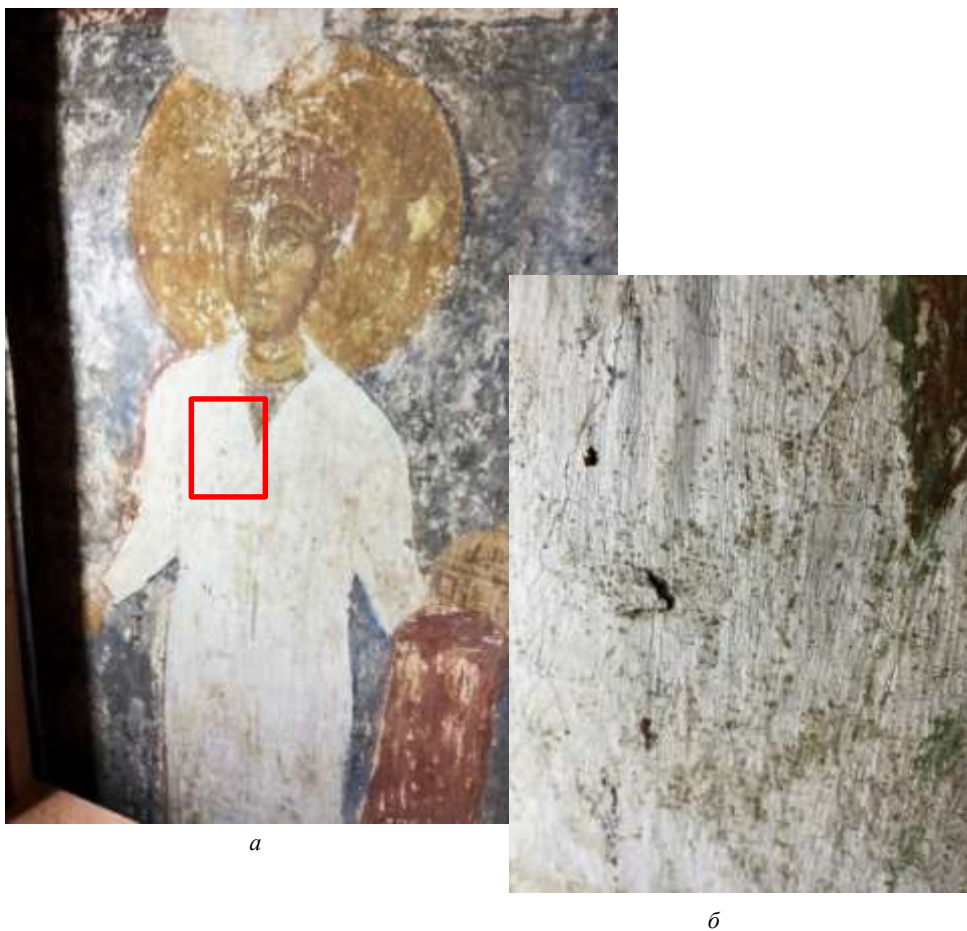
В 2021 году для проведения реставрационных работ на живописи в Спасской церкви были установлены леса со сплошными настилами. В 2022 году реставратор МНРХУ А. Гребенщикова обратила внимание на появление на композиции Дьякон Стефан загрязнений, которые отличались от обычных пылевых (рисунок 1). С помощью цифрового USB-микроскопа Levenhuk DTX 90 было проведено исследование этих загрязнений непосредственно на стенописи (рисунок 2) и отобраны пробы для лабораторных исследований. В результате на южном откосе подпружной арки (Дьякон Стефан) и на южном склоне подпружной арки (Первосвященник Елеазар) были обнаружены микроколонии ксерофильных грибов. Микроколонии были обнаружены и на штукатурных вставках в нише, западного рукава, на южном и северном склонах.

Рисунок 1. – Верхняя половина композиции Дьякон Стефан (южный откос подпружной арки), выделен участок с микроколониями грибов (а); участок сфотографирован с увеличением (б)

зон. Обнаруженные на стенописи микроколонии грибов были удалены реставраторами МНРХУ с применением антисептических составов.

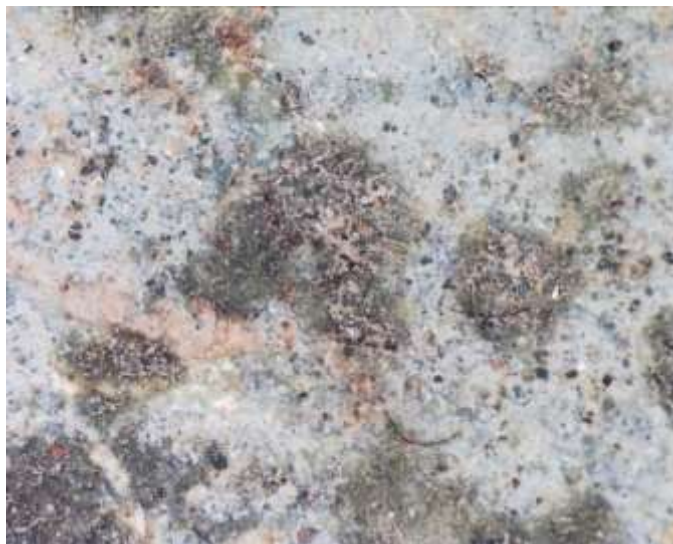
**Рисунок 2. – Дьякон Стефан. Микроколонии на месте роста, цифровой USB- микроскоп Levenhuk DTX 90**

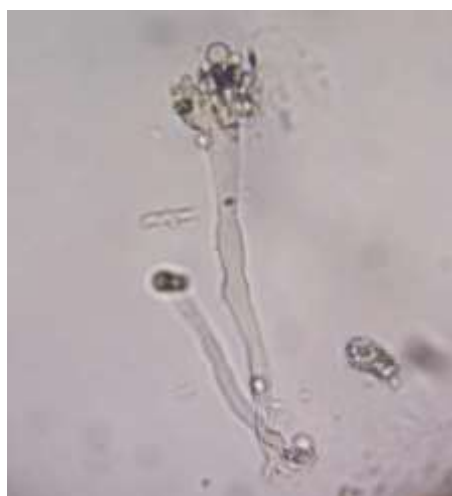
В препаратах, приготовленных из материала микроколоний, обнаруженных на композиции «Дьякон Стефан» и на штукатурных вставках, при исследовании в проходящем свете (микроскоп Leica DM LS2) были обнаружены крупные конидии, конидиеносцы *Aspergillus*, иногда уродливой формы, пенициллоподобные конидиеносцы (рисунок 3).

*а* – конидиеносец *Aspergillus*, крупные конидии;  
*б* – конидиеносец *Aspergillus* уродливой формы, крупные конидии; 400х  
**Рисунок 3. – Дьякон Стефан, проба из состава микроколоний**

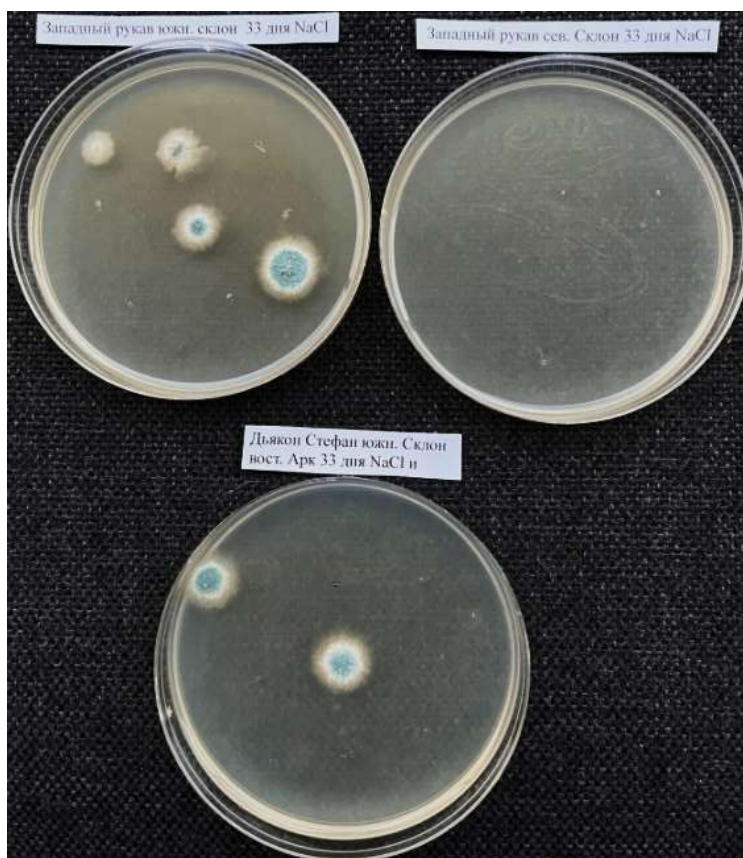
Посев на среду Чапека путем переноса небольшого количества материала из микроколоний с помощью глазного скальпеля в разные сектора чашки Петри дал отрицательные результаты. Ни в одном из сделанных посевов не началось развитие колоний грибов. Только посев на среду Чапека со сниженной активностью путем добавления в среду 17% NaCl дал положительные результаты. В части посевов с композиции «Дьякон Стефан» и со штукатурных вставок началось развитие колоний *Aspergillus penicilloides*, экстремального ксерофильного вида (рисунок 4). Грибы-ксерофилы развиваются на различных материалах, используя органические вещества в составе поверхностных загрязнений (пылевых отложений) в условиях образования небольшого количества конденсационной влаги.

Рисунок 4. – Чашки со средой Чапека +17% NaCl, засеянные материалом из состава микроколоний, 33-й день инкубации: слева сверху – ниша южного склона: в 4 посевах началось развитие колоний *A. penicilloides*, справа сверху – северный склон: отсутствие роста; внизу – Дьякон Стефан: в 2 посевах началось развитие колоний *A. penicilloides*

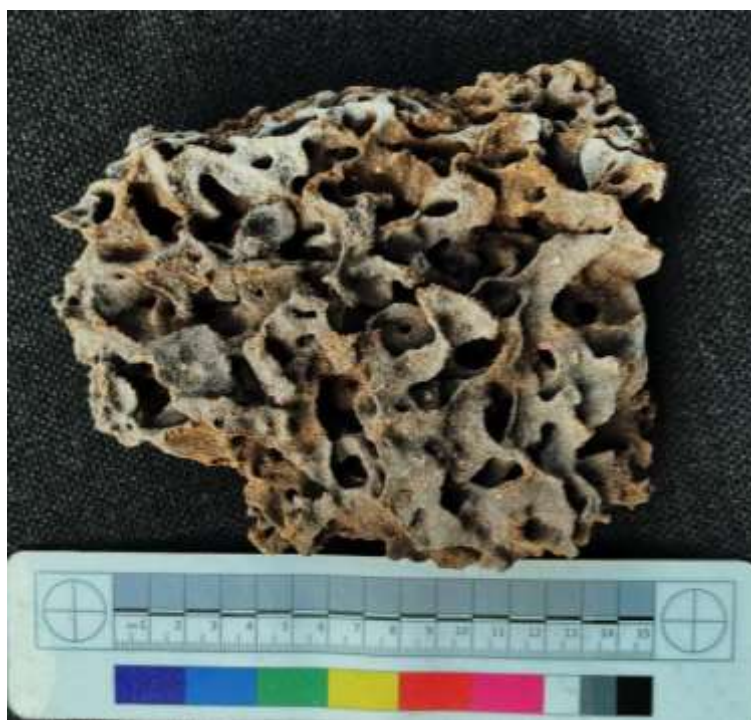
Вверху церкви внутристенные связи хорошо сохранились, об этом можно судить по торцу дубовой балки, который виден на уровне окна барабана. Внизу из-за высокой влажности стены деревянная связь на уровне входа в храм разрушилась вследствие развития дереворазрушающих грибов и муравьев древоточцев. В 2018 году из канала в стене удалось извлечь остатки дерева, поврежденные дереворазрушающими грибами и гнездо муравьев древоточцев. Муравьи древоточцы поселяются во влажной гниющей древесине, выгрызают в древесине ходы и камеры, используют ее как строительный материал, но не питаются ею. Тем не менее, они способствуют разрушению деревянных конструкций. Для строительства гнезда муравьи древоточцы делают «картон» – смесь пережеванной древесины с жидкостями (падьютлей, слюной) (рисунок 5). В гнезде и рядом с ним личинок, яиц и муравьев не обнаружено. По-видимому, повреждение внутристенной деревянной связи муравьями древоточцами произошло давно.

Рисунок 5. – Гнездо муравьев древоточцев, извлеченное из канала разрушенной связи

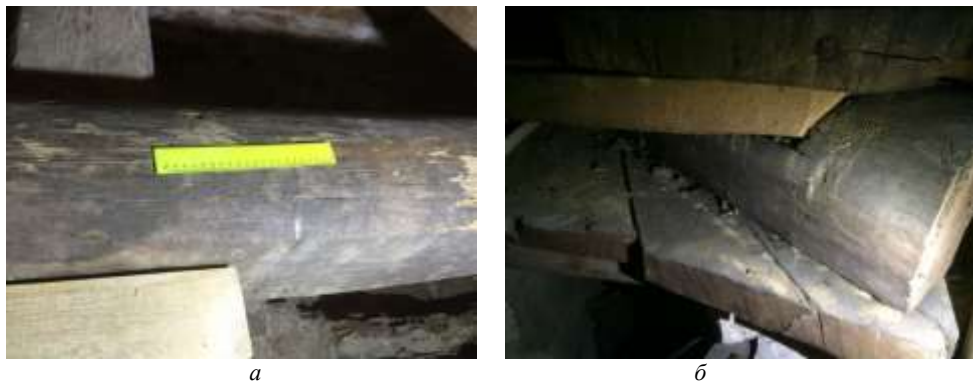
В 2018 году при обследовании лестницы, ведущей на чердак, и деревянных конструкций чердака были обнаружены летные отверстия и осыпи буровой муки в виде конусов (рисунок 6), что указывало на жизнедеятельность личинок и жуков древоточцев. В результате в соответствии с данными рекомендация была проведена инсектицидная обработка и приняты меры по профилактике повторного заражения. Развитие древоточцев в конструкциях чердака и лестницы было приостановлено.

*а* – летные отверстия; *б* – осыпи буровой муки  
**Рисунок 6. – Конструкции чердака**
