**ХРАМ СВ. НИКОЛАЯ В С. РОПНО (С. КОЛЛЕКТИВНОЕ):
АРХИТЕКТУРНО-ИСТОРИЧЕСКИЙ АНАЛИЗ****А.А. СОЛОВЬЁВ***(Национальный Полоцкий Историко-культурный музей заповедник)*

В статье представлены итоги изучения малоизвестного памятника архитектуры конца XVIII в., расположенного в окрестностях Полоцка – каменного храма св. Николая в с. Ропно. Нами были исследованы конструкции фундаментов и стен здания. Выявлено, что храм имеет ряд архитектурно-планировочных особенностей, роднящих его с Полоцким Богоявленским собором. Не меньший интерес вызывает и кирпичный склеп с неизвестным захоронением. Частично удалось проследить следы позднейших ремонтов и историю памятника в XX в.

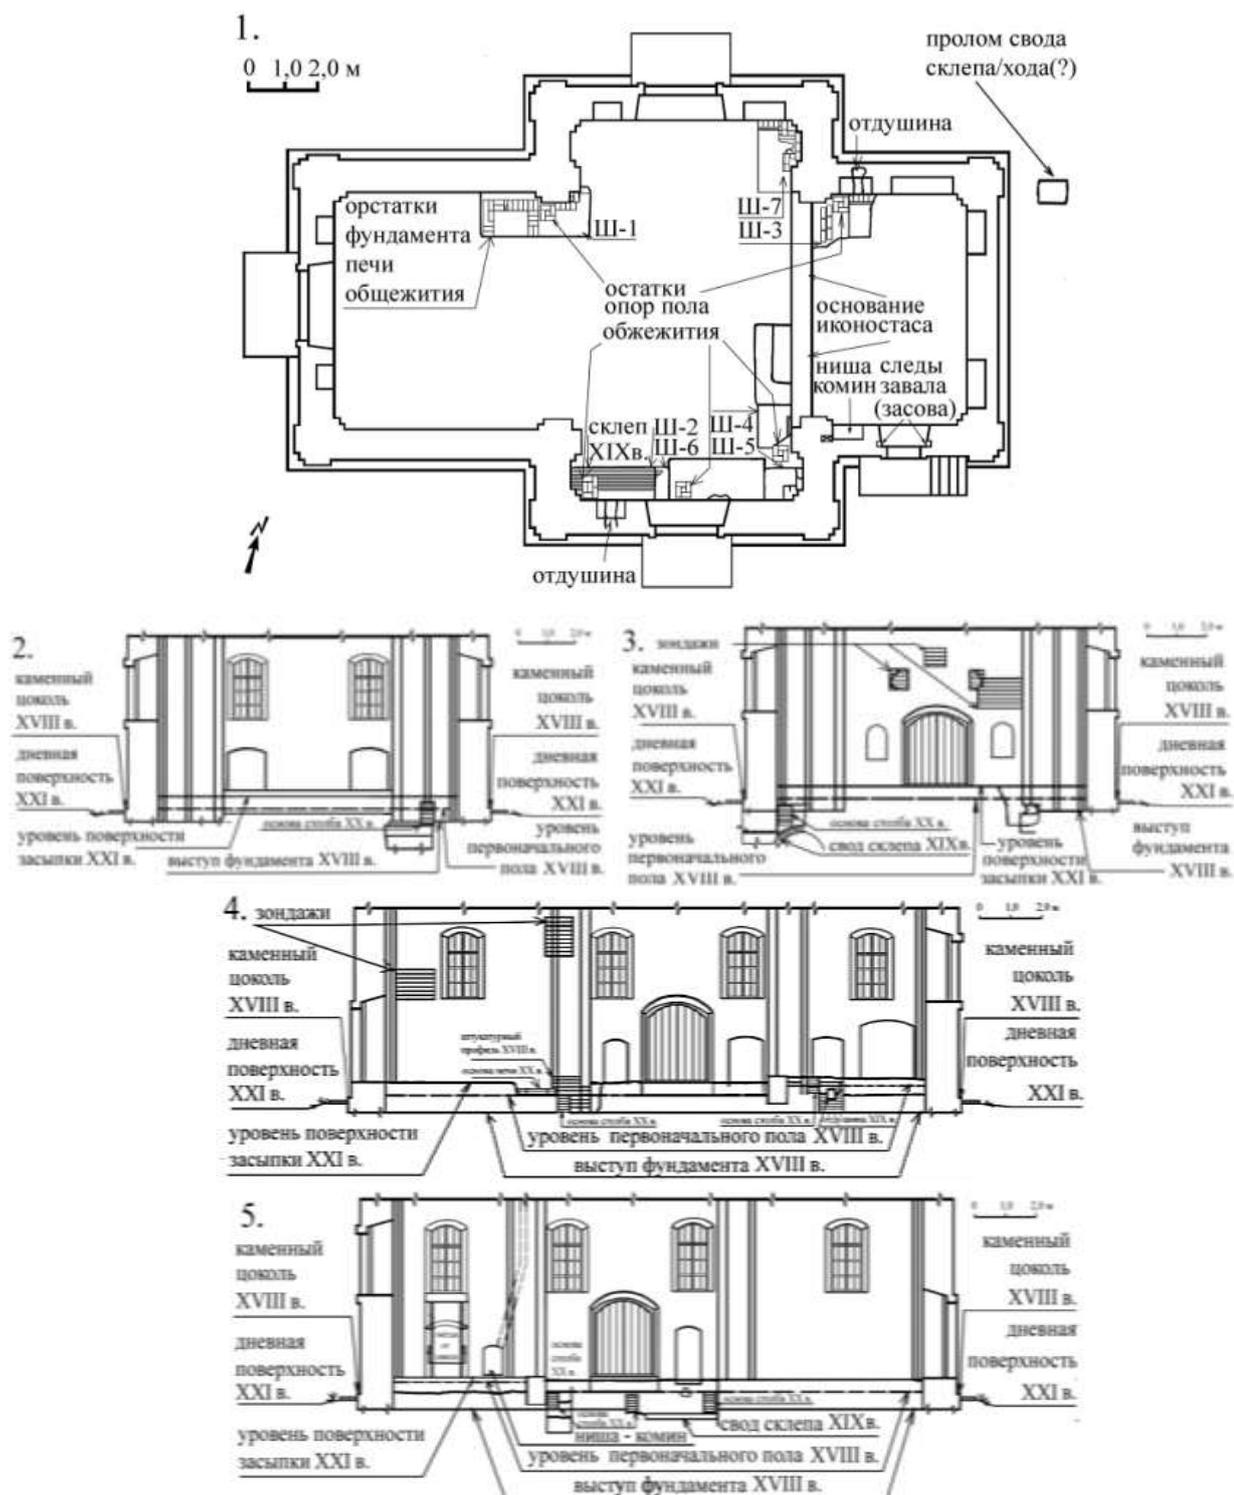
Рисунок 1. – План (1), поперечные (2, 3) и продольные (4, 5) разрезы храма св. Николая в с. Ропно

Пробные шурфы позволили проследить конструктивные особенности фундаментов и ход их закладки (рисунок 1: 1). Они показали, что природное возвышение, на котором строилось здание, имело мощные песчаные материковые породы, позволяющие сводить к минимуму проникновение в помещение сырости. Для фундаментов стен были выкопаны траншеи глубиной около 1,0 м от поверхности материка и шириной до 1,5 м (с учётом толщины стен, выступа их лопаток и цоколя на фасадах здания) (рисунки 1: 2; 2: 5). После этого траншеи заполняли пластами плотно уложенного «насухо» кирпичного боя. Каждый пласт толщиной около 0,4 – 0,5 м проливался известковым раствором. Подобная конструкция основания образовывала мощную подушку, которая вновь проливалась известковым раствором. Уровень её начала примерно соответствовал границе между материком и лежащим выше слоем серой земли (рисунки 1: 2, 4; 2: 4, 5).

От уровня поверхности материка над подушкой из кирпичного боя начиналась кирпичная лента – полоса кладки шириной до 1,5 м (с учётом толщины стен (около 1,0 м), выступов в их нижней части). Высота данной конструкции (шурфы 3, 4, 5) составляла около 0,4 м, что образовывало 4 – 5 рядов кладки. Поверхность кирпичной ленты, обращённая вовнутрь храма, была обмазана слоем белого известкового раствора, но от соприкосновения с землёй приобрела серый оттенок. Данное обстоятельство указывает на то, что обсыпка данной конструкции велась сразу после завершения работ по её возведению и поверхность была сырой. С внутренней стороны храма ширина образованных данной кирпичной лентой выступов достигала от 17 до 25 см. Таким образом, стены храма получали простое по конструкции, но широкое и надёжное основание, которое обеспечивало необходимую

Подобные выступы кирпичной ленты фундамента имели место и по внешнему периметру здания. Одновременно они служили надёжной опорой для бутового цоколя, защищавшего кирпичные кладки стен внизу от атмосферных осадков и воды, стекавшей с кровли здания. Сегодня данный цоколь во многих местах скрыт из-за поднятия дневной поверхности вокруг церковного здания, что приводит к сырости в помещении (рисунок 1: 2, 5).

Широкая поверхность кирпичной ленты фундамента служила основанием для массивных стен, которые имели ряд глубоких ниш с лучковыми перемычками. Их дно располагалось в примерно полуметре от уровня пола XVIII в. Ниша, расположенная в южной стене апсиды между юго-восточной подкупольной опорой и входом в алтарь, имела дымовой канал, ориентированный в угол крестообразного здания. Фактически она играла роль небольшого очага в той части алтаря, где обычно располагается диаконник и ведётся подготовка к богослужению. Стены храма были выполнены из крупноформатного, преимущественно гладкого, кирпича $6,0 \times 14,0 \times 29,0$ см; $8,0 \times 15,3 \times 31,0$ см, а швы имели косую подрезку, характерную для кирпичных зданий Полоцка последней четверти XVIII в. [5, с. 82]. Дверные и оконные проёмы перекрывают лучковые арки, подоконники со стороны помещения первоначально могли иметь уклон для большего освещения нижней части храма. Сегодня они горизонтальные, поэтому данную гипотезу можно проверить только с помощью зондажных работ (см. рисунок 1: 2–5).

Проведённая в 2015 – 2019 гг. реставрация здания была не совсем удачной из-за нехватки информации. Не были учтены конструктивно-стилистические особенности уцелевших стен храма, была значительно поднята прилегающая к нему дневная поверхность и уровень пола внутри, что привело к появлению сырости. Для устранения данных проблем, выявления элементов первоначальной архитектуры и позднейших перестроек требуется проведение зондажных работ по стенам. Также необходимо понижение прилегающей к храму дневной поверхности на 0,5 м от уступа цоколя и устройство новой отмостки со значительным наклоном, полное удаление цементных и бетонных вставок штукатурки (они служат причиной накопления сырости в сложенных на известковом

растворе стенах) и замена её известковой штукатуркой (примесь цемента должна быть минимальной). Внутри храма, при условии сохранения имеющегося пола, необходимо вдоль стен вырезать в полу и стяжке щель шириной до 5,0 см до песчаной подсыпки. Образовавшийся мусор должен быть тщательно выбран. Это необходимо для предотвращения скопления под бетонной стяжкой сырости и проникновения её в стены храма. Кроме того, требуются тщательные археологические исследования как в самом храме, так и на прилегающей к нему территории.

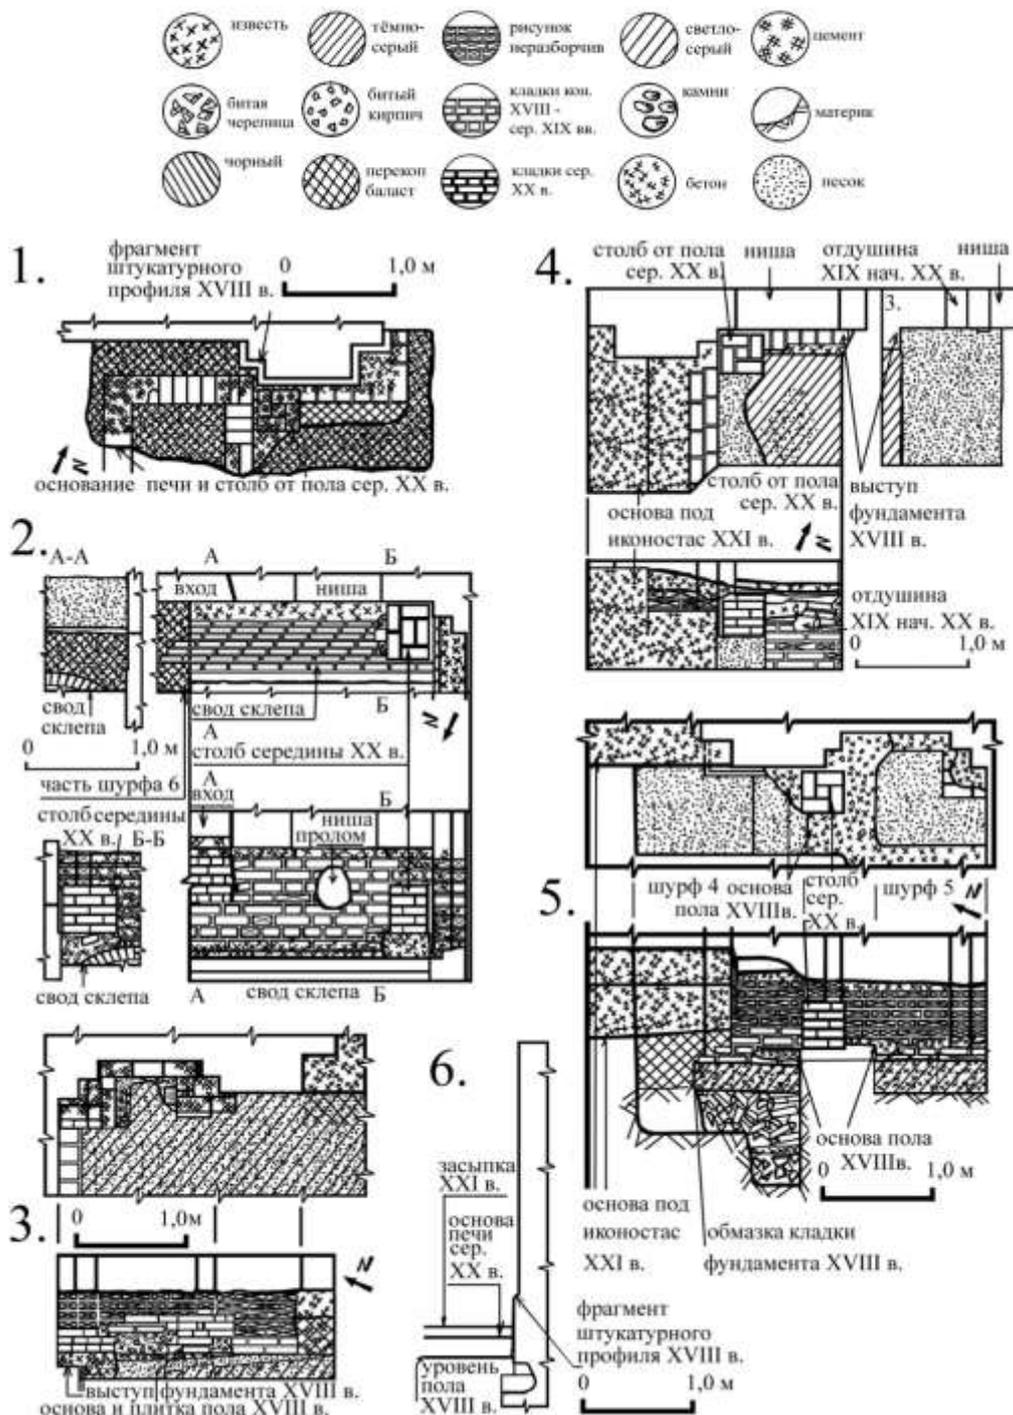
Рисунок 2. – Шурфы, заложенные на территории исследуемого памятника

1. – шурф 1 у северо-западной подкупольной опоры; 2. – шурф 2 с частью шурфа 6 со сводом южной стороны склепа; 3. – шурф 7 выкладка сер. XX в с плиткой пола и слоем черепицы; 4. – шурф 3 у основания иконостаса с отдушиной в стене; 5. – шурфы 4 и 5 с врезкой у фундамента; 6. – округлый профиль цоколя базы на северо-западной опоре

устойчивость зданию. Слой серой земли, примыкавшей к обмазке кирпичной ленты, имел толщину около 0,35 – 0,4,5 м, его можно считать слоем погребённой почвы, существовавшей на данной территории к началу строительных работ кирпичной Никольской церкви. При этом никаких артефактов или следов конструкций деревянного храма, предшествовавшего каменному зданию, обнаружить не удалось (см. рисунки 1: 1, 2; 2: 4, 5).

Относительно элементов первоначального интерьера храма сведения крайне скудны. Все доступные описания здания указывают на наличие в нём деревянных полов и потолка, о декоре стен в описаниях храма второй половины XIX – начала XX вв. говорится лишь то, что они были белёными. Обследование стен и зондажные работы показали, что выступы подкупольных опор были оформлены в виде пилястр, первоначально имевших базу, ствол и капитель. Исследования на северо-западной подкупольной опоре выявили фрагмент округлого (в четверть круга) профиля для перехода между её базой и основной частью. Кладка базы выступала на 4,5 – 5,0 см. Для поиска следов утраченных профилей капители нами был сделан зондаж на северо-западной подкупольной опоре на небольшом расстоянии от существующего потолка. Он показал, что верхние ряды кладки XVIII в. здесь утрачены и переложены на цементном растворе. Первоначальная штукатурка выявлена нами только внутри храма в виде небольших участков на уровне засыпки под наметами поздней, выполненной по сетке рабца в начале 2000-х гг. Наиболее ранние покрытия на ней представлены слоями побелок (Шурфы 1, 3, 5-6) (рисунки 1: 3, 4; 2: 1, 6).

Конструкции и покрытия пола храма в описаниях второй половины XIX – начала XX вв. указаны деревянными, но в ходе выборки засыпки в шурфах 4, 5 и 7 нами прослежен слой извести. Его толщина возле стен – 15–20 см и 7–10 см в центральной части. Ниже начиналась обмазка кирпичной ленты фундамента и серая погребённая почва. Данный слой мог являться основанием под плиточный пол XVIII в. Там же найдены и единичные небольшие фрагменты керамических плиток толщиной около 5,5 – 6,0 см со следами истирания. Уникальной находкой, уцелевшей в первоначальном положении на основе из извести и песка, является терракотовая плитка $6,0 \times 17,5 \times (21 - 22 \text{ см}^2)$ см, частично перекрытая кладкой советского времени (рисунки 1: 1; 2: 3, 5), что и обеспечило её сохранность. Подобные напольные плитки применялись в полоцком иезуитском коллегиуме с начала XVIII в. [6, с. 25].

Кровля храма XVIII в. изначально могла иметь черепичное покрытие: единичные фрагменты волнистых пластин найдены в шурфе 7 (см. рисунки 1: 1; 2: 3). Первоначально фронтонами завершались все четыре стороны Никольского храма. Над центром здания изначально мог располагаться барабан с полусферическим куполом и световым фонарём, а колоколен было две. Таким образом, он очень походил на Богоявленский собор в Полоцке. В известных нам сегодня описаниях, составленных во второй половине XIX – начале XX вв., (в 1800, 1869, 1908 гг.) Никольский храм имел одну колокольню, центральный фальшивый купол. Они, как и крыша, были обиты железом². Первая реконструкция верхней части храма могла произойти ещё до 1835 г., поскольку в это время его

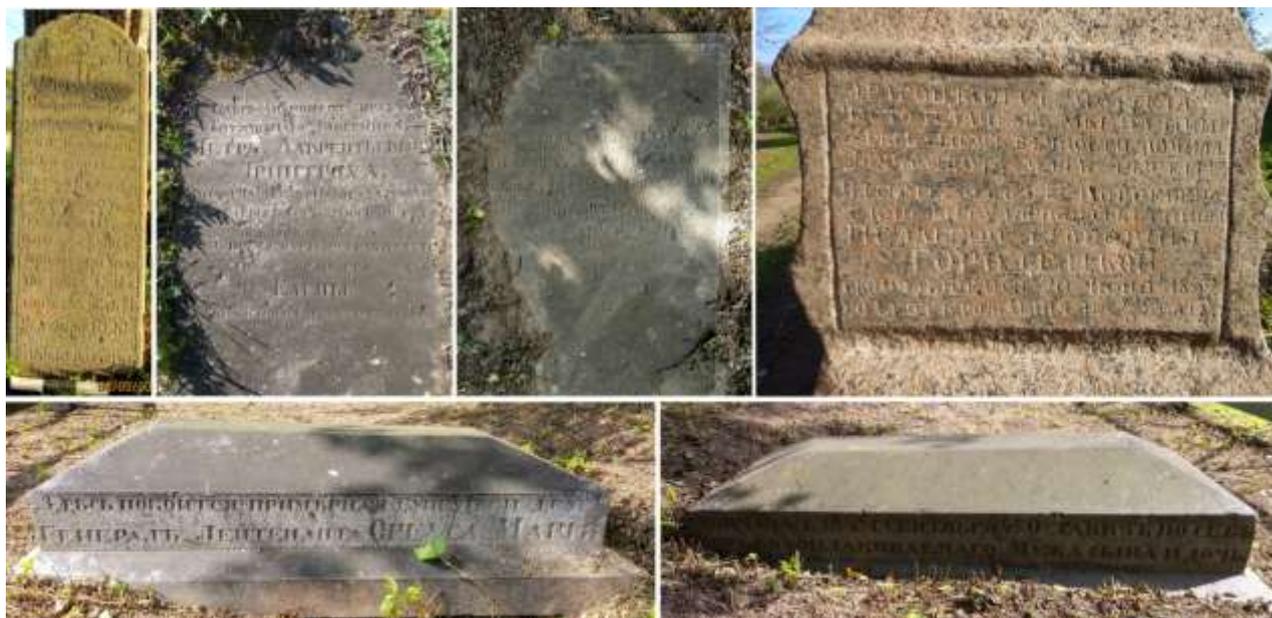
Рисунок 3. – Надгробия кладбища при храме св. Николая в с. Ропно

Надпись на каменной плите, которая ныне стоит под деревом возле храма гласит «*Мир праху Священно Архимандрита Полоцкаго Богоявленскаго клирика(?) мря(монастыря) Ректора Полоц. Дух Семинарии Отца Поликарпа Пясецкаго уроженца Черниговской епархии роди.(родился) 1811 г. и престав.(преставился) о Где(Господе) 11 Сентября 1853 г. Вечная память*». Надмогилье было найдено у южной стены храма в 1990-х гг. и представляет собой плоское прямоугольное изделие с округлым верхом, лицевая поверхность которого полностью занята погребальным текстом в обрамлении, что исключало её постановку вертикально. Таким образом, она могла быть только уложена на горизонтальную плоскость. Данной плоскостью мог быть присыпанный песком свод найденного нами склепа. При этом лицевая сторона плиты размещалась на одном уровне с деревянным полом храма. Эти данные позволяют связать найденный склеп с именем архимандрита Поликарпа (рисунок 3).

По часовой стрелке: плита архимандрита Поликарпа Пясецкого (фото автора статьи), плита Советника Петра Лаврентиевича Тринтроха, плита полоцкого купца Андрея Михайлова сына Снитки, надпись с оригинального гранитного надгробия Пелаген Егоровны Городецкой(?); внизу – надгробие супруги генерал лейтенанта Ореуса Марии (фото А.С. Зиновьева).

Относительно появления некрополя вокруг храма, можно констатировать, что практически изначально он был запланирован в качестве места упокоения многих известных и влиятельных людей Полоцка. Большинство сохранившихся надгробий относятся к первой половине XIX в., среди них: Титулярного Советника Петра Лаврентьевича Тринтроха, родившегося в 1815 г., умершего от холеры в 1848 г. и его малолетней дочери Елены на втором году жизни; супруги генерал лейтенанта Ореуса Марии. Оригинальную форму имеет надгробие титулярной советницы Пелагеи Егоровны Городецкой, умершей в 1892(?) г. (часть даты повреждена), но, судя по имеющимся фотографиям, его неоднократно перемещали. Самое раннее из сохранившихся захоронений связано с могилой полоцкого купца Андрея Михайлова, сына Снитки, датированное 1819 г. (см. рисунок 3).

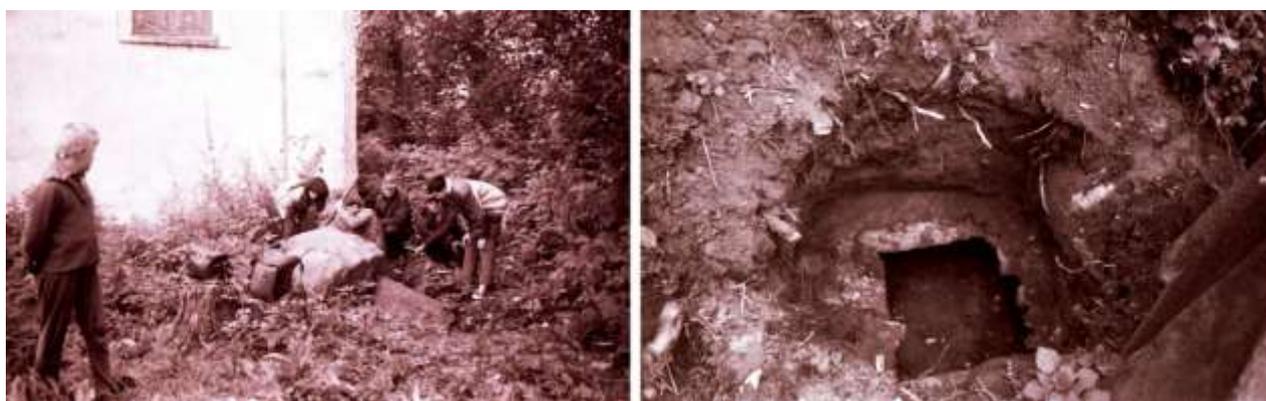
Рисунок 4. – Раскопки на месте склепа у северо-восточного угла храма и пролом в своде склепа (исследования и фотографии С.Н. Глушкова, предоставлены А.С. Зиновьевым)

Отдельные захоронения, видимо, были и против восточной стены апсиды. Ещё в период размещения в храме общежития, возле апсиды образовался провал в кирпичном своде подземного сооружения, и местные жители интерпретировали его, как подземный ход, по которому доходили до озера Ропно (возможно, из-за большой длины камеры). Рядом с ним лежали опрокинутые надгробия, одно из которых принадлежало титулярной советнице Пелагее Егоровне Городецкой. Скорее всего, это был склеп. По воспоминаниям полоцкого краеведа С.Н. Глушкова, который раскапывал и изучал данный провал, захоронения там не было, но глубина камеры (около 1,0 м) позволяла свободно установить гроб (рисунок 4).

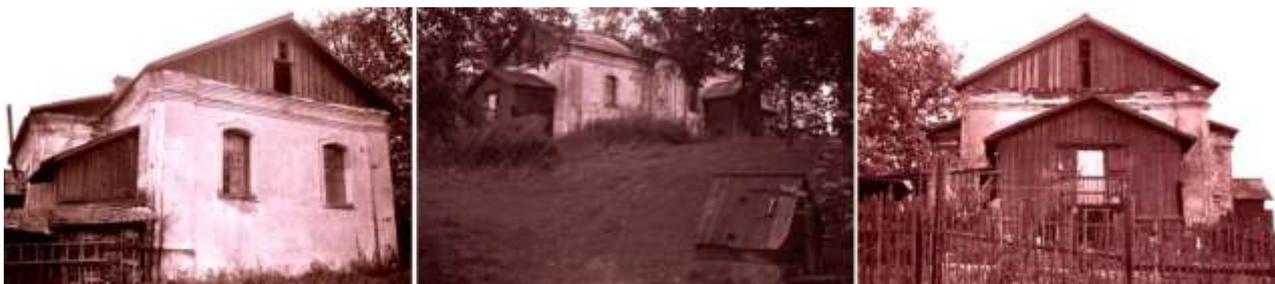
Рисунок 5. – Восточный, южный и западный фасады перестроенного под общежитие храма (фотографии 90-х годов XX в. С.Н. Глушкова, предоставлены А. С. Зиновьевым)

января 1952 г.» на повестку дня был вынесен пункт №1 «О выделении Льнозаводу (...в Ропно) земли и продажа Ропнянской кладовой («Церкви»)» по данному вопросу было принято следующее решение: «...б)Продать «Церковь»(кладовую кирпичную) за 30000 рублей и вынести данное решение на обсуждение общего собрания колхозников»⁸. После всех согласований решением облисполкома от 10 апреля 1952 г. было постановлено: «бывшее церковное каменное здание, находящееся в дер. Ропно Махировского сельсовета, передать Полоцкому льнозаводу для оборудования его под клуб для рабочих льнозавода...»⁹. По воспоминаниям Фёдора Конторжевского, клуба в здании так и не оборудовали и устроили общежитие, в котором поселилось 7 семей. При перестройке храма вся его верхняя часть была снесена до уровня венчающего карниза, при этом, видимо, был разобран и первоначальный потолок. Полы квартир подняли с учётом уровней подоконников с помощью высоких кирпичных столбов. Таким образом, под квартирами образовался обширный подклет, где хранилась картошка. В ходе работ была убрана надмогильная плита со склепа, на свод которого поставили один из кирпичных столбов. Входы в квартиры прорубили в южной и западной стенах храма, разбуриив арки первоначальных дверей. На таких же высоких кирпичных столбах возвели входные тамбуры с лестницами (рисунок 5).
