ЛИКВИДАЦИЯ ПОСЛЕДСТВИЙ АВАРИЙНОГО РАЗЛИВА НЕФТИ В СЛОЖНЫХ МЕТЕОРОЛОГИЧЕСКИХ УСЛОВИЯХ

канд. техн. наук, доц. П. В. КОВАЛЕНКО

*Полоцкий государственный университет имени Евфросинии Полоцкой,
Новополоцк, Беларусь*

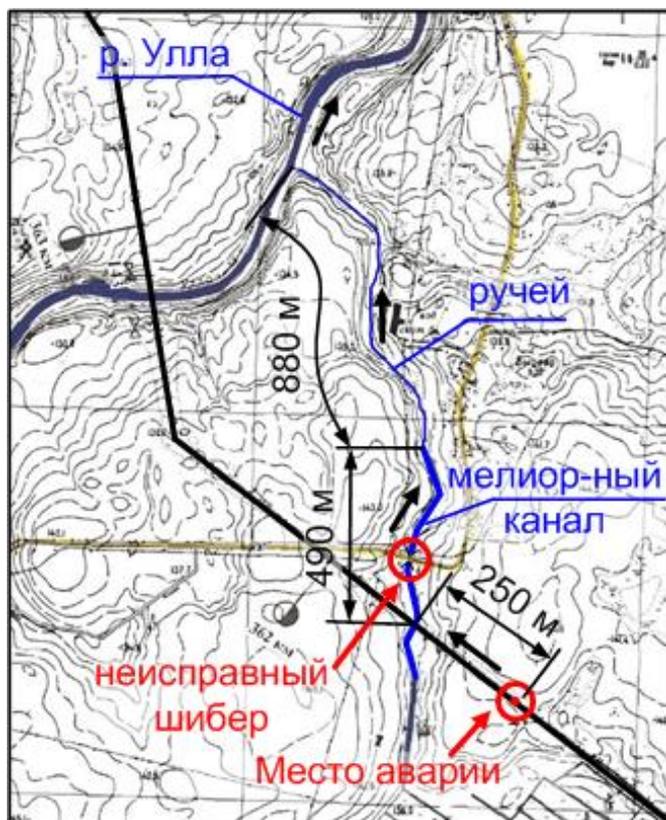
Рисунок 1. – Развитие аварии произошедшей на МНПП «Унеча-Полоцк»

В результате разгерметизации нефтепродуктопровода из него вылилось 224 т дизельного топлива. От места аварии разлившийся нефтепродукт перемещался на расстоянии 250 м по пашне, имеющей склон в сторону мелиоративного канала, в который стекал разлившийся нефтепродукт (рисунок 1). Из 224 т вылившегося нефтепродукта в канал попало 75 т, на грунте осталось 149 т.

В месте пересечения мелиоративного канала с грунтовой дорогой, расположенном ниже по течению воды в канале, установлен шибер, предназначенный для перекрытия канала. В момент аварии шибер находился в открытом положении и был в неисправном состоянии, что не позволило использовать его для предотвращения дальнейшего распространения нефтепродукта по каналу. Из мелиоративного канала нефтепродукт попал в ручей, а из него в реку Улла

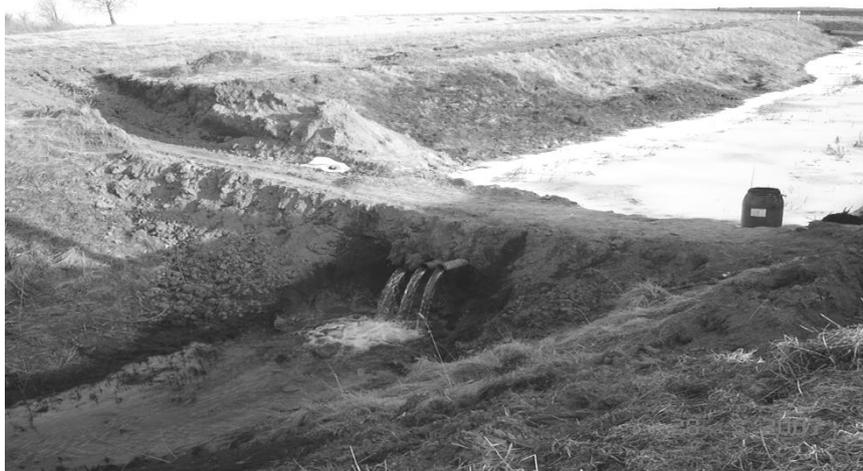
Рисунок 2. – Плотина с гидрозатвором на мелиоративном канале

В соответствии с этим планом, мелиоративный канал ниже по течению от места поступления в него нефтепродукта был перекрыт временной земляной плотиной с гидрозатвором (рисунок 2). Аналогичная плотина была сооружена также в устье ручья перед впадением его в р. Улла, а на р. Улла установлены 3 рубежа боновых заграждений. Плотины такой конструкции позволяют на малых водотоках локализовать распространение разлившейся нефти для её последующего сбора с помощью нефтесборных устройств и сорбентов.

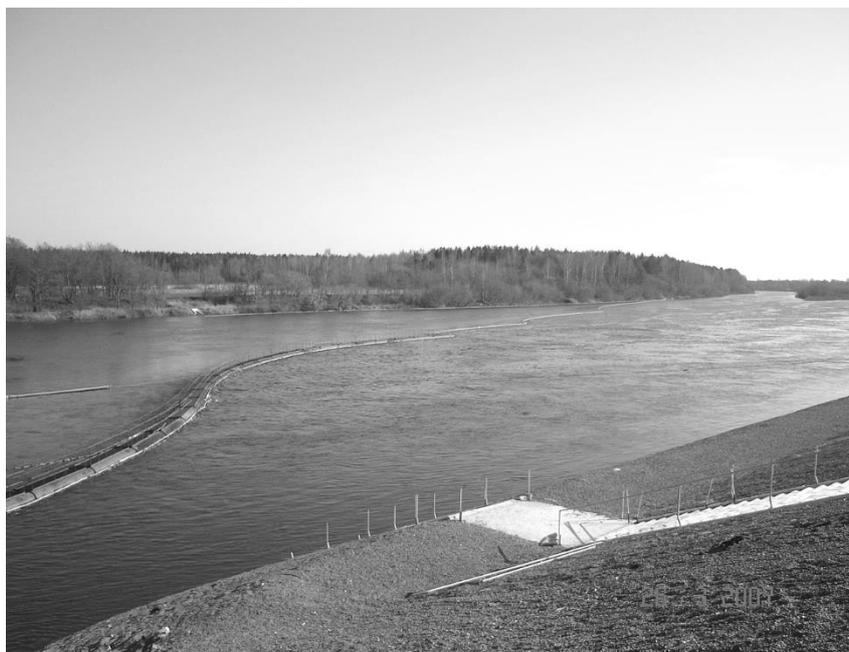
Рисунок 3. – Стационарный пункт удержания нефти на р. Западная Двина

Для предотвращения распространения нефтепродукта по р. Западная Двина был задействован стационарный пункт удержания нефти (СПУН) Новополоцкого РУП по транспорту нефти «Дружба» (рисунок 3). СПУН размещен в районе деревни Узмены выше по течению города Верхнедвинска. СПУН разработан на кафедре ТТ и Г. На СПУН были развернуты металлические боновые заграждения (1 рубеж) и гибкие резино-тканевые боны (2 рубежа), а также использовались нефтесборные устройства.

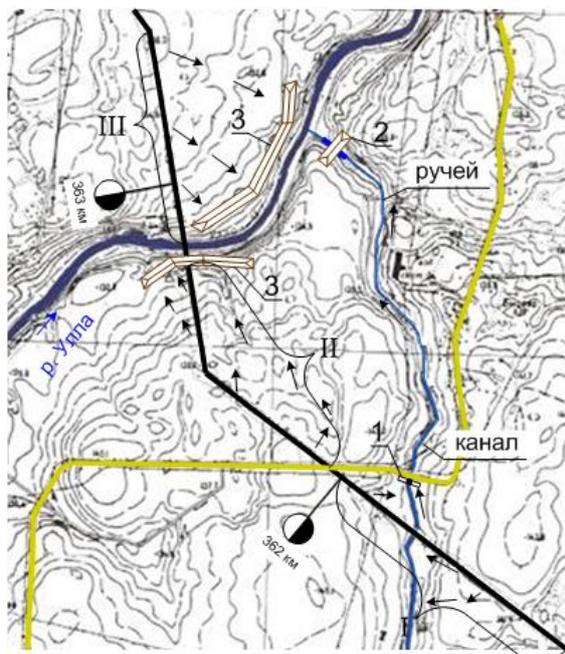
Рисунок 4. – Организационно-технические мероприятия для участка трассы

Возможность применения предложенных организационно-технических мероприятий можно рассмотреть на примере ситуации, в которой проходила данная авария (рисунок 4). Участок трассы, представленный на рисунке 4, проходит вблизи мелиоративного канала и реки Улла. При аварии на этом участке основной задачей будет предотвращение попадания нефти в реку

← - направление движения нефти
1 – шибер; 2 – дамба с сифонным водосбросом; 3 – обваловка.

Улла. Для предотвращения или минимизации загрязнения реки Уллы при возможной аварии нефтепровода на этом участке необходимо провести следующие мероприятия:

1. Обеспечить исправное состояние шибера 1 и возможность его оперативного перекрытия при АРН на участке I трассы.
2. Соорудить стационарную земляную плотину 2 с сифонным водосбросом на ручье для случая, которая предотвратит попадание нефти в реку Улла в случае, если во время не будет перекрыт шибер 1 при аварии на участке I.
3. Соорудить стационарные земляные обваловки 3 для предотвращения попадания нефтепродукта в мелиоративный канал и реку Улла при авариях на участках II и III трассы.
