# АРХИТЕКТУРНО-АРХЕОЛОГИЧЕСКОЕ ИССЛЕДОВАНИЕ ЧЕРДАЧНОГО ПОМЕЩЕНИЯ КОРПУСА «З» ПОЛОЦКОГО ИЕЗУИТСКОГО КОЛЛЕГИУМА

А.А. СОЛОВЬЁВ

*Представлены результаты натурных исследований чердачного помещения корпуса «З» (с 2009 года – по настоящее время корпус «К») Полоцкого иезуитского коллегиума. На основе натурных остатков и Инвентаря 1807 года достаточно точно удалось воссоздать первоначальную планировку и функциональное назначение каждого исследованного помещения и выяснить, что данная часть здания имеет различные исторические наслоения. Выявлена функциональная привязка помещений. В ходе изучения фрагментов стен второго этажа корпуса «З» зафиксированы перестройки, произведённые позднее при иезуитах и кадетах.*

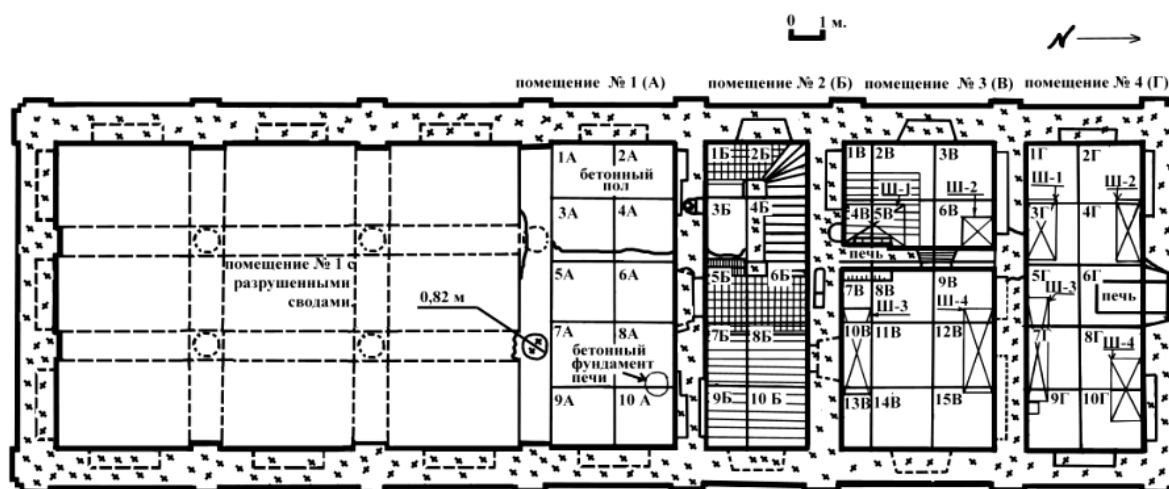
Рис. 1. План остатков второго этажа после снятия крыши и расположение шурфов

Планы второго этажа составлены на основе проекта первого этажа и натурных промеров 2008 – 2010 годов. К нему же были привязаны и выявленные находки. В ходе ремонта планировалась полная разборка чердачных конструкций и надстройка второго этажа, а также отчистка сводов от засыпки для их усиления (рис. 2). В связи с особенностями структуры здания – наличием поперечных капитальных стен – оно было разделено на условные помещения по первому этажу. Таким же образом был разделён и второй этаж: помещения № 1, № 1А, № 2, № 3, № 4.

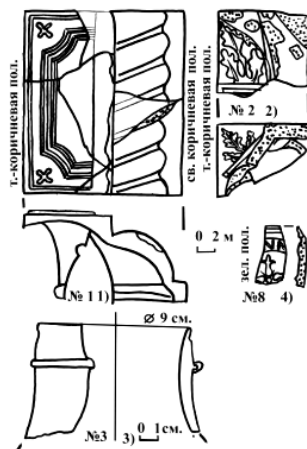
Рис. 3. Находки из засыпки свода над помещением № 1

При расчистке уцелевшего над проездом свода в верхних слоях мусора обнаружены обломки квадратных половых плиток со стороной квадрата 28...30 см, аналогичные тем, что найдены на корпусах «А», «Б», «В», «Г» [4, с. 318 – 319]. Там же в нижних слоях засыпки обнаружены обломки полихромного углового изразца середины XVIII века, обломок горла стеклянной корчаги (?) и мелкие обломки иезуитских изразцов XVII века (рис. 3).

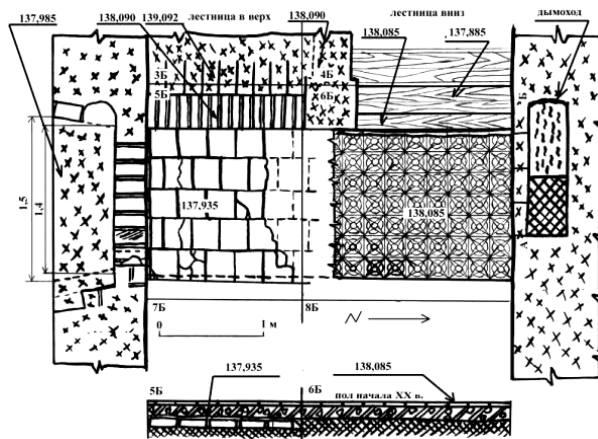
Рис. 4. Фрагмент помещения № 2

**Помещение № 2.** В его западной части находилась лестница, устроенная на косых сводах, выложенных в «ёлку». Первоначально она выходила и на чердак. Натурное обследование показало, что от неё сохранились не только остатки срубленного свода, но и ступеньки. Последние были сложены из кирпича «пальчатки», поставленного на кромку (рис. 4).

с расширенными остатками плиточных разновременных полов, лестницы, проёма и дымохода

Пол площадки перед лестницей второго этажа ( $1,5 \times 3,5$  м) был приподнят над уровнем первоначального пола на 15 см, засыпан слоем мусора и залит бетоном. Поверх его был выложен новый пол цементной полихромной узорной плиткой  $20 \times 20$  см (см. рис. 4). Подобная плитка, только с иным орнаментом, была уложена перед туалетами на третьем этаже корпуса «Г». Большая часть помещения имела деревянные полы, которые после Великой Отечественной войны были переложены некрашеными досками. С южной стороны помещения, вероятно, была устроена печь в железном кожухе.

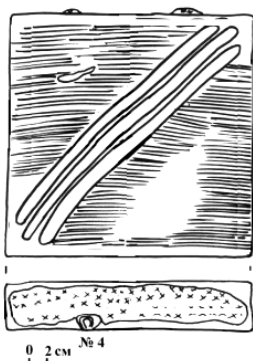
Рис. 5. Плитка пола помещения № 2

Первоначально помещение № 2 имело плиточный пол, фрагмент которого уцелел перед входом в помещение № 1А и остатками лестницы, ведущей на чердак. Такие плитки размером  $29 \times 29 \times 6 - 6,5$  см

часто встречались при изучении главных корпусов «А», «В», «Г» и датировалась серединой XVIII века (см. рис. 4, рис. 5) [4, с. 319]. Они имели по три косые борозды от пальцев и были уложены вдоль поперечной оси помещения с юга на север. Далее до самого свода под плиткой была засыпка строительным мусором – кирпичным боем и обломками известкового раствора.

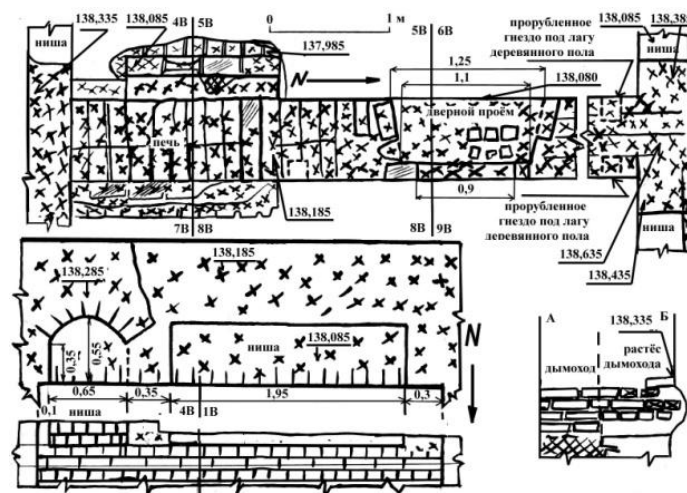
**Помещение № 3.** Разделено на две неравные части капитальной стеной. Обследование западной меньшей части помещения № 3 позволило выявить практически все детали первоначального интерьера помещения (см. рис. 1, рис. 6). Прослеживались очертания трапецевидной оконной ниши в западной стене, в южной и северной стене уцелели очертания трёх глубоких ниш. Прямоугольные ниши имели размеры  $1,9 \times 0,5$  и  $0,45 \times 2,7$  м. Одна ниша с полукруглой стенкой имела размеры  $0,65 \times 0,55$  м, кладка её стенок тычковая. Она была замурована вскоре после постройки здания. Также на стенах и в нишах были выявлены фрагменты белёной штукатурки (рис. 6).

Рис. 6. Перегородка с дверным проёмом и фундаментом печи между большой и малой комнатой помещения № 3, южная стена с полукруглой и прямоугольной нишей малой комнаты, южная стенка дымохода

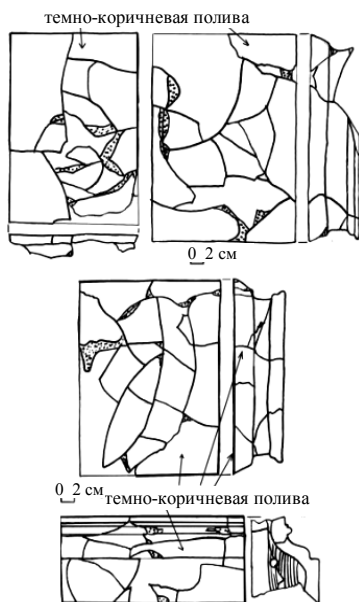
Рис. 7. Изразцы от печи в помещении № 3, верхний слой засыпки малой комнаты

На этой же глубине возле ниши южной стены найдены обломки оконного «холявного» стекла, аналогичного найденному на корпусах «А» и «Г» [4, с. 320], и застёжка от книги или папки (?). Расположенная ниже засыпка представляла собой строительный мусор. Там было также найдено много изразцов середины XVIII века, они были более ранними, чем сама постройка (многие из них имели медальоны и картуши в барочном обрамлении). Они были хорошо известны по материалам корпусов А» и «Г» и имели следы известкового раствора как на лицевых пластинах, так и на изломах (рис. 7).

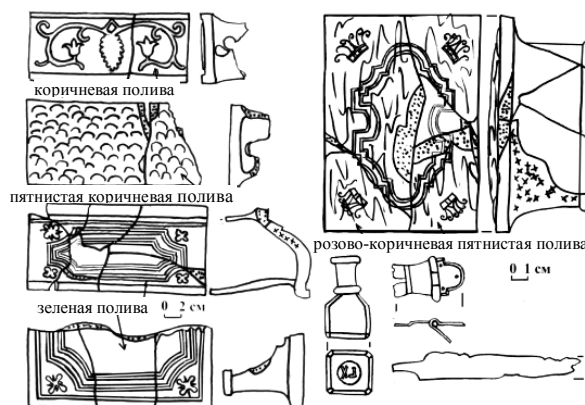
В ходе дальнейшей расчистки засыпки над сводом в большей комнате было выяснено, что изразцы середины – конца XVIII века сосредоточены в её нижнем слое. Они полностью аналогичны тем, что были найдены в нижних слоях засыпки в меньшем помещении. Нередко собранные в разных комнатах фрагменты изразцов удавалось склеить (рис. 8). Все они концентрировались вблизи фундамента печи, но располагались в нижних слоях засыпки свода и к печи отношения не имели. При обследовании засыпки никаких остатков топки и очага возле фундамента печи обнаружить не удалось. Вполне вероятно, что фундаментом для них служил плиточный пол большей комнаты.

Рис. 8. Изразцы из нижнего слоя засыпки большой и малой комнаты, находки с верхнего слоя засыпки малой комнаты (пузырёк, застёжка от книги (?), нож) из помещения № 3

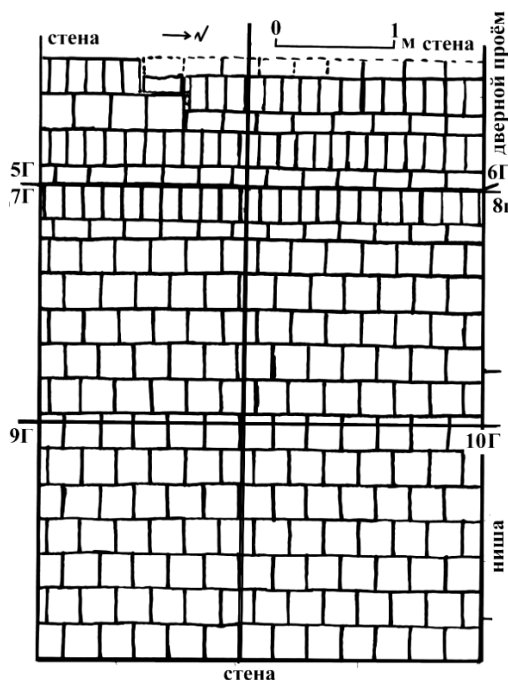
Рис. 9. Частичная реконструкция первоначального плиточного пола в помещении № 4

Часть из обнаруженных столбов была поставлена на хорошо сохранившийся плиточный пол, который занимал всю восточную часть помещения. Его плитки размерами  $29 \times 29 \times 6 \dots 6,5$  см, пол был положен практически на свод. Засыпка под полом представлена жёлтым песком с обломками черепицы. Ряды ориентированы вдоль поперечной оси помещения. В центральной части помещения кирпичом была выложена дорожка (рис. 9).

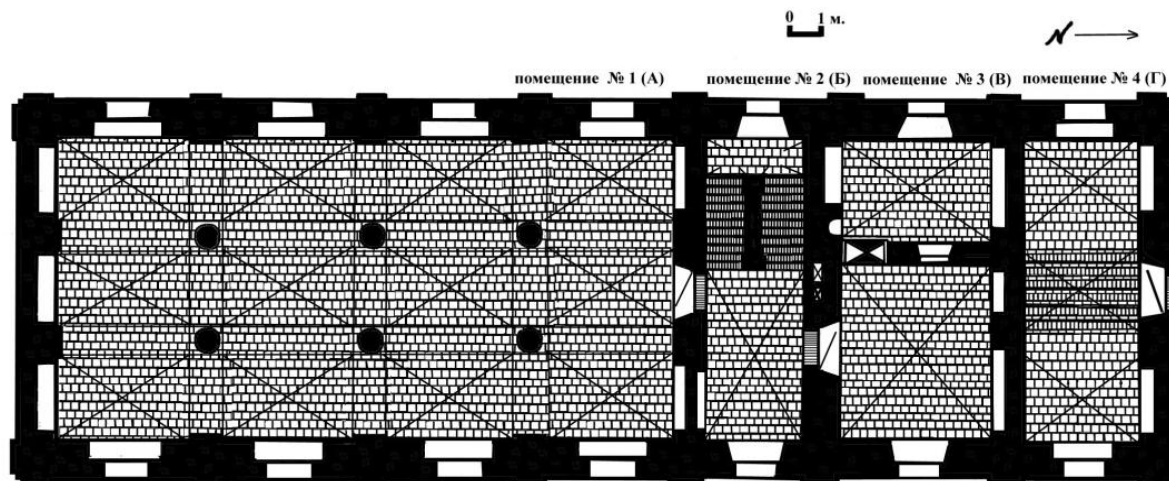
Рис. 10. Реконструкция вероятной первоначальной планировки второго этажа корпуса

Согласно исторической справке на момент создания Инвентаря 1807 года на втором этаже данного флигеля располагались комната смотрителя и амбар. На основе обнаруженных находок стало возможным произвести реконструкцию первоначальной планировки и помещений **второго этажа** и их функционального назначения (рис. 10).

**Помещение № 1.** Зал представлял собой сводчатое помещение с шестью круглыми колоннами и настенными пиллястрами, завершавшимися несложными карнизами. По аналогии со стеной нижнего этажа стало возможным реконструировать и северную стену амбара. Расположение ниш и дверного проёма такое же, как и на первом этаже. Дверь имела кованые петли на крюках, вмонтированных в стену, открывалась вовнутрь. Полотно двери «плотницкой» работы, сбитое из досок. Помещение имело плиточный пол с люком в центре, который вёл на первый этаж (возможно, более позднего происхождения). Вероятно, в этом месте и располагался подъёмник для грузов, упомянутый в Инвентаре 1807 года. Данное помещение и было неотапливаемым амбаром. Такой же люк для подъёмника вёл на чердак.

**Помещение № 2.** В западной части помещения располагалась лестница. Она была перекрыта крестовым сводом. В западной стене были две арки, ведущие на лестницы с первого этажа и на чердак. В восточной стене комнаты имелось окно. Против ниши в северной стене был дверной проём в помещение № 3. Комната имела плиточный пол. Пороги дверных проёмов и ступени лестниц были выложены кирпичом, поставленным на кромку.

**Помещение № 3.** Оно состояло из двух комнат, разделённых капитальной перегородкой. Возле его южной стены располагалась изразцовая печь, встроенная в арочный проём в перегородке. У основания печь была прямоугольной около  $1,65 \times 0,8$  м и представляла щиток. Главным фасадом она была ориентирована в меньшую комнату. Сверху и снизу её завершали профилированные карнизы. Стенные изразцы были гладкими. Всё изразцовое убранство было покрыто коричневой поливой. В глубоких нишах хранились рабочие бумаги. Вход в комнату был в перегородке возле печи.
