НАТУРНЫЯ ДАСЛЕДАВАННІ ПАДВАЛА І ПЕРШАГА ПАВЕРХА КОРПУСА «В» БЫЛОГА ЕЗУІЦКАГА КАЛЕГІУМА Ў ПОЛАЦКУ

А.А. САЛАЎЁЎ
(Нацыянальны Полацкі гісторыка-культурны музей-запаведнік)

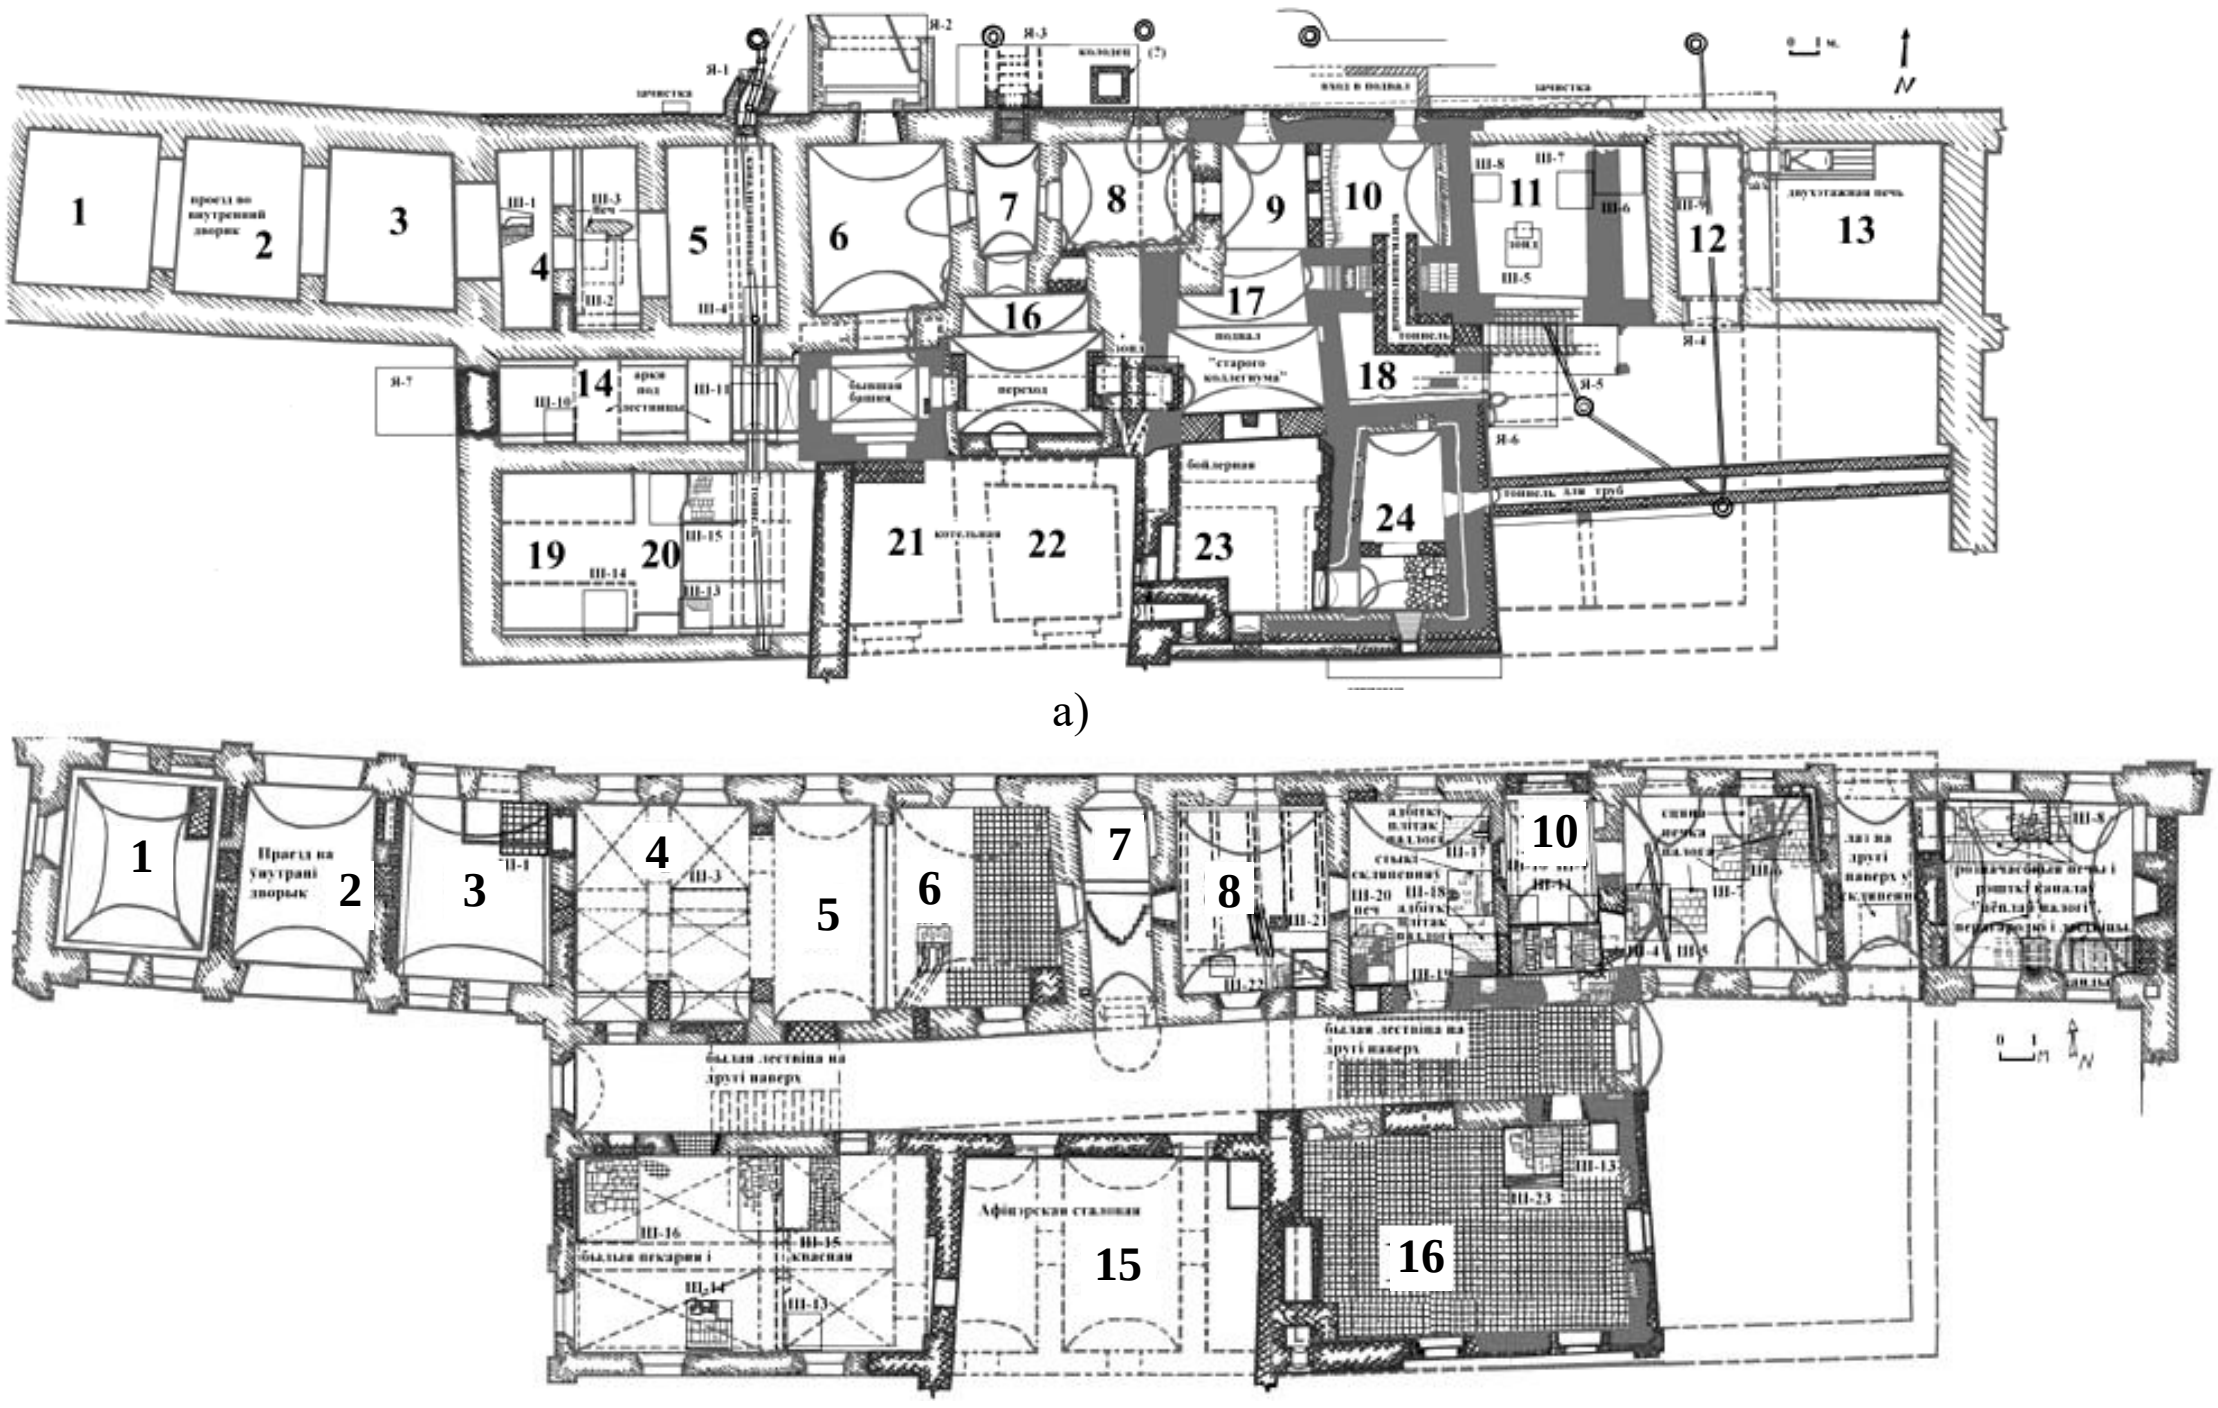
Мал. 1. Планы падвала (а) і першага паверха (б) перад рамонтам 2006 – 2008 гадоў.

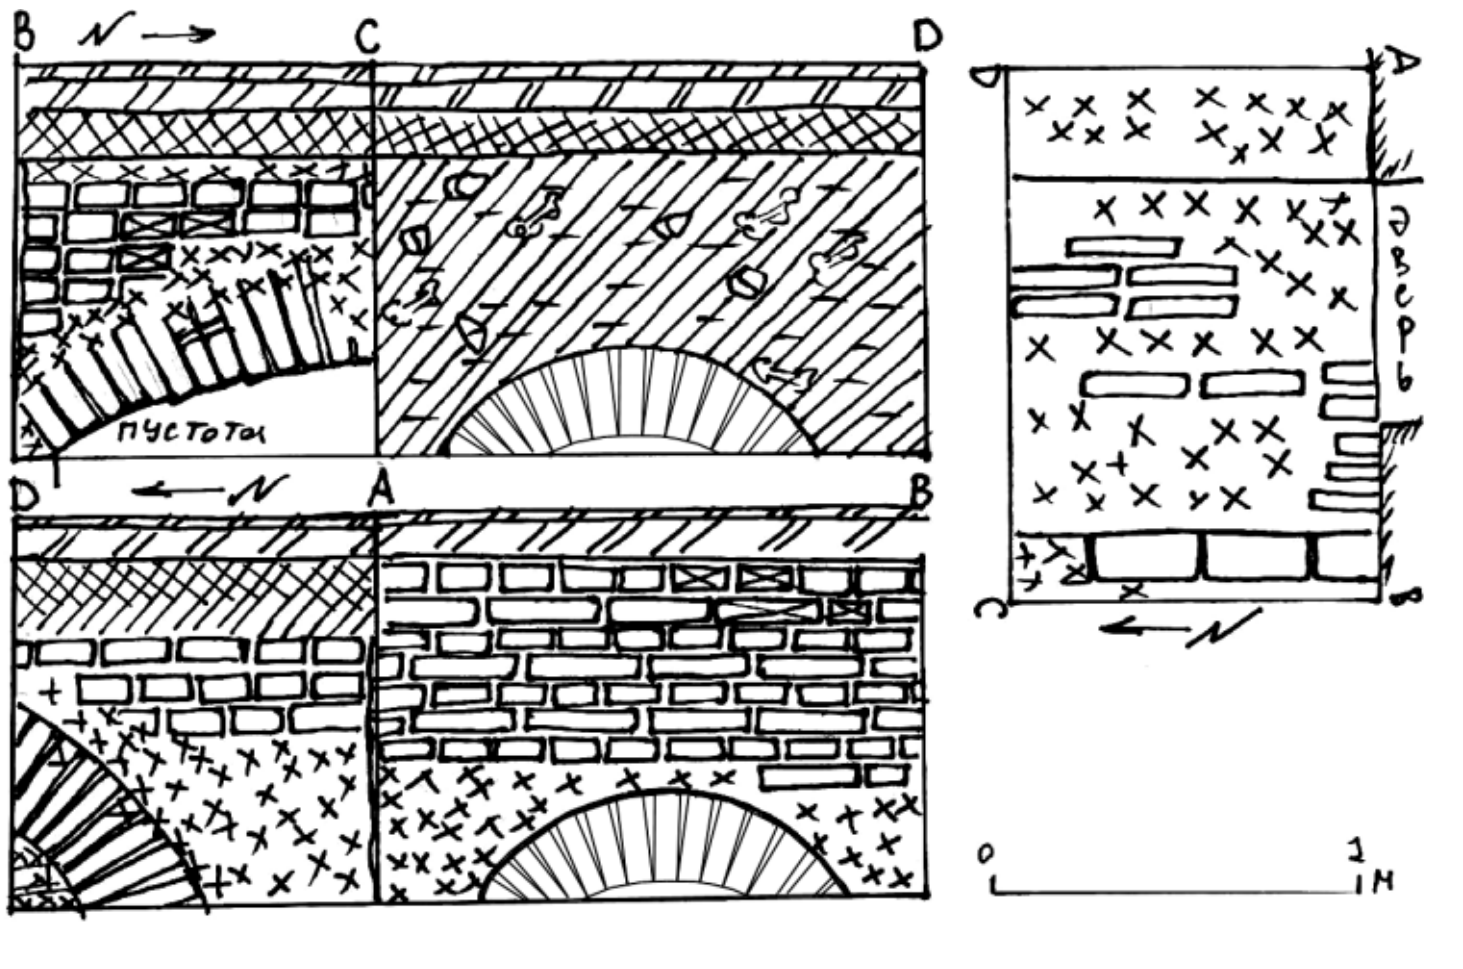
Даследаванні наступнага памяшкання паказалі, што ў сярэдзіне XVIII стагоддзя яно таксама было скляпеністым. Магчыма, што раней памяшканне № 5 злучалася з калідорам. Акрамя паўночнай сцяны, усе астатнія маюць значныя пашкоджанні ці цалкам знішчаны. Па плану 1828 года яно не мела печы і злучалася з памяшканнем № 4. Даследаванні прасторы пад падлогай таксама не дазволілі знайсці і зафіксаваць рэшткаў печы ў гэтым памяшканні, але было высветлена, што пад ім быў скляпеністы тунэль – каналізацыя, якая вяла з былой квасной і пекарні ў бок вала Івана Грознага. Яшчэ ў 2003 годзе падчас капання шурфоў ва ўнутраным двары калегіума археолагам С.В. Тарасавым на невялікай глыбіне быў знойдзены замураваны аркавы праём з убудаванай керамічнай дрэнажнай трубой пачатку XX стагоддзя. Мяркуючы па памерам, гэты праём мог быць першапачатковым уваходам для прачысткі тунэля. Праз пралом у памяшканні падвала № 15 было высветлена, што пад будынкам корпуса вышыня тунэля была каля 1,0 – 1,2 м (мал. 5).

Мал. 5. Выгляд скляпення каналізацыйнага тунэля і арак-перамычак
для лесвіцы сярэдзіны XVIII стагоддзя на другі паверх у шурфе калідора

Функцыянаваў тунэль да пачатку XX стагоддзя. Так, пры кадэтах на месцы яго стыку з паўночнай сцяной корпуса меў месца лаз у выглядзе неглыбокага калодзежа с драўлянай накрыўкай. Далей, пад брукоўкай двара, скляпенне тунэля значна ніжэйшае, па ім можна было толькі прапаўзці на карачках. Яго сценкі і скляпенне каля корпуса «В» былі перакладзены і выкананы з малафарматнай цэглы каля 27 × 13,7 × 6 см з літарамі «СТ» ці «С.» «Т.». Падобная цэгла выраблялася пры струньскай турме [5, с. 178]. Пры гэтым першапачатковы накірунак тунэля ў двары быў крыху зменены. У пачатку XX стагоддзя яго скляпенне часткова было разбурана, па ім пракладзена цэментна-керамічная каналізацыя сучаснага ўзору [6, с. 53]. У паўночнай частцы тунэля бачны сляды рамонту.

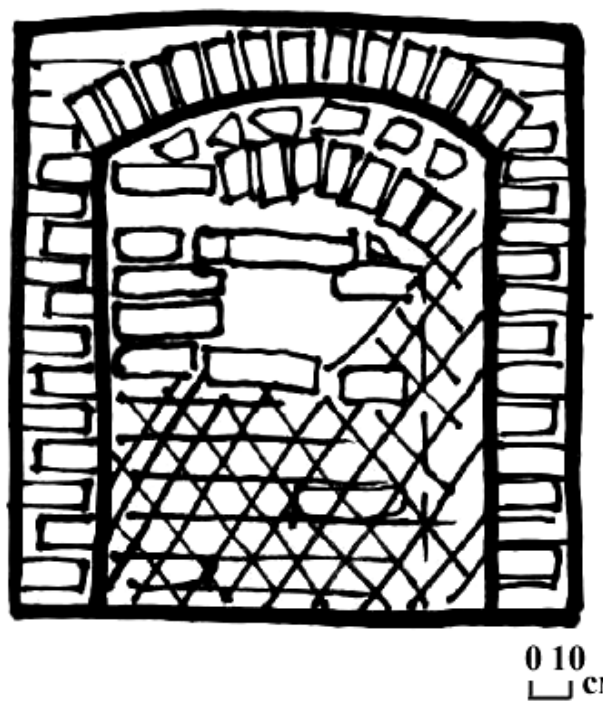
шырокі ўваход з калідора. Па плану 1828 года гэты пакой ацяпляўся прамавугольнай выцягнутай ў плане печчу, для якой з калідора быў прадугледжаны вялікі праём. Знешні выгляд і канструкцыя гэтай печы, паказанай на плане 1828 года, аналагічны печам келляў карпусоў «А» і «Г» [4, с. 55, 58]. Пазней, у канцы XVIII – XIX стагоддзяў, гэты праём быў часткова замураваны і паменшаны. Даследаванні паказалі, што рэшткаў самой печы не захавалася, на яе месцы з сутарэння падвала ў XIX стагоддзі быў зроблены дымаход, каля акна памяшкання – глыбокая вялікая ніша. У пачатку XX стагоддзя памяшканне набыло бетонную столь і пліткавую падлогу, аналагі якой вядомы ў надбудове корпуса «А» [4, с. 58]. У XX стагоддзі памяшканні № 6 – 10 былі злучаны амфіладай – прабітымі ў бакавых сценах невялікімі праёмамі, якія не мелі ніякіх перамычак, што прывяло да ўзнікнення трэшчын у скляпеннях.

Мал. 7. Пячны праём (памяшканне № 6) сярэдзіны XVIII стагоддзя са слядамі пераробак у XVIII – XIX стагоддзях

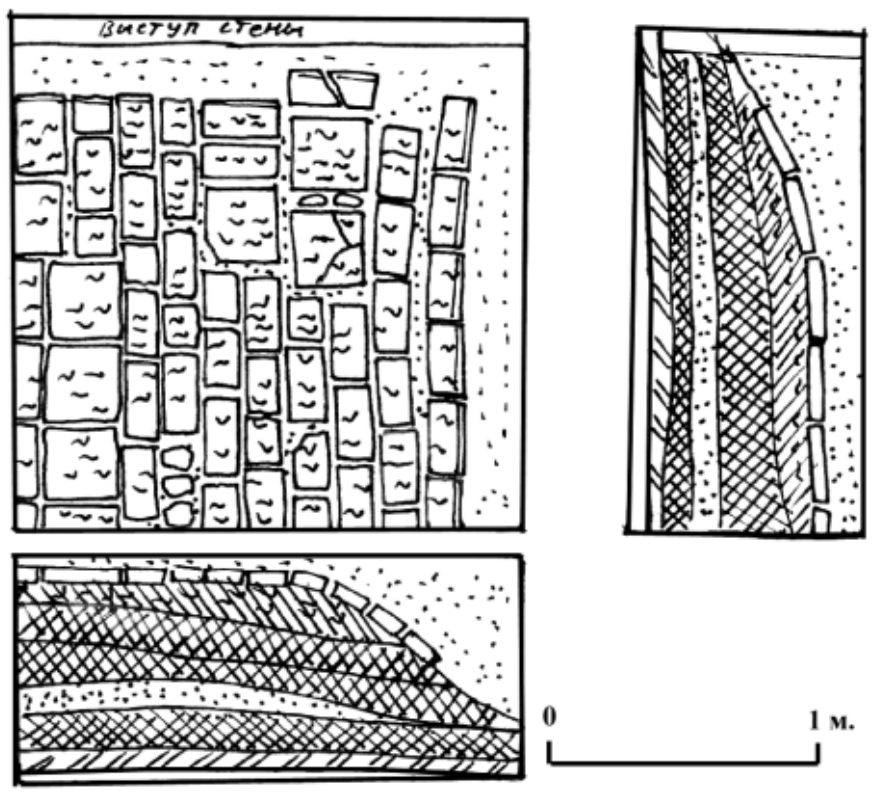
падзяляў падземную частку будынка на дзве часткі. Падлога памяшкання была пліткава-цаглянай на пяшчанай падсыпцы (мал. 8). Пазней, у канцы XVIII – XIX стагоддзя, каля печы на месцы нішы былі прабіты дзверы з калідора і, магчыма, перакладзена падлога, перыядычна мяналася размяшчэнне акон.

Мал. 8. Прасеўшая цагляна-пліткавая падлога пякарні XVIII стагоддзя. Шурф у памяшканні 14

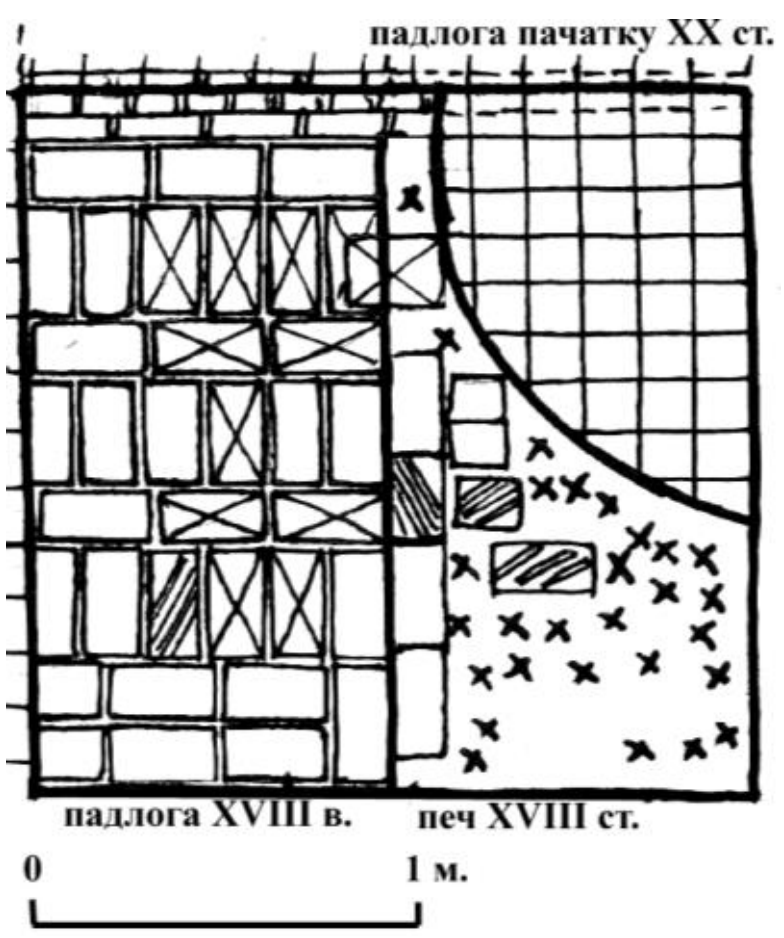
У паўднёва-ўсходняй частцы памяшкання № 16 ацалелі фрагменты муровак старажытнага будынка XVII – першай паловы XVIII стагоддзя. Пад яго пліткавай падлогай таксама знойдзены рэшткі заходняй сцяны, цаглянай падлогі і падмурак першапачатковай печы келлі сярэдзіны XVIII стагоддзя (мал. 9). Частка гэтых келляў была жылымі памяшканнямі, частка – склепамі. У пачатку XX стагоддзя цэнтральную частку будынка знеслі пры будаўніцтве кацельні і бойлернай [7, с. 4]. Над імі былі ўладкаваны санвузлы. Для гэтага ўся паўднёва-ўсходняя частка корпуса была перабудавана. Захаваліся толькі фрагменты сцен XVII – першай паловы XVIII стагоддзя на вышыню да 1,8 м. Пасля гэтага на іх рэштках пабудавалі вялікае памяшканне № 16 (гл. мал. 1, б), падлога якога з каляровых штампаваных квадратных плітак. Разбітыя скляпенні заменены бетоннай столлю на двухтаўравых швелерах. Падлогі некаторых памяшканняў былі пакрыты каляровай квадратнай штампаванай пліткай. З калідора будынка вялі высокія дзверы ў афіцэрскую сталовую, размешчаную таксама над кацельняй.

Мал. 9. Першапачатковыя цагляная падлога і падмурак печы XVIII стагоддзя
