### КОНЦЕПТУАЛЬНЫЕ АРХИТЕКТУРНО-СТРОИТЕЛЬНЫЕ ОСОБЕННОСТИ ВОССТАНОВЛЕНИЯ ЛЮБЧАНСКОГО ЗАМКОВОГО КОМПЛЕКСА

канд. техн. наук А.А. БАКАТОВИЧ, Н.В. ДАВЫДЕНКО, А.О. ЛЕВАДНИЙ, П.А. ЛИШТВАН  
(Полоцкий государственный университет)

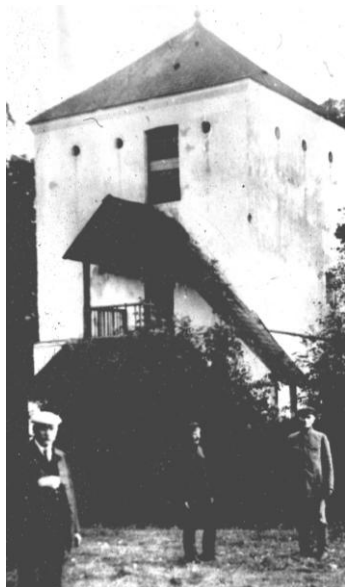
В южной башне располагается 3 этажа и подвал (рис. 7, 8). Размеры южной башни в основании  $8,06 \times 8,35$  м, а высота – 18,4 м. Толщина стен изменяется от 1,56 м в подвале до 1 м на третьем этаже. Нижняя часть цоколя выполнена из кирпичной кладки с включениями из бутового камня.

Рис. 7. Южная башня, начало XX века

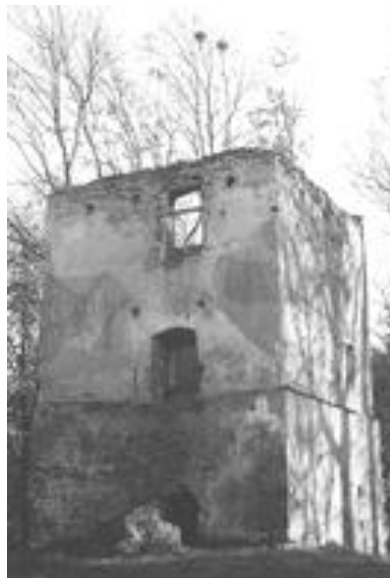
Рис. 8. Южная башня, конец XX века

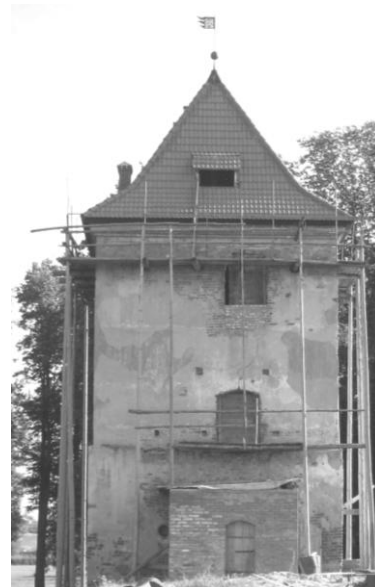
Рис. 9. Южная башня во время восстановительных работ, 2008 год

За время восстановительных работ возведено несколько верхних рядов кладки стен и карниза, стропильная система крыши с покрытием из керамической черепицы, заменены деревянные перекрытия между вторым и третьим этажом, а также на чердаке. Восстановлены стены пристройки входа в подвал и первый этаж башни. На крыше установлен флюгер, аналогичный найденному в 1968 году (рис. 9).

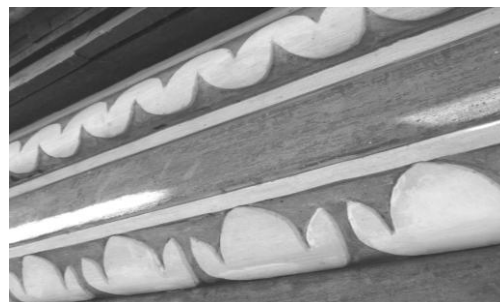
В весенне-летний период 2009 года произведено оштукатуривание наружных стен башни. На карнизе по всему периметру башни выполнена декоративная штукатурка – черно-белое сграффито, рисунок которого восстановлен по имеющимся описаниям и повторяет существовавший ранее (рис. 11). Возведена из деревянного бруса каркасная конструкция смотровой площадки над входом в башню (рис. 11).

Рис. 11. Фрагмент сграффито на карнизе южной башни

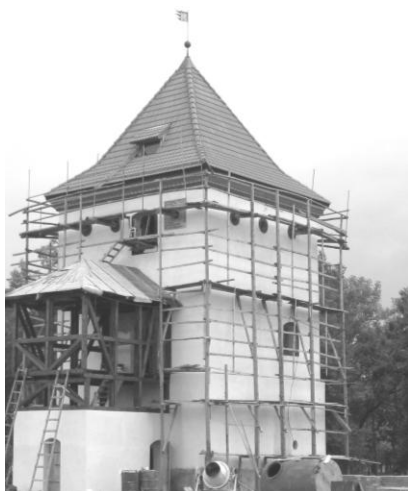
Рис. 12. Южная башня во время восстановительных работ, 2009 г.

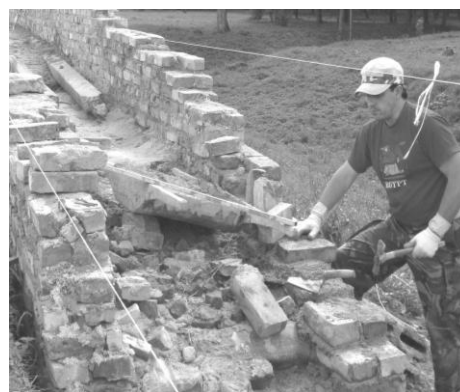
Работы по дальнейшему восстановлению замковой стены между башней-брамой и южной башней продолжились летом 2009 года. Фундамент стены возводится из бутобетона, а сама стена – из керамического полнотелого кирпича марки 100 на цементно-известковом растворе марки 75.

Во время восстановительных работ в августе 2008 года при устройстве траншеи под основание стены обнаружены подземные части существовавших ранее строений. Параллельно с возведением стены выполняются работы по подсыпке грунтом фундамента со стороны рва. Производятся малярные работы по окраске деревянного каркаса смотровой площадки и фасадов южной башни, кладочные работы при восстановлении замковой стены между башнями, в которых непосредственное участие принимали авторы данного исследования (рис. 13).

Рис. 13. Восстановление замковой стены, 2009 г.

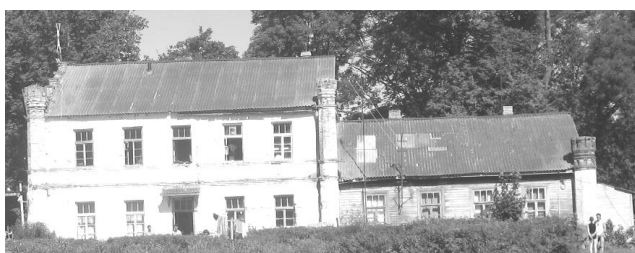
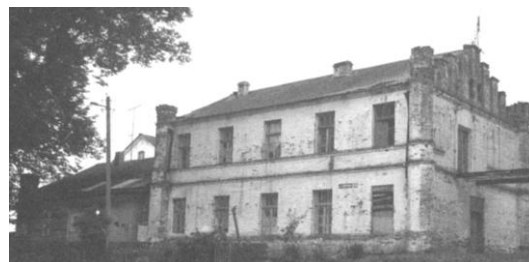
Рис. 14. Флигель и пристройка:  
а – вид с замковой площадки; б – вид со стороны въезда в замок

При обследовании зданий установлено, что значительно повреждена кладка цокольной части стен зданий в результате замороза и размораживания, в отдельных местах кладка разрушена на глубину до половины кирпича. По той же причине происходит разрушение верхних рядов кладки декоративных башен и боковых фронтонов флигеля (рис. 16), а также отдельных кирпичей кладки по всем наружным стенам.

По наружным стенам флигеля проходят сквозные вертикальные трещины на всю высоту здания (рис. 17, 18). Для установления причин возникновения трещин по наружным стенам произведена разработка шурфов у стены флигеля со стороны рва (рис. 19). При разработке шурфов на глубине 0,3 – 0,35 м обнаружена кирпичная кладка фундамента существовавшей ранее замковой стены между башней-брамой и неманской башней. Расположение фундамента замковой стены указывает на то, что часть наружной стены флигеля опирается как раз на него. Кроме того, известно, что кирпичный флигель строился на месте существовавшего ранее здания. Следовательно, можно предположить, что фундамент флигеля состоит из нескольких частей, возведенных в разное время. Таким образом, наиболее вероятная причина образования трещин – неравномерная осадка фундаментов. На сегодняшний день техническое состояние стен здания определяется как неудовлетворительное.

Кровельное покрытие флигеля и пристройки из асбестоцементных листов, а также стропильные системы и обрешетки находятся в неудовлетворительном состоянии. Имеются трещины, сколы, зазоры в местах примыкания листов. Отдельные листы шифера заменены на новые. Значительная часть стропильных ног и обрешетки подвержены гниению в результате замокания. Установлено отсутствие организованного водостока с кровли, отливов в оконных проемах и отмостки по периметру зданий.

- 1) выполнить ремонт размороженных участков кладки стен и цоколей;
- 2) произвести замену стропильных систем и покрытия крыш;
- 3) установить наблюдение за трещинами в стенах флигеля путем установки маяков, в случае подтверждения стабилизации выполнить их заделку, а при увеличении ширины раскрытия разработать мероприятия по усилению конструкций;
- 4) установить металлические отливы в оконных проемах;
- 5) выполнить организованный водосток с кровель и отмостку по всему периметру зданий.
