ПРОШЛОЕ И НАСТОЯЩЕЕ ПАМЯТНИКА АРХИТЕКТУРЫ XVI ВЕКА – ЛЮБЧАНСКОГО ЗАМКОВОГО КОМПЛЕКСА НАД НЕМАНОМ

*канд. техн. наук, доц. А.А. БАКАТОВИЧ, Н.В. ДАВЫДЕНКО
(Полоцкий государственный университет);*

Рассматривается вопрос о возрождении одного из уникальнейших памятников крепостного зодчества второй половины XVI века – замкового комплекса в Любче, расположенного на левом берегу реки Неман. Проанализирована архитектурно-конструктивная застройка Любчанского замка в историческом контексте с указанием архивных документов, в том числе и со ссылками на фотодокументы. Приведены сведения о дате начала строительства замкового комплекса. Рассказывается о выполненных и планируемых ремонтно-восстановительных работах на территории замка. Рассмотрены результаты проведенного обследования технического состояния сохранившихся башни-брамы и южной башни, флигеля и жилой пристройки к нему. Даны рекомендации по дальнейшей сохранности архитектурно-исторической ценности Беларуси – Любчанского замка. Указывается на необходимость включения замка в популярные туристические маршруты по Беларуси.

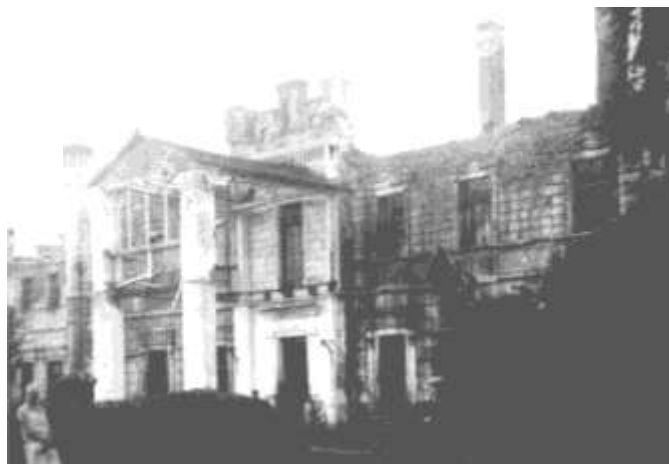
Рис. 4. Дворец замка после боевых действий в 1915 году

На плане 1869 года кухонный флигель отсутствует, скорее всего он был разобран в 40-х – 50-х годах XIX века. Лишь в конце 90-х годов новым владельцем замка Эдуардом Фальц-Фейном на месте старого строения начато строительство нового кирпичного флигеля. Здание, так же как и дворец, имело по углам декоративные башенки. Во время первой мировой войны в 1915 году Любчанский замок находился на линии немецкой обороны и в результате боевых действий значительно пострадал (рис. 4).

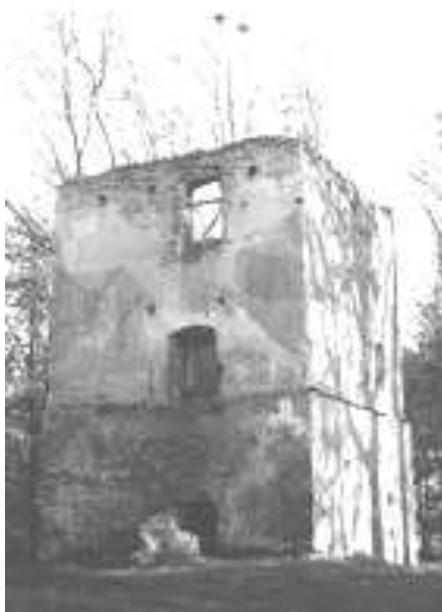
Рис. 9. Южная башня до начала восстановительных работ

За время восстановительных работ возведены несколько верхних рядов кладки и крыша с покрытием из керамической черепицы, заменены деревянные перекрытия между вторым и третьим этажом, а также на чердаке. Восстановлены стены пристройки входа в подвал и первый этаж башни. На крыше установлен флюгер, аналогичный найденному в 1968 году. Рисунки 9 и 10 иллюстрируют вид южной башни до восстановительных работ и после соответственно.
