ВОЗРОЖДЕНИЕ ПАМЯТНИКА АРХИТЕКТУРЫ XVIII ВЕКА – МОНАСТЫРСКОГО КОМПЛЕКСА БЕРНАРДИНЦЕВ

*канд. техн. наук, доц. А.А. БАКАТОВИЧ, А.А. БОРОВКОВА,
Н.Н. КОВАЛЕНКО, А.А. ФИНОГЕНОВ, Н.Ф. ШИРИН-ЗАДЕ
(Полоцкий государственный университет)*

Приведены исторические сведения о монастыре бернардинцев. Представлены результаты обследования сохранившейся надземной части и фундамента храма монастыря, а также бывшего жилого корпуса монастыря. Рассмотрен вопрос о возрождении монастырского комплекса бернардинцев XVIII века в Полоцке.

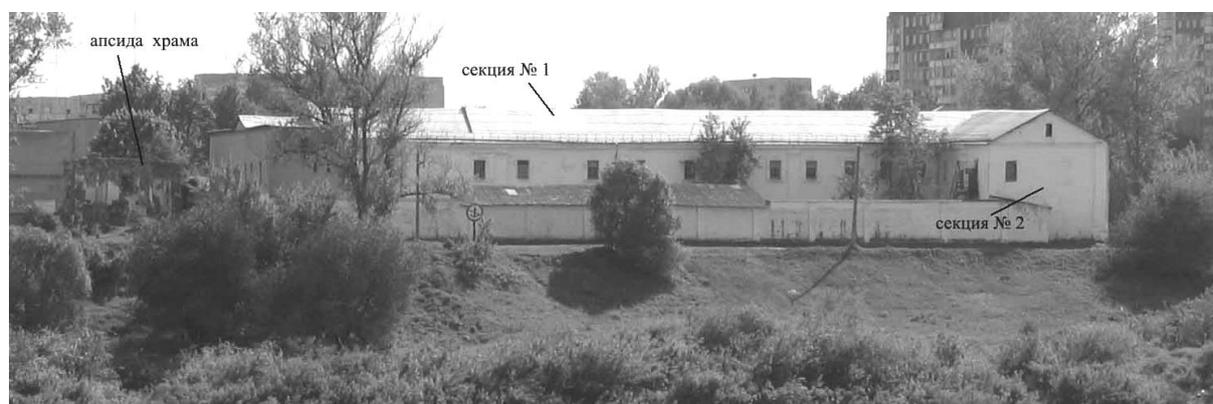
До сегодняшнего дня сохранился двухэтажный жилой корпус, состоящий из двух секций (рис. 9). В здании размещается медицинское учреждение. Наружные и внутренние несущие стены – кирпичные толщиной 1000 мм, выполненные из глиняного полнотелого кирпича. Перекрытия первого и второго этажа кирпичные сводчатые. При вскрытии пола на первом этаже корпуса обнаружено первоначальное покрытие пола в виде керамических плит размером 220×220×55 мм.

Рис. 9. Вид на апсиду храма и северные фасады корпуса с правого берега реки Западная Двина

На сегодняшний день произведен косметический ремонт фасадов секции № 1 и частично секции № 2. Западный фасад секции № 2 не ремонтировался и в настоящий момент находится в неудовлетворительном состоянии.
