**ВОССТАНОВЛЕНИЕ РАБОТОСПОСОБНОСТИ СОЕДИНЕНИЯ
ИГЛА–КОРПУС РАСПЫЛИТЕЛЯ ФОРСУНОК ДИЗЕЛЬНЫХ ДВИГАТЕЛЕЙ**

*канд. техн. наук, доц. С.В. ПИЛИПЕНКО, канд. техн. наук, доц. О.П. ШТЕМПЕЛЬ,
канд. техн. наук, доц. В.А. ФРУЦКИЙ, В.В. КОСТРИЦКИЙ
(Полоцкий государственный университет)*

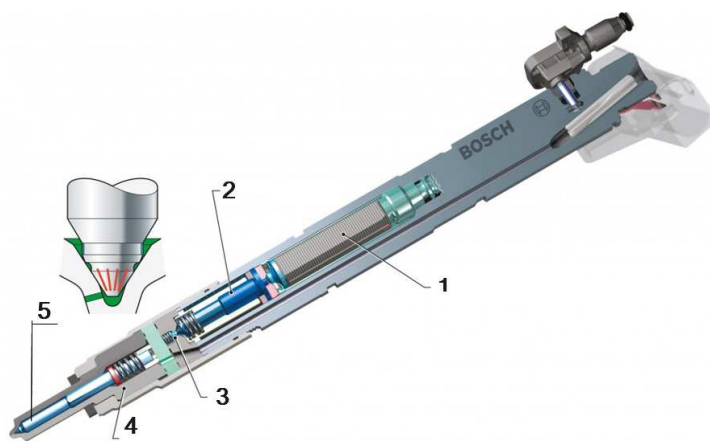
Рисунок 1. – Конструкция форсунки с пьезоэлектрическим приводом фирмы BOSCH

1 – пьезоэлектрический соленоид; 2 – промежуточный толкатель; 3 – клапан управления;
4 – корпус распылителя; 5 – игла распылителя [3]
