## ИССЛЕДОВАНИЯ НЕСУЩИХ КОНСТРУКЦИЙ СПАСО-ПРЕОБРАЖЕНСКОГО ХРАМА В ПОЛОЦКЕ: ПРИЧИНЫ ДЕФОРМАЦИЙ И ИХ СВЯЗЬ СО СТРОИТЕЛЬНОЙ ИСТОРИЕЙ ПАМЯТНИКА

**В. А. ПАНАСЮК**

**(ООО «РеставрацияИнвест», Брест, Беларусь)**

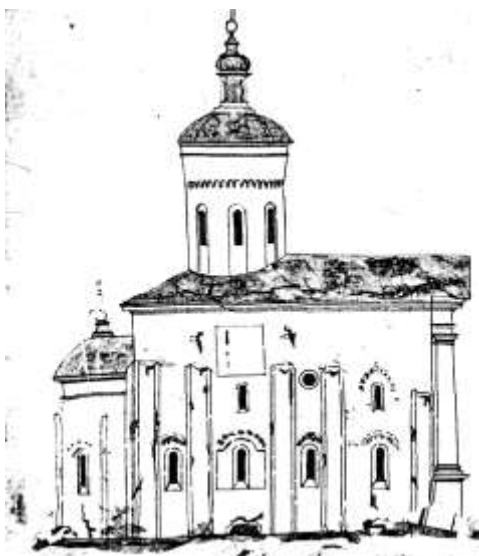
Рисунок 3. – Рисунок северного фасада 1833 г.

Изучение верхней части четверика над капителями полукруглых лопаток позволяет сделать вывод, что кирпичная кладка на данном участке, а также двуступчатые «закомары» над пряслами и венчающий карниз были выполнены по проекту К. Лукина в 1837 г. До этого, судя по рисунку северного фасада 1833 г., лицевая кладка до карниза была в «исторической» плоскости. При перестройке в 1837 г. была выполнена кирпичная облицовка толщиной в кирпич с креплением к кладке XVIII в. при помощи стальных Т-образных анкеров. В новой кладке были устроены «закомары», венчающий карниз нарастили в ширину, чтобы перекрыть новую кладку (рисунки 3, 4). Обмерные чертежи северного и южного фасадов, выполненные в 2018 г., до удаления поздних штукатурок, и после их удаления – в 2023 г. представлены на рисунках 5–9.

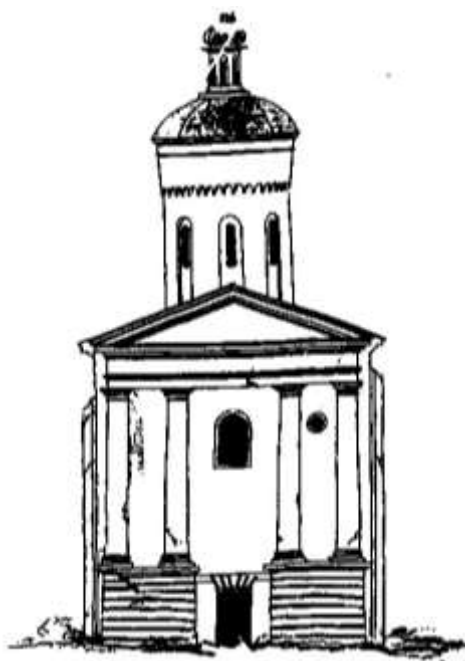
Рисунок 10. – Обмерный рисунок 1833 г.

В первой половине XIX в. здание дважды подверглось реконструкции. По проекту профессора архитектуры Войцеха Обрампальского в 1800–1803 гг., и позднее, после повреждений 1812 г., было выполнено переустройство фасадов под классицистский внешний облик (рисунок 10). Для этого древняя кладка XII в. западного фасада была облицована кирпичной стенкой толщиной в 1 кирпич (30 см). Притвор, примыкавший к западной стене, вместе с циркульным кирпичным сводом были демонтированы. Позже, в 1837 г., когда храм вновь стал православным, по проекту К. Лукина была выполнена реконструкция притвора, но уже в меньших габаритах (рисунок 11). На западном фасаде были демонтированы колонны и высокий стилобат, на который они опирались. К облицовке XVIII в. были пристроены без перевязки четыре кирпичные полукруглые лопатки. Верхняя часть кирпичной облицовки XVIII в. была разобрана и выполнена заново с устройством арочных ниш поверх капителей в завершении лопаток.
