РЕЗУЛЬТАТЫ НАТУРНЫХ ИССЛЕДОВАНИЙ РУИН КОСТЁЛА СВ. АННЫ  
(ИОАННО-БОГОСЛОВСКОЙ ЦЕРКВИ) В Г. ПОЛОЦКЕ

А.А. СОЛОВЬЁВ

В статье представлены итоги натурных исследований развалин костёла св. Анны в г. Полоцке. В связи со стремительным разрушением памятника и перспективой его полной утраты в ближайшее время, автором вёлся осмотр и фиксация архитектурных и конструктивных элементов уцелевших фрагментов стен. Они представлены как остатками первоначальных оконных и дверных проёмов, ниш и сводов, так и следами разновременных перестроек храма. Внутри помещения были выявлены следы росписей. Данные исследований сопоставлены с доступными изобразительными и письменными источниками, связанными с историей храма. Полученные результаты изучения гибнущего памятника станут важным подспорьем для его дальнейшего изучения, консервации и подготовки проектной документации при его реставрации.

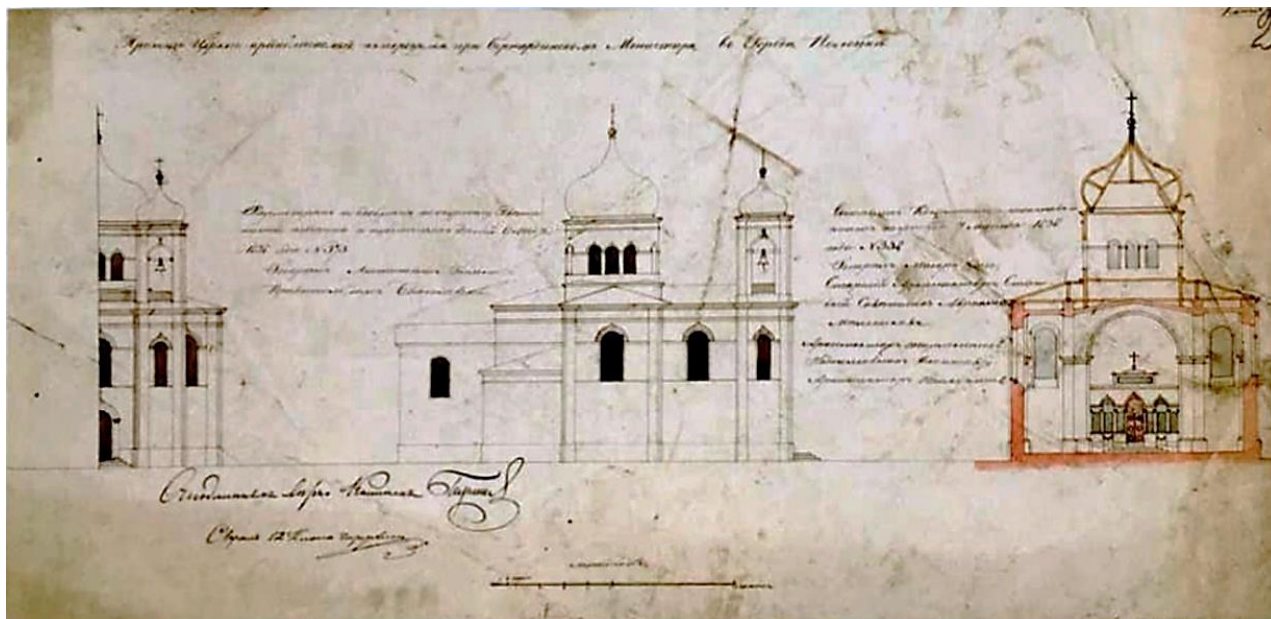
Рисунок 7. – Чертежи (планы и разрезы) костёла бернардинского монастыря в Полоцке с проектом перестройки под церковь, составленные в 1838 г. (найденны И.Н. Слюньковой)

**Перестройка костёла под церковь.** Характер перестроек костёла св. Анны под Иоанно-Богословскую церковь можно изучать как по их следам на сохранившихся частях апсиды, так и благодаря проекту реконструкции храма, составленному в 1838 г. и найденному И.Н. Слюньковой (рисунок 7). Но ремонт, согласно данным «Полоцких епархиальных ведомостей» за 1895 г. произвели только в 1853 г.<sup>2</sup>
