ПРАКТИЧЕСКИЕ МЕТОДЫ ОЦЕНКИ ИЗНОСА СЕДЕЛ КЛАПАНОВ В ПРОЦЕССЕ ДЕФЕКТАЦИИ

Рассмотрена актуальная проблематика получения объективных результатов при оценке состояния изношенных поверхностей седел клапанов газораспределительного механизма двигателя внутреннего сгорания, а также несовершенства существующих методов оценки локального и интегрального износа в задачах дефектации при проведении восстановительных ремонтов в авторемонтном производстве. Обоснована необходимость математического подхода к решению поставленных задач путем оценки состояния изношенных поверхностей со сложнопеременной топографией за счет разработанной геометрической интерполяционной 3D-модели, дающей описание восстанавливаемому профилю в процессе дефектации седел клапанов. Предложены практические методы оценки степени износа седел клапанов на базе математической 3D-модели за счет внедрения методики применения кругло- и профилограмм с использованием точного контрольно-мерительного оборудования.

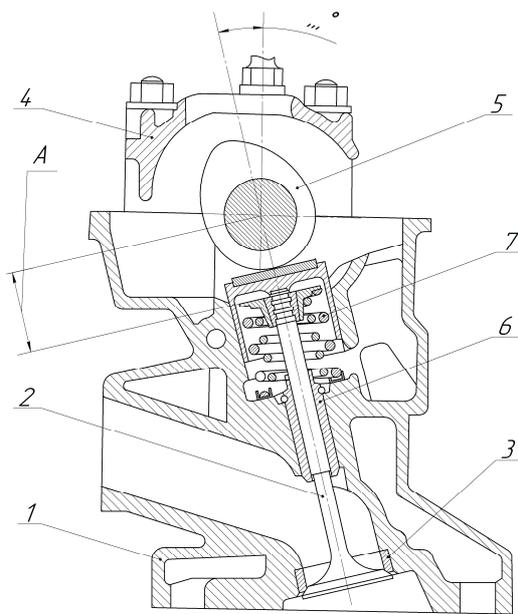
Рисунок 1. – Схема верхнеклапанного газораспределительного механизма

1 – головка блока ДВС; 2 – клапан; 3 – седло клапана; 4 – корпус подшипников распредвала; 5 – распределительный вал; 6 – направляющая втулка клапана; 7 – пружина

Анализ конструкций современных головок ДВС с верхнеклапанным расположением ГРМ свидетельствует, что проведение восстановительного ремонта седел клапанов целесообразно в зависимости от установленного лимита на размер A от оси распределительного вала до торца стержня клапана (рисунок 1), допуск на кото-

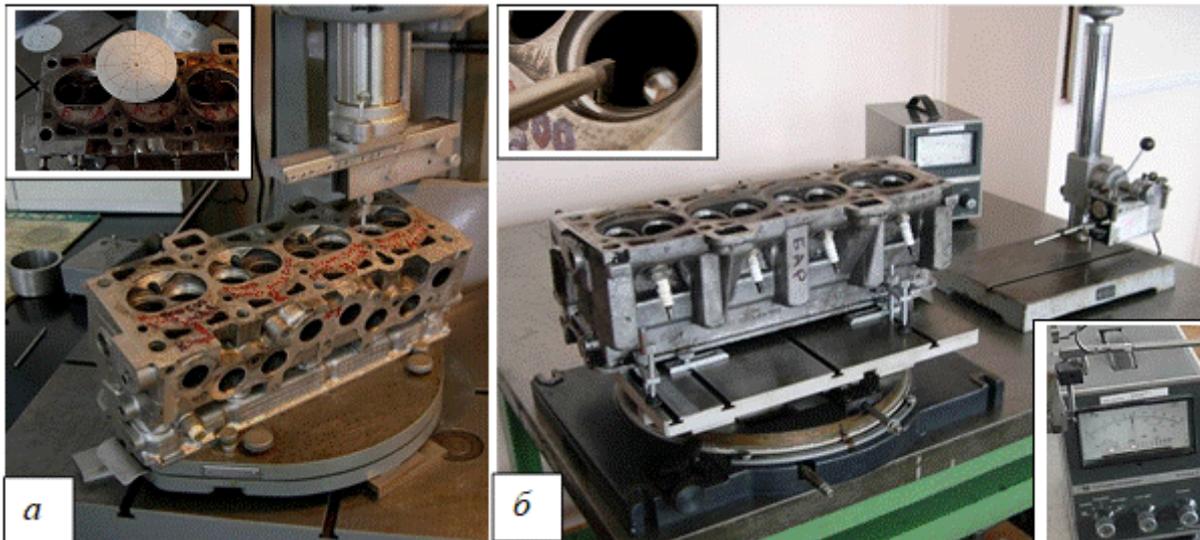
Рисунок 2. – Мерительные операции в процессе дефектации седел клапанов

a – определение отклонения от круглости на кругломере;
б – определение волнистости поверхности на профилометре

Для практической реализации разработанной аналитической модели предлагается методика применения кругло- и профилограмм с использованием точного контрольно-мерительного оборудования: кругломера «Talyrond» и профилометра «Taylor Hobson, Surtronic2» (рисунок 2).

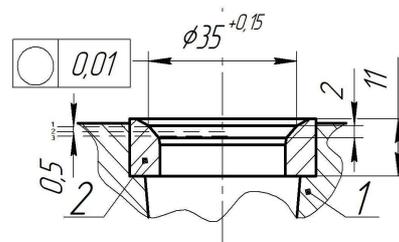
Рисунок 4. – Схема расположения сечений при определении отклонения от круглости рабочей фаски седла клапана

1 – головка блока двигателя; 2 – седло клапана

Для определения величины износа в продольном сечении седла контролировались на отклонения от округлости. Измерения осуществлялось в трех поперечных сечениях перпендикулярных оси вращения конусной поверхности седла (рисунок 4). Абсолютная величина погрешности измерения составляла 0,5 мкм. Полученные результаты измерений в виде круглограмм (рисунок 5) приведены в таблице 1.

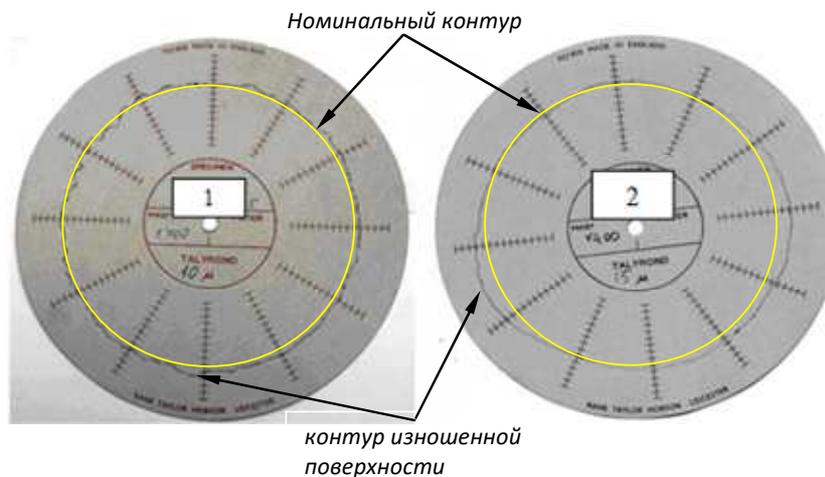
Рисунок 5. – Круглограммы состояния изношенных поверхностей

1 – седло клапана, подлежащего восстановлению; 2 – неремонтопригодное седло клапана

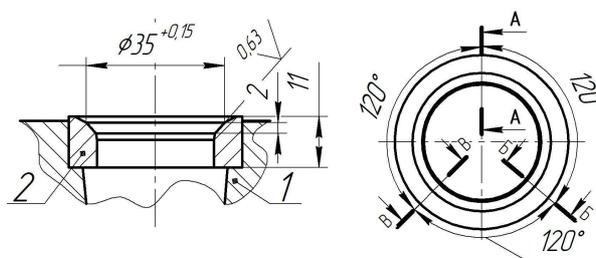
Рисунок 6. – Схема расположения сечений при измерении волнистости рабочей фаски седла клапана

1 – головка блока двигателя; 2 – седло клапана

Определение величины макронеровностей экспериментальных седел проводилось в трех осевых сечениях по образующим конусной поверхности (рисунок 6). Абсолютная величина погрешности измерения иглой профилометра с увеличенным диаметром наконечника составляла 0,5 мкм. Полученные результаты измерений в виде профилограмм волнистости рабочей фаски седел клапанов (рисунок 7) приведены в таблице 2.

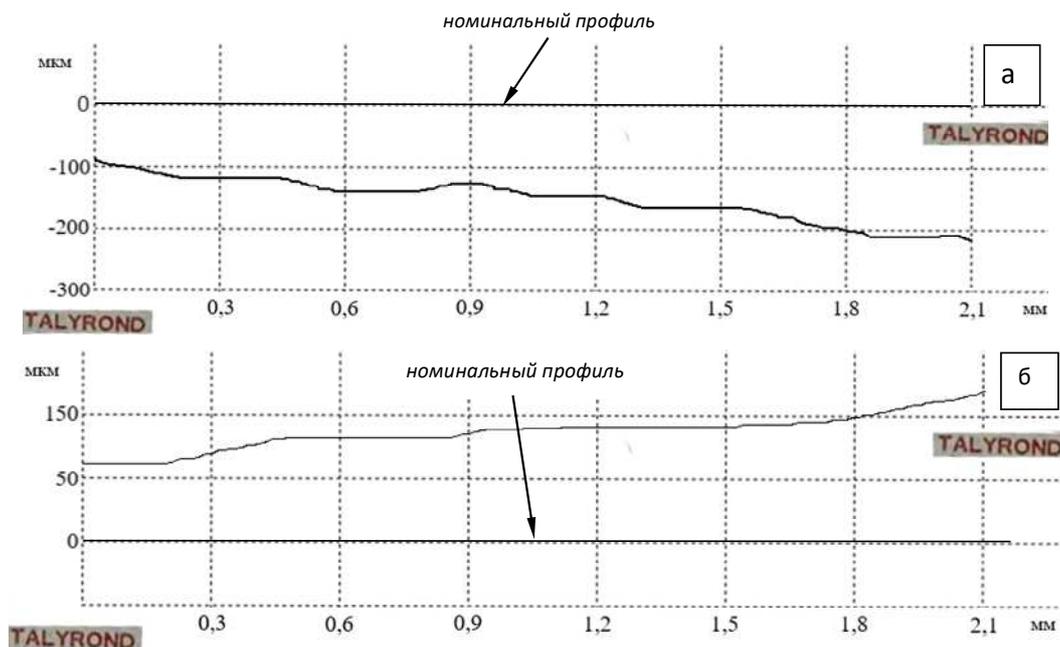
Рисунок 7. – Профилограммы волнистости рабочей фаски изношенных поверхностей

а – неремонтопригодное седло клапана; *б* – седло клапана, подлежащее восстановлению
