**К ВОПРОСУ ОБ ОДНОНЕФНЫХ ХРАМАХ ДРЕВНЕЙ РУСИ
(ПО МАТЕРИАЛАМ ИССЛЕДОВАНИЙ ИЛЬИНСКОЙ ЦЕРКВИ В ЧЕРНИГОВЕ)**

канд. ист. наук, доц. Е.Е. ЧЕРНЕНКО

Черниговский национальный педагогический университет имени Т.Г. Шевченко

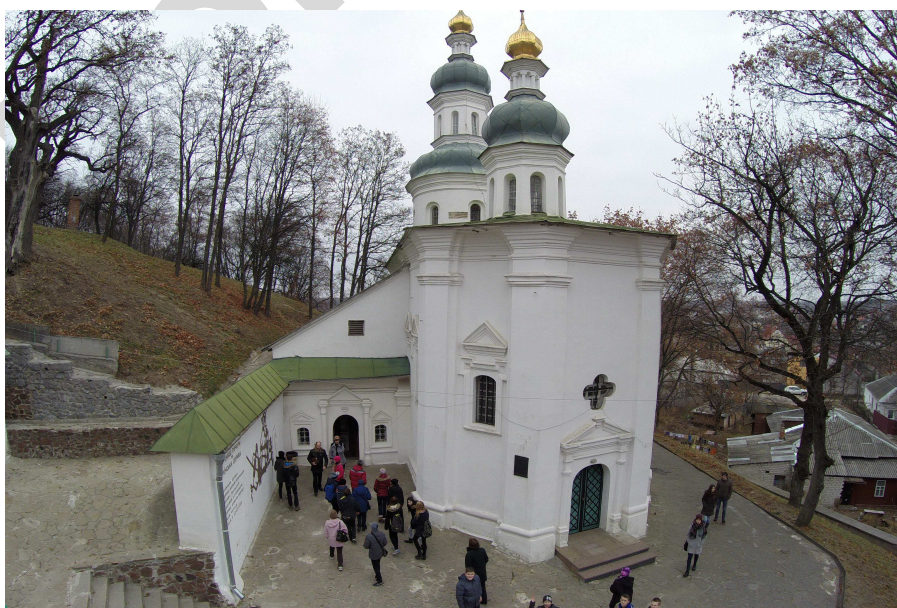
Рис. 1. Ильинская церковь

Ильинская церковь (рис. 1) расположена за пределами древнего Чернигова, на юго-запад от старых городских укреплений, в урочище Болдина гора, на южном склоне древней балки, в ее устье, перед входом в комплекс Антониевых пещер XI–XVIII вв. Современный вид церкви, по выражению Д.В. Айналова, «является плодом весьма запутанных реставраций» XVII в. [2, с. 172]. Ее первоначальный облик значительно отличался от современного и был реконструирован в результате исследований, начатых еще в XIX в. [17, с. 157–159; 20, с. 46].

В XX в. памятник исследовали Ю.С. Асеев и Г.Н. Логвин [3], Н.В. Холостенко и М.М. Говденко [6, с. 5, 11–13, 16, 19–20, 25, 26, 29, 32; 7, 25]. Благодаря их работам удалось установить, что древнее ядро церкви хорошо сохранилось под барочной обстройкой; древнерусская церковь представляла собой небольшой (13х7,5 м) однефный одноапсидный однокупольный бесстолпный храм с нартексом и пристроенным с запада прямоугольным притвором (обнаружен в результате археологических исследований). В боковых стенах нартекса устроены ниши-аркасолии. Высокий световой барабан купола церкви опирается на прилегающие к стенам подпружные арки.

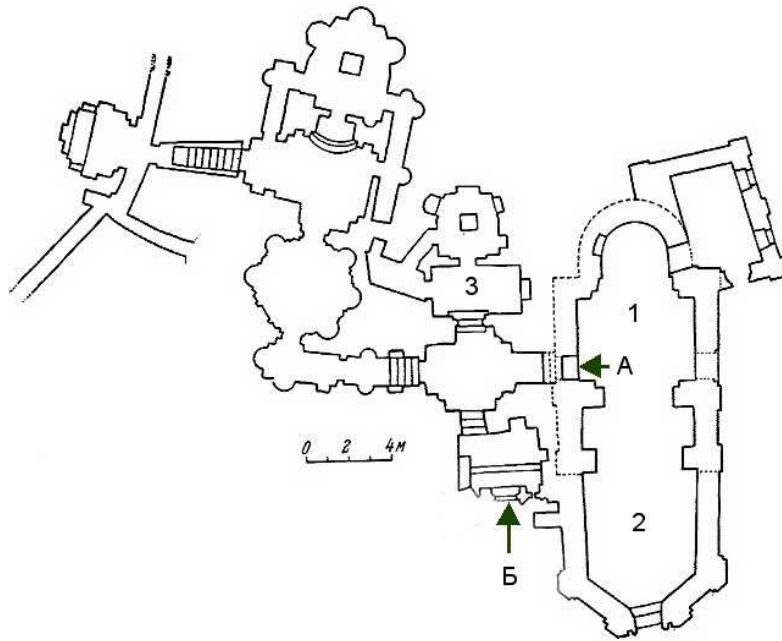
Рис. 2

По утвердившемуся в научной литературе представлению, Ильинская церковь служит архитектурным оформлением входа в комплекс Антониевых пещер, с которыми она соединяется через переход длиной 1,7 м, ведущий от портала в ее северной стене к подземному залу храма Антония Печерского XVII – начала XVIII вв. (рис. 2; 4: П). Возникновение перехода Ю.С. Асеев относил ко времени устройства храма Антония Печерского [3, с. 33], а Н.В. Холостенко – к древнерусской эпохе [26, с. 88, 91].

Со стороны пещер портал перехода, как установил Н.В. Холостенко, обрамляет кладка из плинфы на цементном растворе [26, с. 92]. Именно это позволило ему предположить, что переход сооружен еще в древнерусское время для входа в пещеры, а северная стена Ильинской церкви была врезана в склон таким образом, что только ее второй ярус возвышался над уровнем земли [26, с. 91–92].

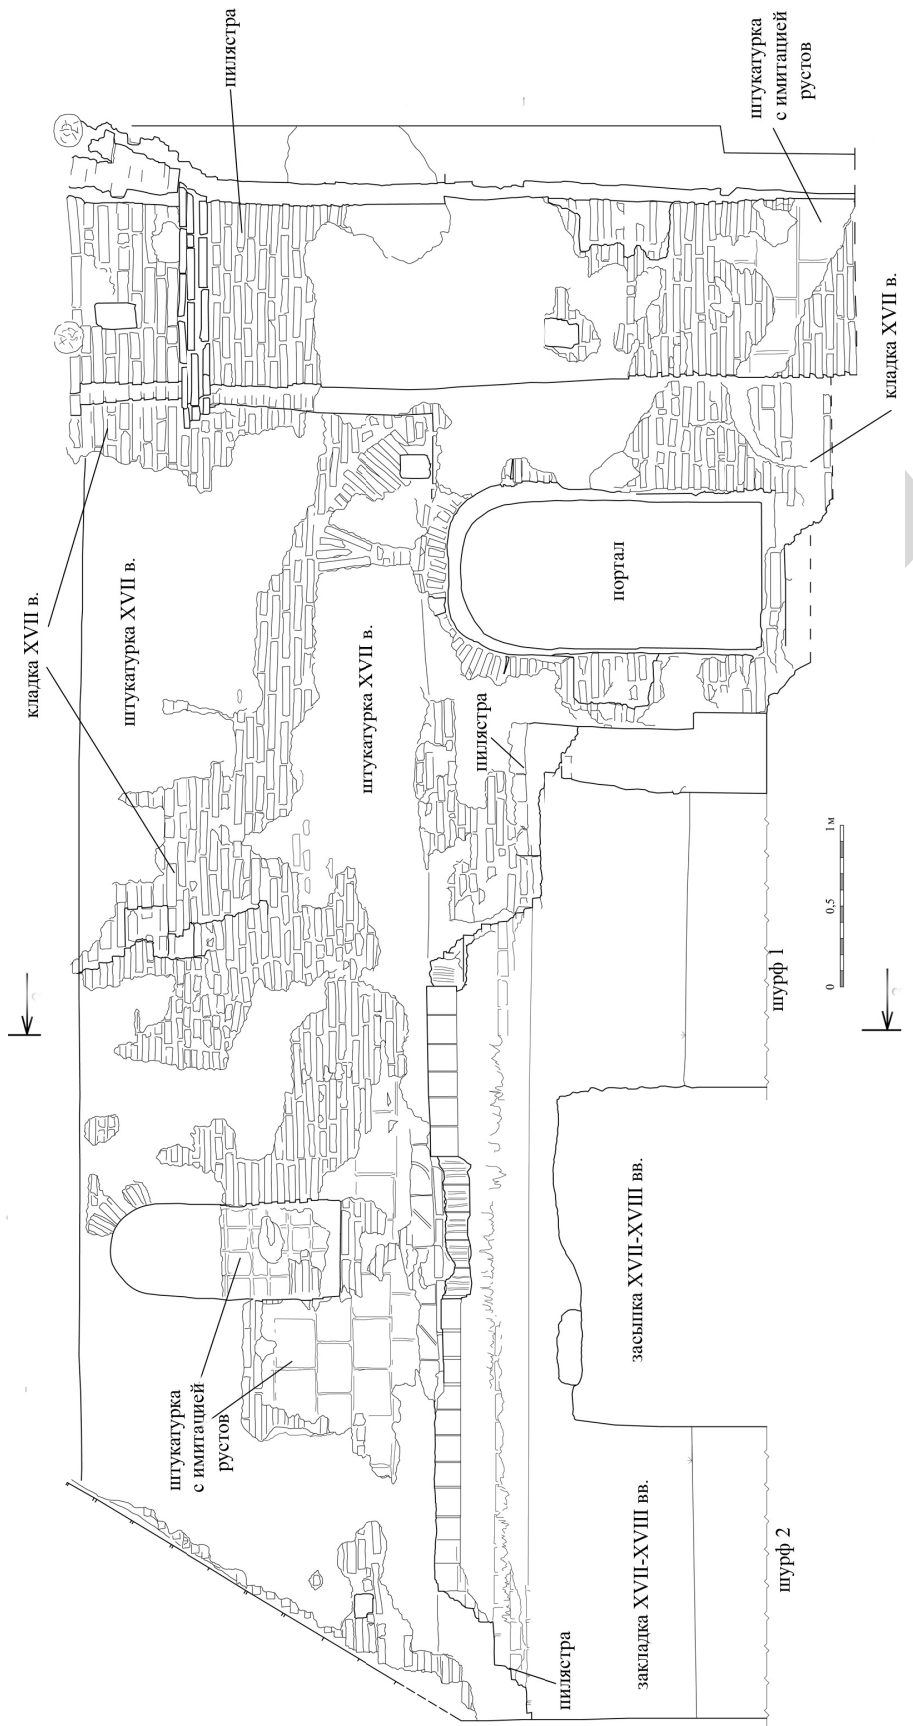
Рис. 3

Следует отметить, что в наше время вход в пещеры ведет не через Ильинскую церковь, а снаружи, через кирпичный тамбур, сообщающийся с храмом Антония Печерского (рис. 3). Тамбур и храм, созданные во время перестроек комплекса пещер в XVII–XIX вв., находятся в склоне балки, примыкающей к северному фасаду Ильинской церкви по всей высоте ее первого яруса. При этом второй ярус фасада перекрыт до уровня сводов односкатной крыши, образующей чердак площадью 9x4 м над тамбуrom и подземным храмом (рис. 4: I). Доступ на чердак возможен только из Ильинской церкви, по приставной лестнице через закрывающийся дверь древний портал на уровне хоров.

Появление чердака можно отнести ко времени ремонтов XVIII вв. В дальнейшем (в XIX–XX вв.) он неоднократно реконструировался. Интересно, что благодаря изолированности этого помещения, здесь сохранились значительные по площади участки древней отделки внешнего фасада (рис. 3): древнерусская затирка раствором с имитацией рустовой кладки (в т.ч. в устроенной в поле закомары нише). Сохранились так же участки штукатурки XVII в. с нанесенными на ней граффити (надписи кириллицей и латиницей, рисунки). Возникновение этих разноязычных граффити И.М. Игнатенко связывает с периодом, когда храм мог принадлежать униатам – 30–40-е годы XVII в. [9, с. 23], что дает основания датировать штукатурку XVII в. и отнести к годам, предшествовавшим проведенному Зосимой Тишкевичем ремонту.

Там, где затирка и штукатурка на фасаде не сохранились, хорошо прослеживаются разновременные кладки в стене храма (рис. 3):

- первоначальная кладка, отличающаяся использованием плотного светло-кремового цемяночного раствора с односторонней подрезкой швов между плинтами;
- ремонтная, довольно небрежная домонгольская (?) кладка из целых и обломков плинф, с использованием рыхлого, белесого раствора (вдоль западного края закомары и в обрамлении прохода на хоры);
- ремонтные кладки XVII–XVIII вв. из кирпича-пальчатки на известковом растворе (надстройка стены до верха закомары, кладка по низу прохода на хоры).

Закладка закрывае северо-восточный и центральный пилястры Ильинской церкви, отвечающие границам наоса (рис. 3). Вероятно, именно поэтому во время предыдущих исследований не было отмечено их своеобразное решение. Во-первых, по высоте они значительно (на 2 м) ниже западных и южных пилястр; во-вторых, сверху их перекрывает ряд уложенных плоской стороной кверху под наклоном половинок плинф, образующих отлив. Можно отметить еще одну особенность профилировки северной стены церкви – уступ, проходящий на середине высоты ее второго яруса, между угловыми пилястрами. Сверху, как и в случае с пониженными пилястрами, он перекрыт рядом из положенных под наклоном половинок плинф (рис. 4: II). Судя по всему, кладка уступа перевязана с основным массивом стены и существовала изначально.

В 2015 г. для выяснения характера примыкания Ильинской церкви к подземным сооружениям в склоне балки на чердаке над ними было заложено два шурфа площадью 1х2 м. Шурфы впущены с уровня современного земляного пола чердака на кирпичные перекрытия подземных объемов (рис. 3; 4: II). В результате установлено, что уже отмеченная выше закладка образует поставленную на фундаменте подпорную стенку. Возможно, она служила первоначальной опорой для односкатной крыши чердака. Фундамент стенки впущен на глубину, соответствующую верхней отметке сводов перехода из Ильинской церкви в храм Антония Печерского. Своды перехода (открыты шурфом практически по всей площади) сверху заложены обломками кирпича-пальчатки, залитыми известковым раствором. Таким образом, есть основания отнести дату возникновения перехода из Ильинской церкви в храм Антония Печерского ко времени не ранее середины XVII в., как и предполагал Ю.С. Асеев.

Данному выводу соответствуют и другие факты. Так, в нижней части северо-западного пилястра Ильинской церкви, на уровне ее первого яруса в 2015 г. были зафиксированы остатки оформления фасада древнерусского времени – затирка раствором с имитацией рустовой кладки (рис. 3). Это говорит о том, что первоначально фасад был декорирован по всей высоте и не позволяет считать северную стену церкви врезанной в склон балки. Не соответствует этому и наличие выступающих на уровне первого яруса стены пилястр. В то же время находящийся на ее втором ярусе вход на хоры позволяет допустить существование в прошлом к северу от церкви еще одного сооружения древнерусского времени, соединенного с ней переходом. К этому сооружению могут относиться участки древнерусской кладки, обнаруженные Н.В. Холостенко при исследовании притвора храма Антония Печерского, на расстоянии 1,7 м от стен Ильинской церкви [26, с. 92]. Помимо этого, с наличием еще одного, находящегося неподалеку объема, можно связать такие особенности северного фасада церкви, как отсутствие оконных проемов.
