**ТРАДИЦИИ БАЗИЛИАНСКОГО СТРОИТЕЛЬСТВА  
НА ПРИМЕРЕ ОНУФРИЕВСКОГО МОНАСТЫРЯ МСТИСЛАВСКОГО РАЙОНА****И.Н. ОЖЕШКОВСКАЯ***(Белорусский национальный технический университет, Минск)*

*Рассмотрены объемно-пространственные решения деревянной (первая половина XVIII в.) и каменной (начало XIX в.) церквей Онуфриевского монастыря. Раскрыты закономерности базилианского строительства, проведен сравнительный анализ и выявлены особенности рассматриваемых храмов. Согласно архивным документам установлено время строительства Николаевской каменной церкви, что не соответствует сложившемуся в современной науке мнению. Исследование интерьеров двух базилианских церквей, показало, что их формирование происходило на основе синтеза восточнославянских и западноевропейских традиций, принцип которого не менялся на протяжении ста лет.*

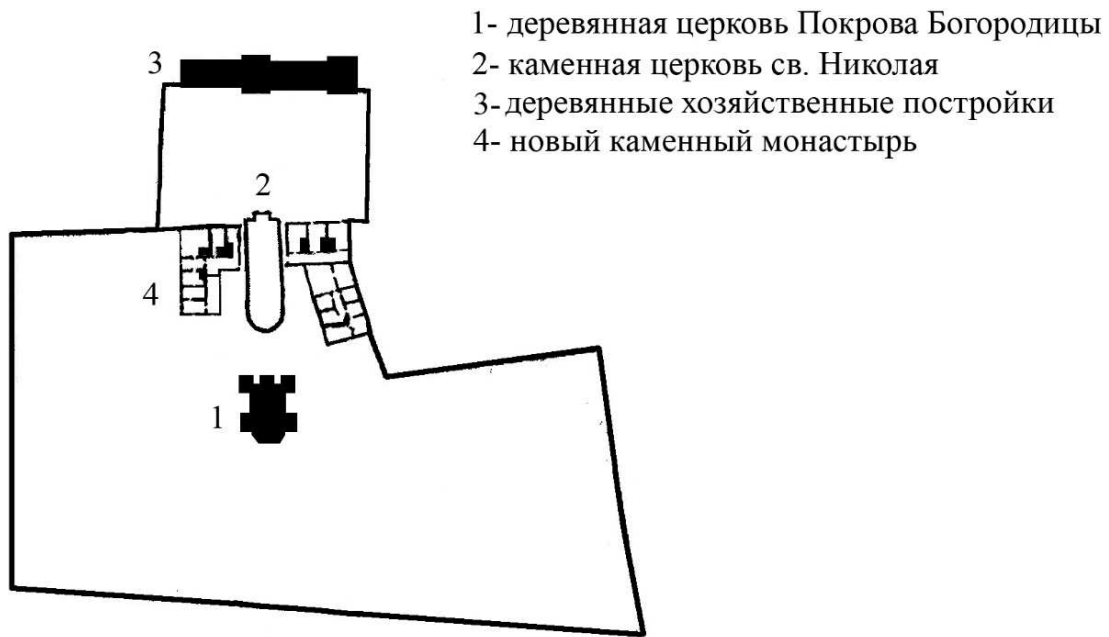
Рисунок 1. – Фрагмент генплана Онуфриевского монастыря с изображением деревянной и каменной церквей. 1818 г.

Первоначально монастырь был деревянным. Согласно самому раннему графическому изображению известны очертание церкви и расположенный перпендикулярно ее продольной оси силуэт хозяйственных построек (рис. 1) [3, с. 93].

Новое строительство развернулось между старыми деревянными постройками, на оси между храмом Покрова Богородицы и хозяйственной застройкой (рис. 1). Каменный монастырь делился на две части вытянутым объемом новой церкви. С левой стороны размещалось шесть келий, по правой – резиденция аббата. Под монастырем были устроены подвалы [8, л. 39].

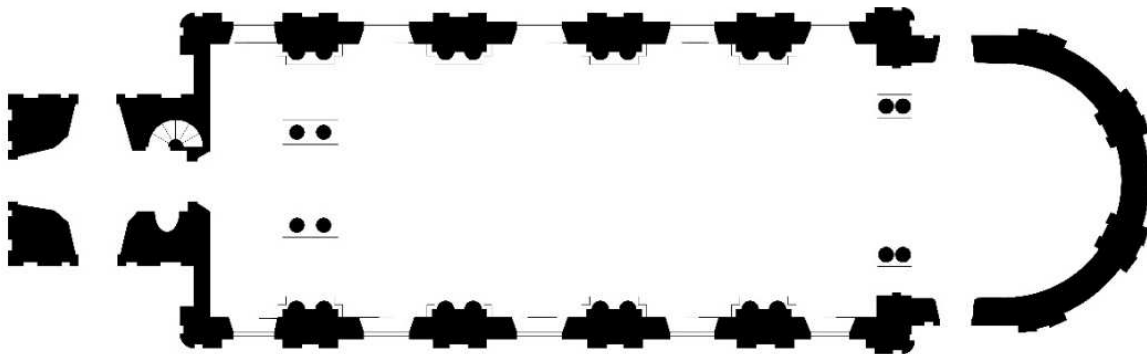
Рисунок 2. – План церкви Онуфриевского монастыря. 1804 г.

Объемно-планировочная структура каменного храма относится к однефному типу. К основному объему здания практически одной с ним ширины и под общей крышей примыкала апсида полукруглой формы, что зрительно увеличивала и без того вытянутые утонченные пропорции церкви. Отдельным элементом присоединялся притвор, являющийся основой для башни и в котором находились три входа в церковь, а также винтовая лестница (рис. 2) [10, л. 1]. Наличие ярко выраженного выступающего притвора было характерно для храмов Могилевщины прошлого столетия. Отсутствие сакристий в планировке объясняется примыканием с двух сторон к храму монастырских помещений, которые и заменяли их.

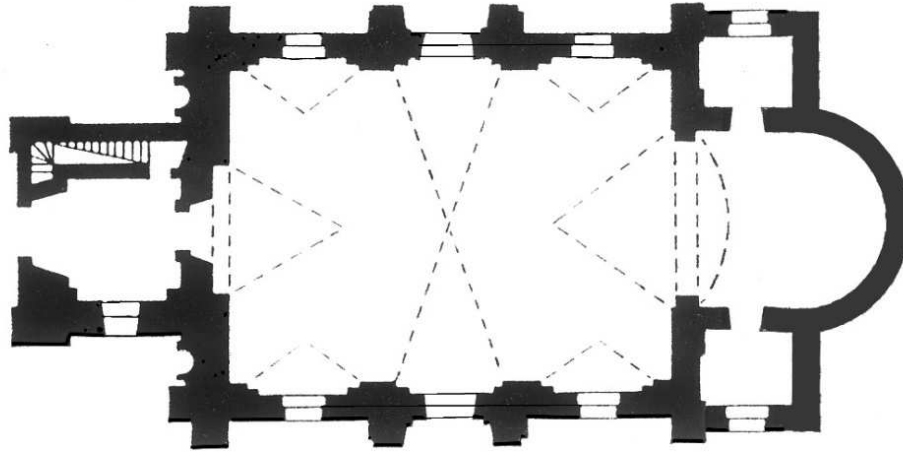
Рисунок 3. – План церкви Св. Троицы Белоцерковского монастыря. 1599 г.

Представляет интерес решение главного фасада церкви св. Николая. Максимальный расцвет каменного монастырского зодчества базилиан приходится на XVIII в. и самой распространенной схемой объемно-планировочного решения выступали двухбашенные и крестово-купольные базилики. Поэтому облик Николаевской церкви выделялся на общем фоне базилианского строительства своей однефной структурой, что было связано с небольшой шириной храма. Этим она наиболее близка Троицкому храму Белоцерковского (Черейского) базилианского монастыря, который находился в Чашницком районе Витебской области и был возведен в гораздо более ранний период в конце XVI – начале XVII вв. Тем не менее, несмотря, на более изящные вытянутые барочные пропорции церкви св. Николая, прослеживается общность композиционного решения двух однефных сооружений в ярко выраженном квадратном притворе, широкой полукруглой апсиде, доминировании многоярусной мощной башни-колокольни главного фасада (рис. 3).

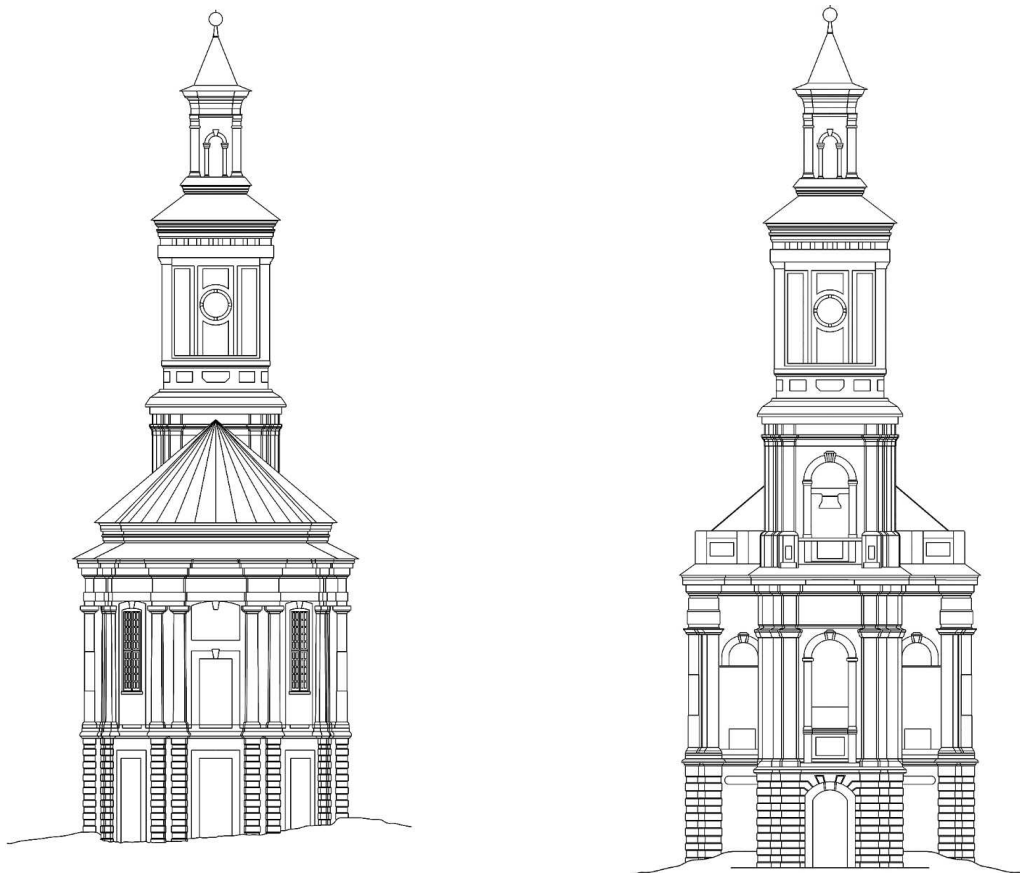
Рисунок 4. – Восточный и западный фасады церкви Онуфриевского монастыря. Графическая реконструкция автора. 1804 г.

Влияние барокко больше прослеживается в планировке Николаевской церкви, тогда как композиция и пластическое оформление фасадов тяготеет к стилистике классицизма. Профилированные карнизы опоясывали периметр сооружения и каждый уровень пятирусной башни, динамично уменьшающихся кверху. В декоре стен использовались двойные плоские пилястры, которые на углах приобретали закругленное очертание, напоминая барочную стилистику прошлого века. В интерьере пилястрам соответствовали такие же парные полуколонны, являющимися основой для построения подпружных арок цилиндрических сводов. Особенностью объемного решения являлось наличие высокого цокольного основания, оформленного, характерными для классицизма рустованными пилястрами (рис. 4, 5) [10, л. 3, 4].

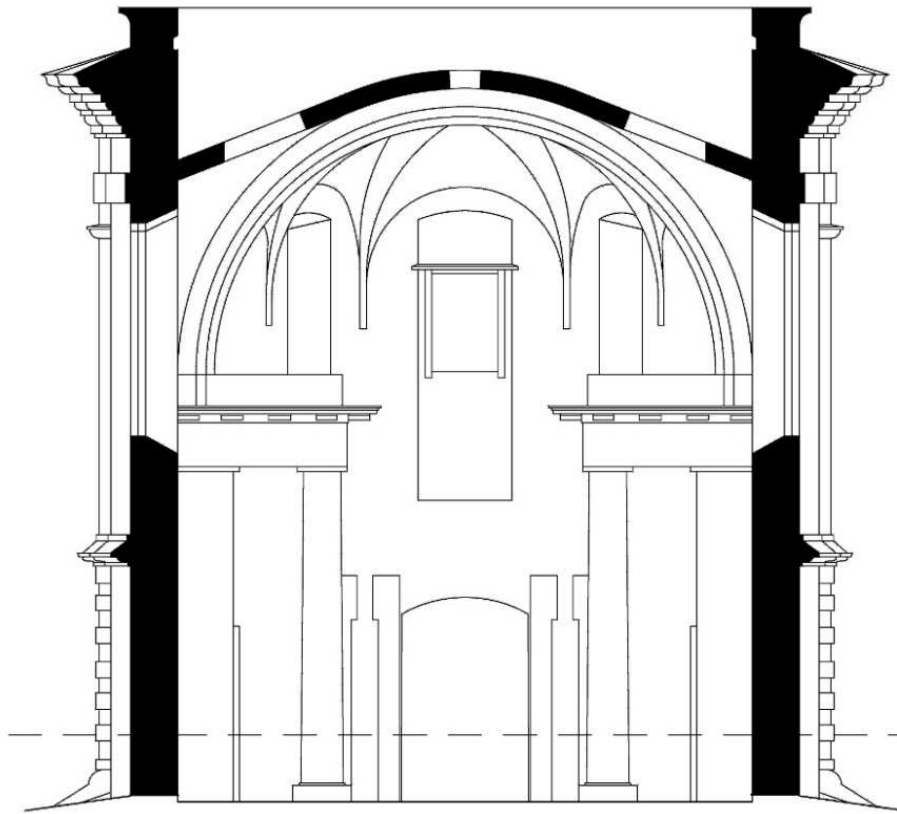
Рисунок 6. – Поперечный разрез церкви Онуфриевского монастыря. 1804 г.

В зальном пространстве новой каменной церкви Онуфриевского монастыря, ритмично разбитым шестью сводами на аркадах, с восточной стороны колоннадой отделялся пресбитериум, за которым с двух сторон располагался хор монахов, а с западной – в молитвенный зал выносился каменный хор, опертый на две пары колонн. Пресбитериум от основной части храма отгораживался иконостасом, возвышающимся на трех ступенях. За алтарной преградой с двух сторон находилась лестница, которая вела на второй ярус. Таким образом, колоннада, образованная двумя парными колоннами и соответствующими им пилястрами и преграждающая собой алтарную часть, завершалась балюстрадой (рис. 6). На стенах второго яруса висели два чудотворных образа и икона св. Онуфрия [4, л., об. 208].
