## ПОВЫШЕНИЕ ЭФФЕКТИВНОСТИ И КАЧЕСТВА ТЕХНОЛОГИЧЕСКОГО ПРОЦЕССА ПРОВЕДЕНИЯ ГОСУДАРСТВЕННОГО ТЕХНИЧЕСКОГО ОСМОТРА

*Изложена статистика прохождения государственного технического осмотра транспортными средствами. На основе анализа нормативных актов и других документов, необходимых для проведения контрольно-диагностических работ, предложены рекомендации по повышению эффективности технологического процесса.*

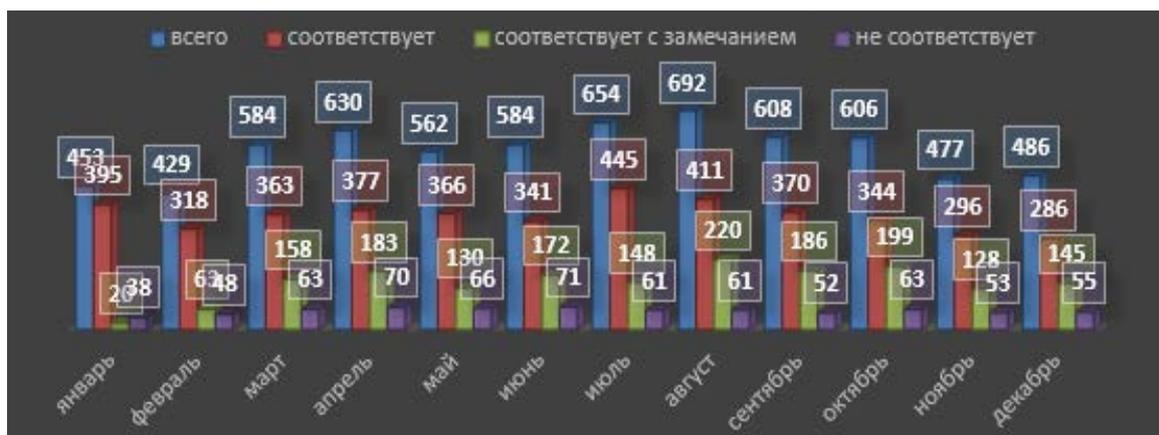
Ниже приведена сравнительная диаграмма прохождения гостехосмотра по месяцам в течение 2017 года на диагностической станции (ДС) № 88 г. Новополоцка (рис.).

Рис. Статистика прохождения гостехосмотра за 2017 год
