АРХИТЕКТОНИКА «ДЕРЕВЕНСКИХ СВЯТЫНЬ» СЕВЕРНОЙ БЕЛАРУСИ: ТРАДИЦИИ И АКТУАЛЬНОЕ СОСТОЯНИЕ

В.А. Лобач

**АКТУАЛЬНЫЕ ПРОБЛЕМЫ
АРХИТЕКТУРЫ БЕЛОРУССКОГО ПОДВИНЬЯ
И СОПРЕДЕЛЬНЫХ РЕГИОНОВ**

МЕЖДУНАРОДНОЙ
НАУЧНО-ПРАКТИЧЕСКОЙ КОНФЕРЕНЦИИ
(Новополоцк, 26–27 ноября 2020 г.)

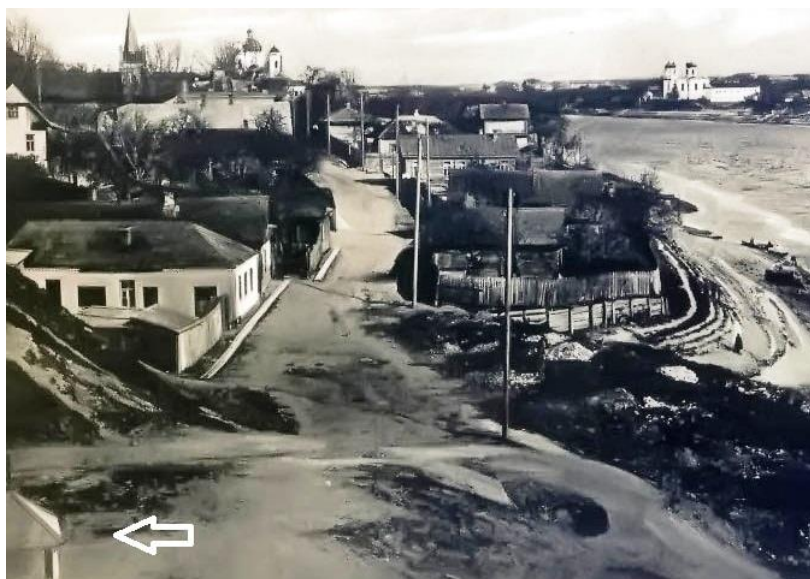
Малюнак 1. – Капліца над Святой крыніцай на Верхнім замку ў Полацку, 1918 г.

Найбольш ранняя фрагментарная выява слупавой капліцы з шатровым дахам, пастаўленай над Святой крыніцай на Верхнім замку ў Полацку датуецца 1918 г. (малюнак 1). На сённяшні дзень архітэктоніка гэтай крыніцы арганізавана іншым чынам (малюнак 2).

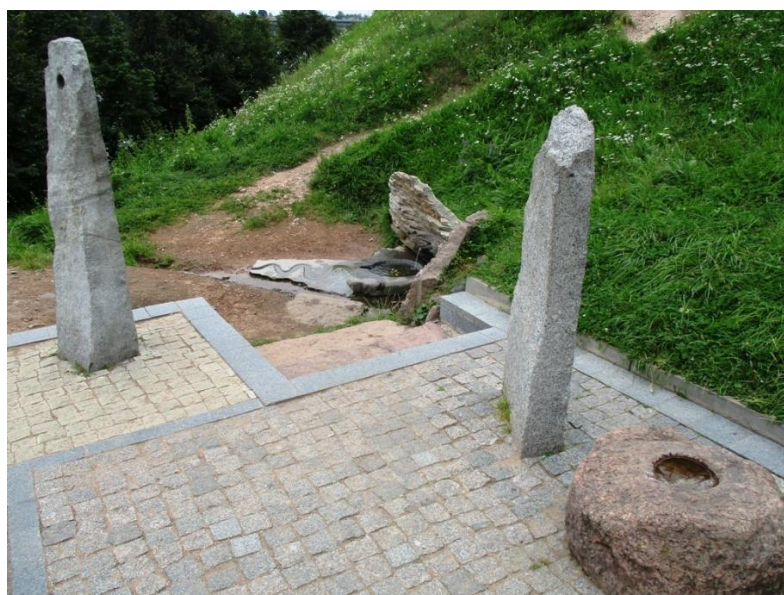
Малюнак 2. – Святая крыніца на Верхнім замку ў Полацку, 2018 г. (тут і далей - фота аўтара)

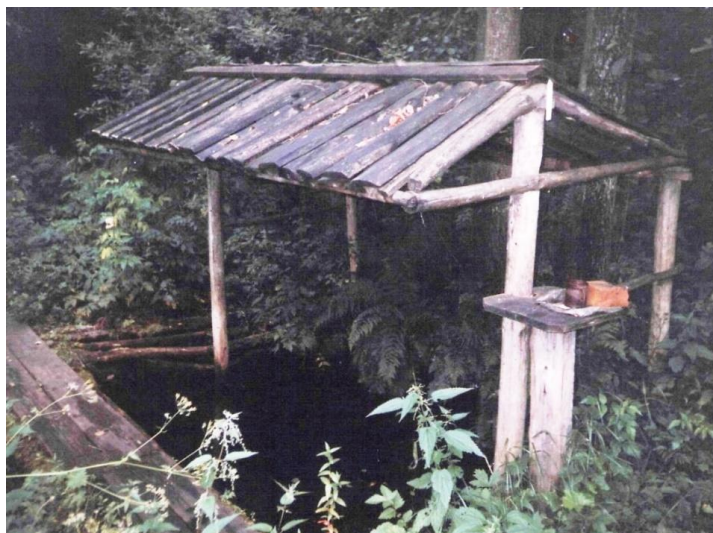
Малюнак 3. – Капліца-паветка над Марозавым ключом у в. Забор’е Расонскага р-на, 1998 г.

У канцы ХХ ст. у сельскай мясцовасці слупавая канструкцыя над “вясковай святыняй” магла мець форму простага паветкі з двухсільным дахам, якая ўзводзілася над зрубам. Асобнымі дэталямі капліцы над Марозавым ключом у в. Забор’е Расонскага р-на былі памост для зручнага набору вады і драўляная падстаўка для грашовых ахвяраванняў (малюнак 3). Паказальна, што намаганнямі вясковай грамады старая канструкцыя была ў пачатку 2000-х гг. заменена на трывалую слупавую капліцу з шатровых дахам, зруб вакол крыніцы быў накрыты драўляным памостам з адмысловым праёмам да вады, а вакольная прастора – упарадкавана. Аднак пры гэтым, драўляныя плашкі, з якіх складаўся дах паветкі былі заменены на штучны матэрыял – шыфер (малюнак 4).

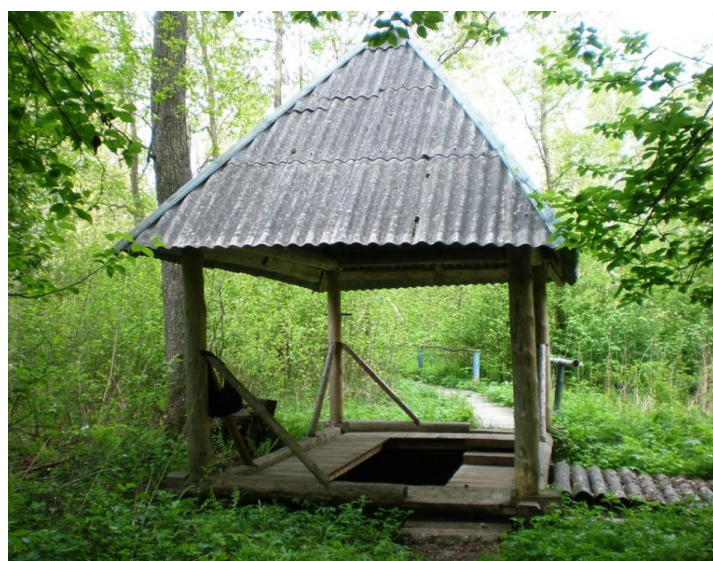
Малюнак 4. – Слупавая капліца над Марозавым ключом у в. Забор’е Расонскага р-на, 2009 г.

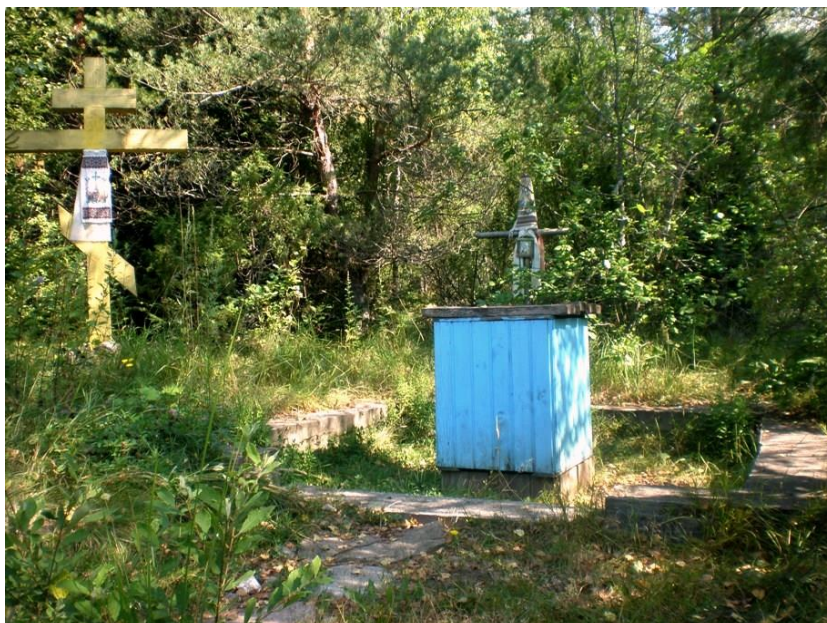
Малюнак 9. – Святы калодзеж ля в. Маргавіца Докшыцкага р-на, 2009 г.

Выкарыстанне сучасных будаўнічых матэрыялаў (бетон, цэмент, цэгла, шыфер ды і нш.) пры ўпарадкаванні прасторы культурных крыніц не толькі парушаюць эстэтыку святога месца, але, часам, ствараюць пагрозу і для самога воднага аб’екта. Так, пры аднаўленні зруба Святога калодзежа ля в. Маргавіца Докшыцкага р-на вакол яго была зроблена масіўная бетонная заліўка, якая парушыла геамарфалогію крыніцы і сапсавала якасць яе вады (мал. 9). Падобнае “добраўпарадкаванне” святога месца вельмі негатыўна ацэньваецца мясцовымі старажыламі. “Вада была ня порцілася, а цяпер порціцца. Я не знаю чаму, казалі, што нядобрая цяпер вада...”; “А цяпер, як зробілі там і дно, і крышу, і абабілі, і стала вада ні тая. А цяпер зробілі саврамённую, цяпер яе ачысьцілі там, і вада ні такая” [9, с. 209].

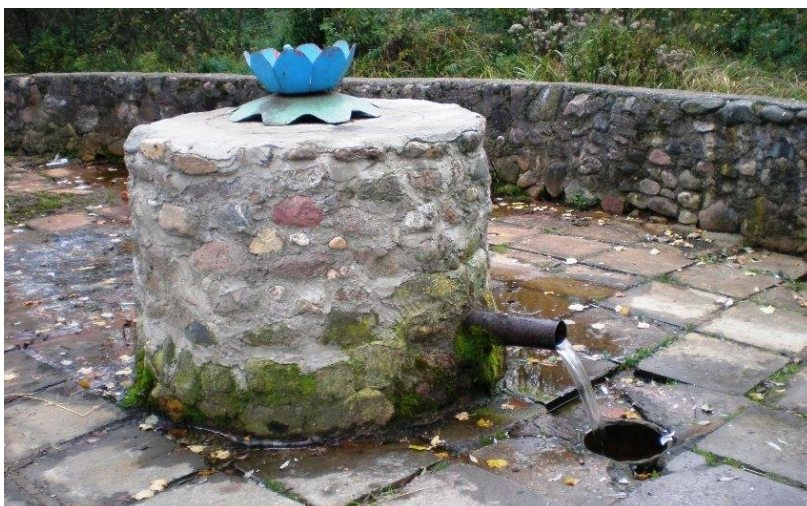
Малюнак 10. – Крыніца “Пясчанка” ў г. Сянно, 2008 г.

Ініцыятыва мясцовых уладаў г. Сянно па прывядзенні ў належны стан культавай крыніцы “Пясчанка” па стане на 2008 г. выглядала няйначай, як прафанацыя святога месца, шанаванага мясцовым насельніцтвам (малюнкi 9-10). Невыпадкова, што і рэакцыя пажылых людзей на такі спосаб упарадкавання святога месца ёсць вельмі рэзкай і адмоўнай: *“Харошая была крынічка. Кідалі капеечкі бабы старыя... А цяпер, як паставілі там эту вышку, што яны там здзелалі, пазас..лі этыя крыніцы. Очань харошая там вада была, а як паставілі вышку – усё прапала”*¹.
