ИССЛЕДОВАНИЕ ХАРАКТЕРА РАЗРУШЕНИЯ АЛМАЗНО-МЕТАЛЛИЧЕСКИХ ИНСТРУМЕНТАЛЬНЫХ КОМПОЗИЦИЙ

А.С. АРШИКОВ

(Полоцкий государственный университет)

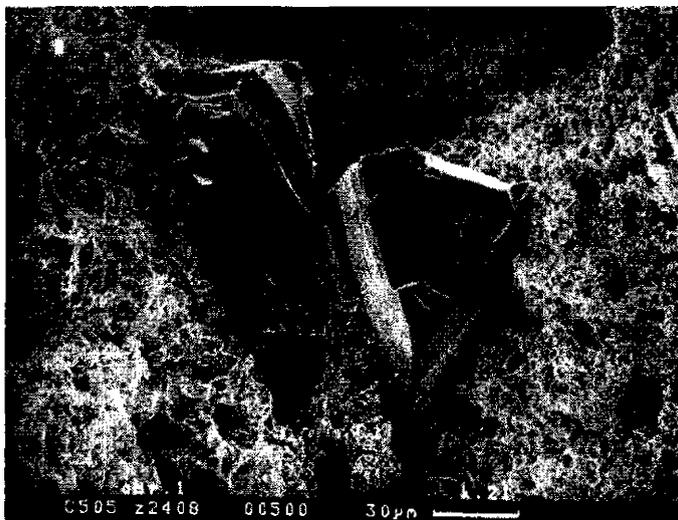
Большинство металлических композиций, используемых в качестве связок, не взаимодействует с поверхностью алмаза, и закрепление алмазных частиц происходит за счет сил механического защемления. На поверхности излома (рис. 1) отчетливо виден механический характер взаимодействия связки М2-01 и алмазов АС6. Смачиваемость расплавом поверхности алмазного зерна практически отсутствует.

Рис. 1. Топография поверхности разрушения алмазно-композиционного материала (связка М2-01 - алмаз АС6 100/80)

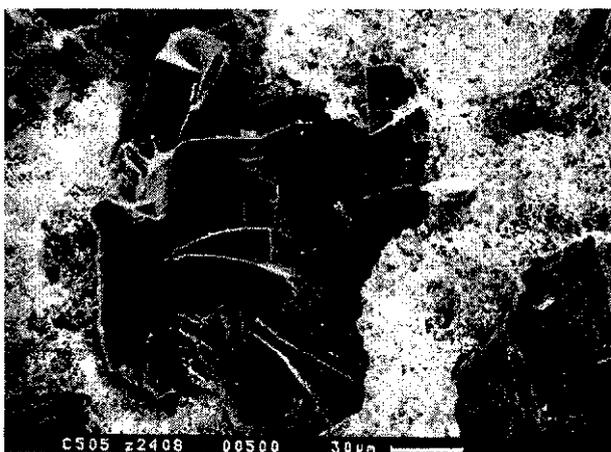
Уменьшение прочности композиции с повышением времени выдержки контактирования расплава с алмазом можно объяснить также тем, что помимо диффузионных процессов наблюдается рост стехиометрии карбида титана на межфазной границе, что приводит к возрастанию его твердости и хрупкости. Следствием этого процесса являются микротрещины и каверны (концентраторы напряжений), разупрочняющие контактную зону алмазного кристалла (Эффект Киркендалла - Френкеля). В результате разрушение композиции происходит по наиболее слабому участку - зоне пор и каверн (рис. 3).

Рис. 3. Топография поверхности разрушения алмазно-композиционного материала (связка M2-01 + 10 % вес. Ti - алмаз AC6 100/80)
